# RELATÓRIO PRELIMINAR

| | PT - BXF | 09 Nov 91 |
| POUSO FORÇADO | | |

## HISTÓRICO

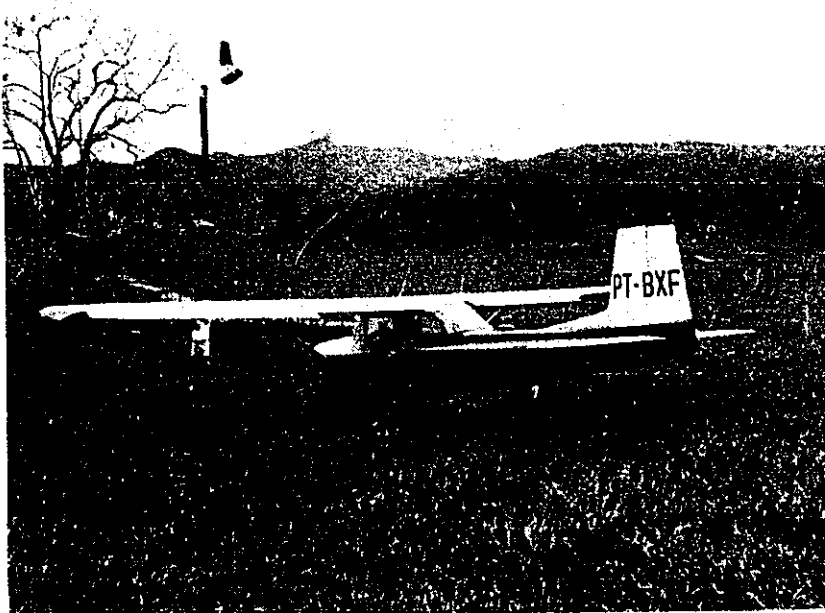
LEGENDA. FOTO 5: LOCAL DA ATERRAAGEM: VISÃO DO PONTO ONDE A AERONAVE PAROU. REALIZOU UMA PERNA BASE SOBRE AS CASAS (1), JÁ DENTRO DO VALE, QUANDO AVISTOU UM PASTO QUE PERMITIRIA UM POUO MELHOR, CASO NÃO HOUVESSE UMA CERCA.

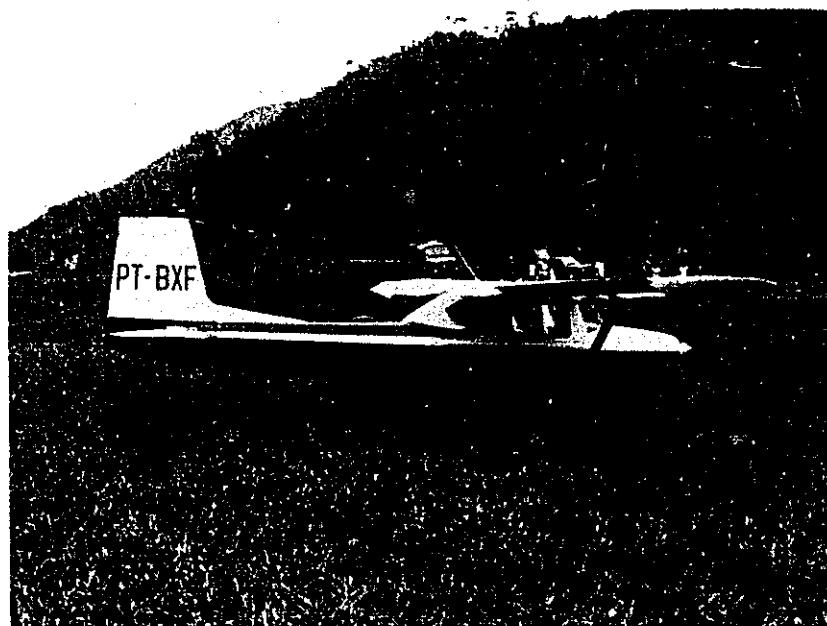
LEGENDA: FOTO 9: VISÃO DA LATERAL DIREITA DO FUSC ONDE OS PILOTOS REALIZARAM A CORRIDA DO FUSC, EVIDENCIANDO A ATERRAJEM NO INTERIOR DO VALE.
