# RELATÓRIO PRELIMINAR

| | PT - JHC | 30 Mai 92 |
| POUSO SEM TREM | | |

FABRICANTE Piper Aircraft MODELO PA-34-200 Nº DE SÉRIE (SE CIVIL) 347350344 CERT. DE AERONAVEGABILIDADE ☒ VÁLIDO ☐ VENCIDO

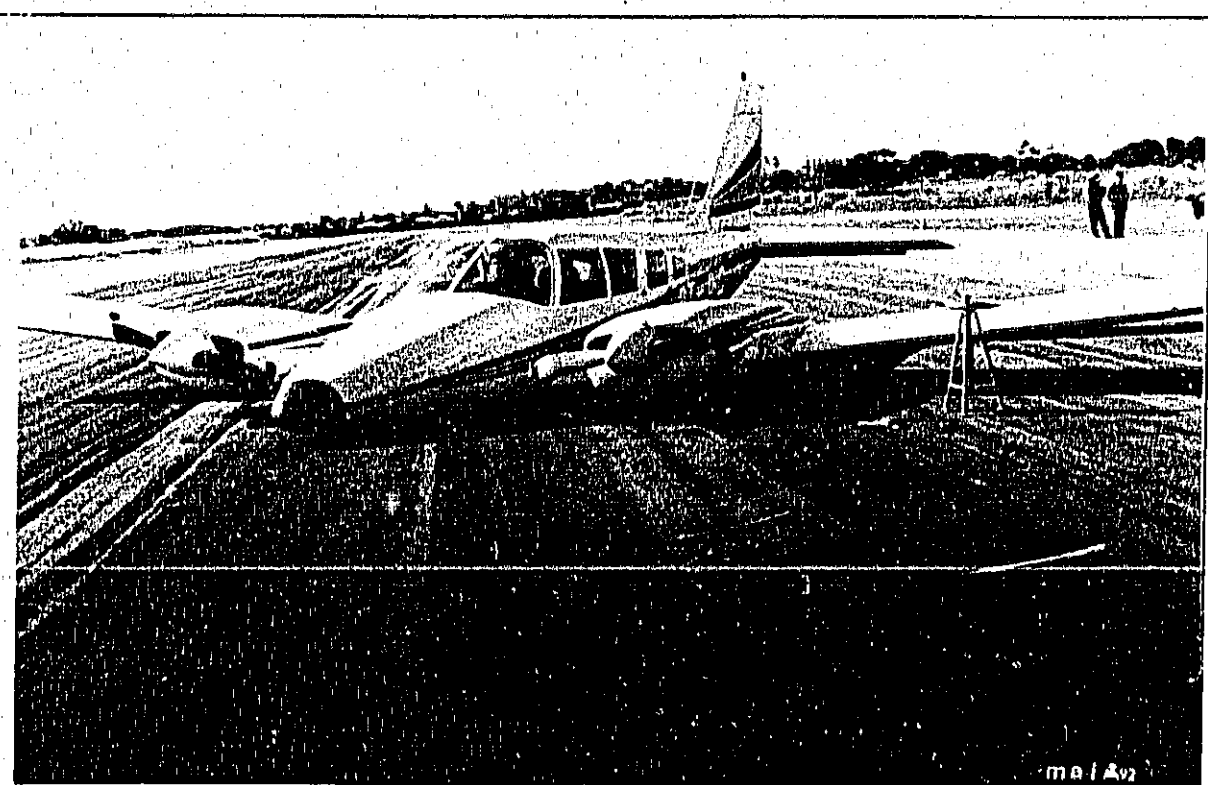
Foto Nº 02 - Vista Lateral Esquerda

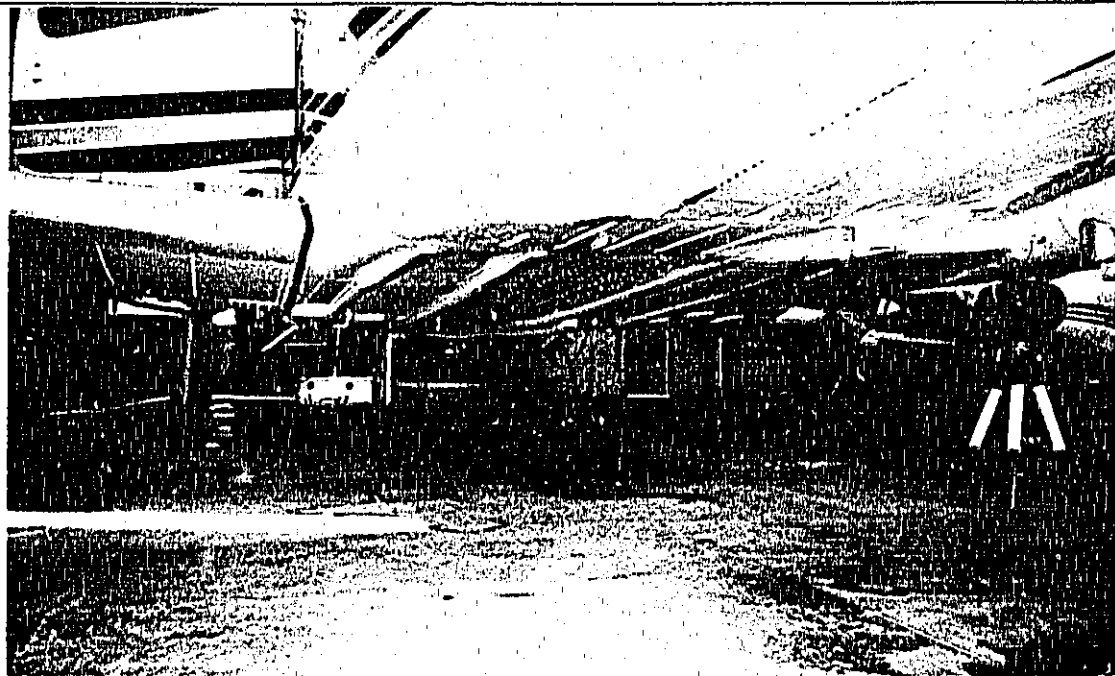
Foto Nº 07 - Vista Dorsal

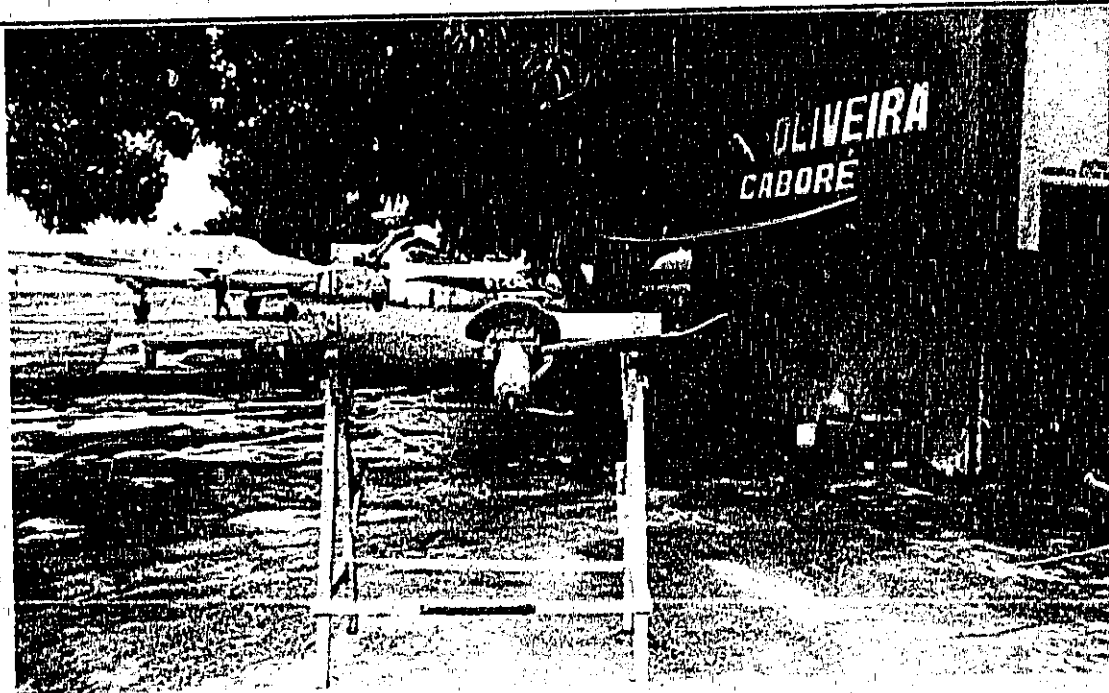
Foto Nº 10 - Hélice Direita

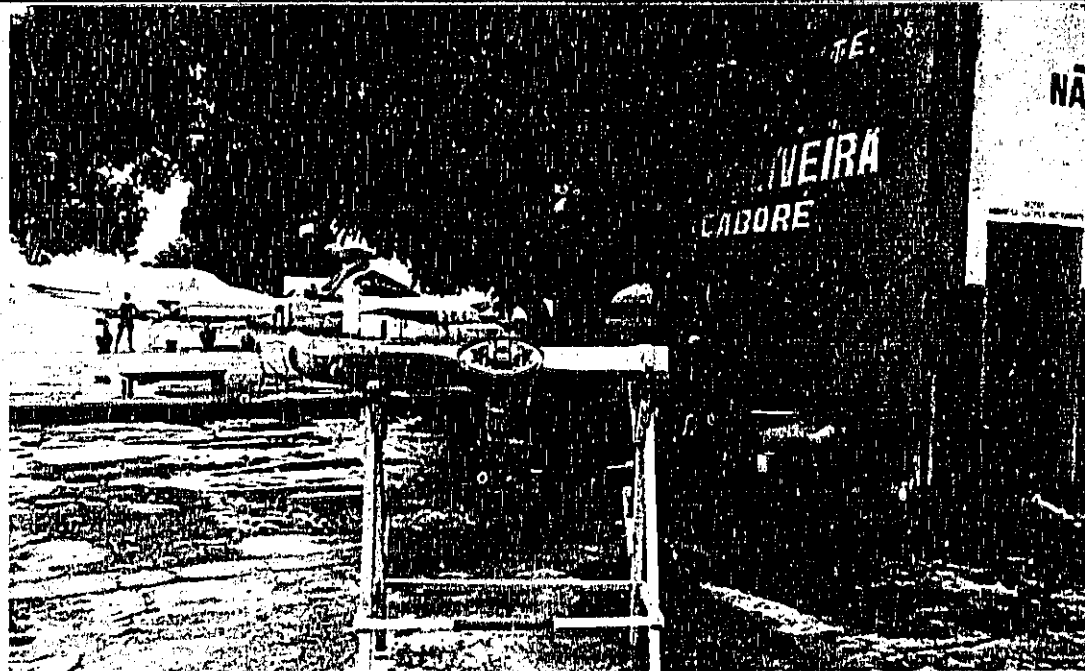
Foto Nº 11 - Hélice Esquerda
