# RELATÓRIO PRELIMINAR

PT - REA

06 MAI 92

PERDA DE CONTROLE EM VOO

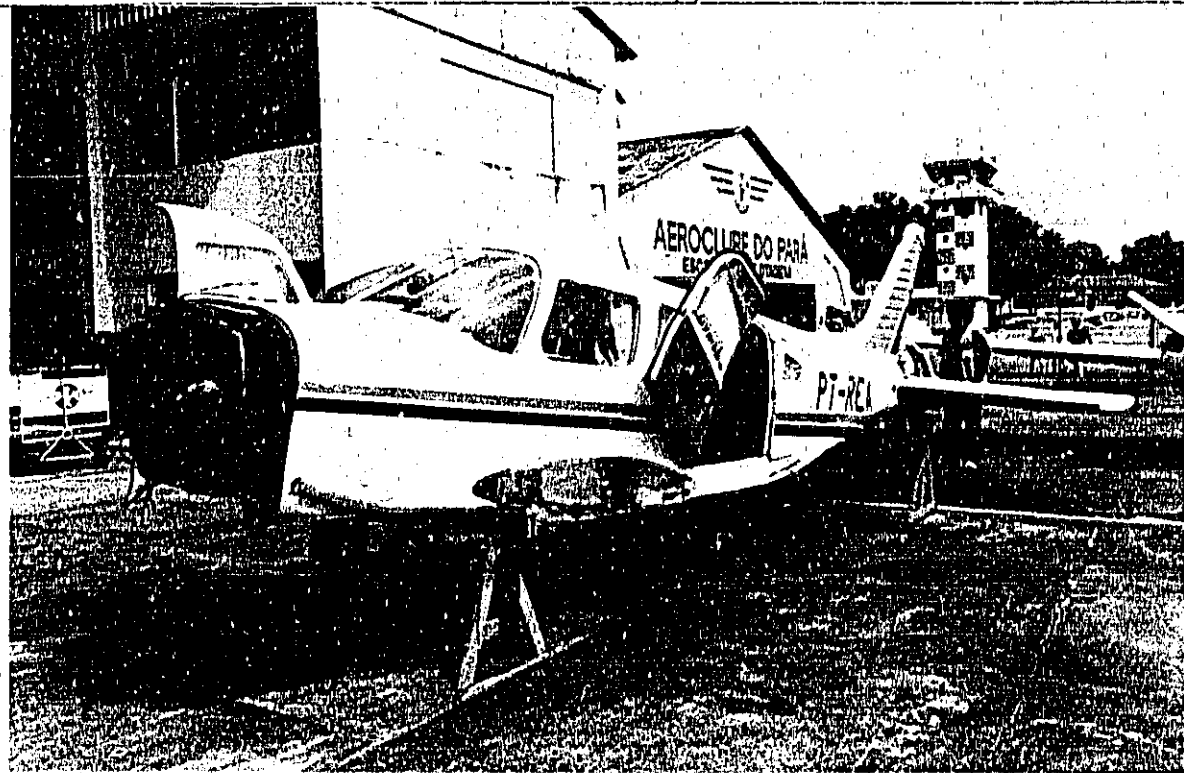
VISTA DO CHARUTO DA AERONAVE.
