# RELATÓRIO PRELIMINAR

PT-RMV

06.04.92

Derrapagem na decolagem.

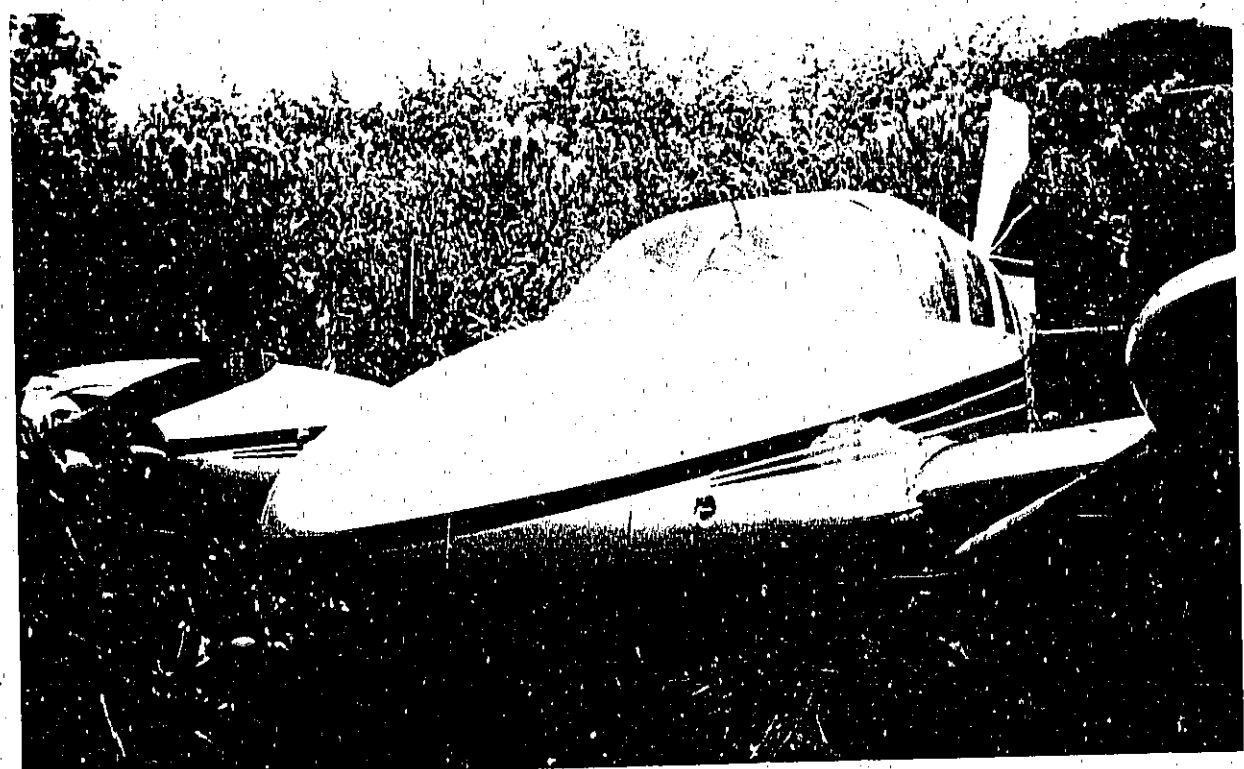
Vista frontal da aeronave no local do acidente.

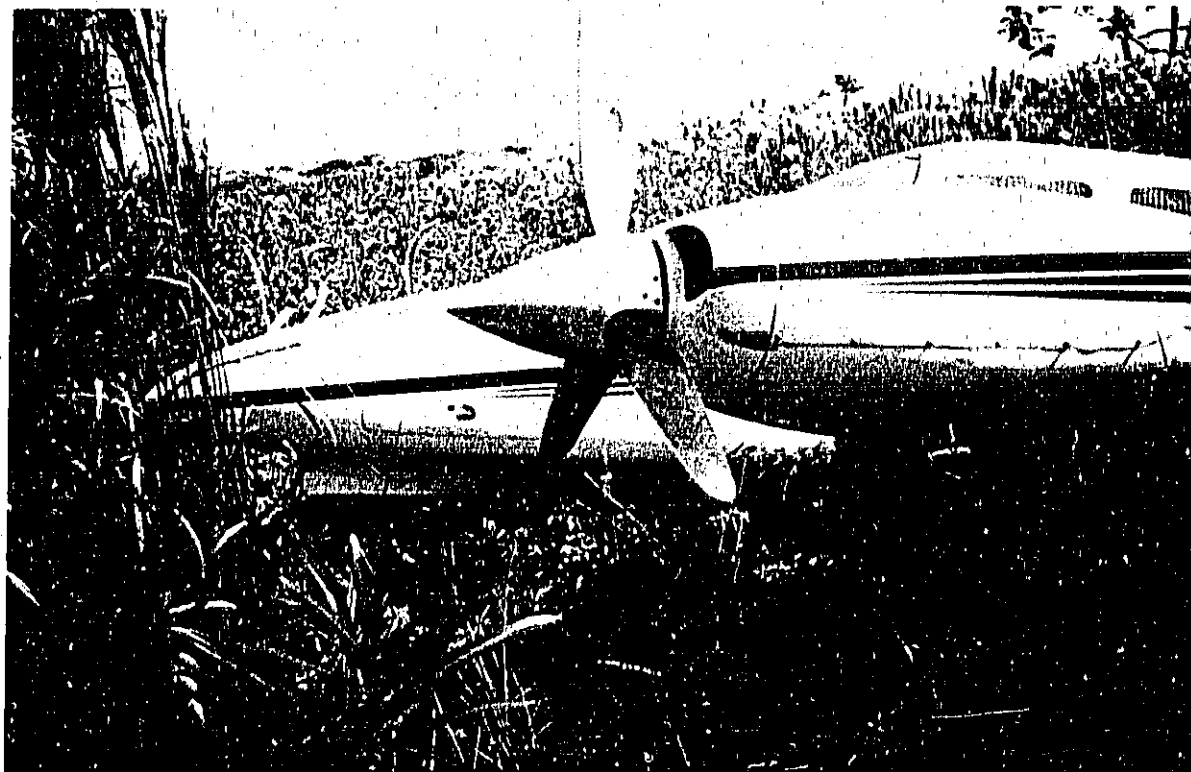
Vista lateral, notando-se a hélice do motor esquerdo embandeirado.

**DECLARAÇÃO DO PILOTO:** Segundo declaração do piloto, após ter percorrido aproximadamente 300 mts e ter atingido 65/70 Kts ocorreu o embandeiramento brusco do motor esquerdo, ocasionando o desvio da aeronave para a esquerda, e em seguida a perda de seu controle direcional.

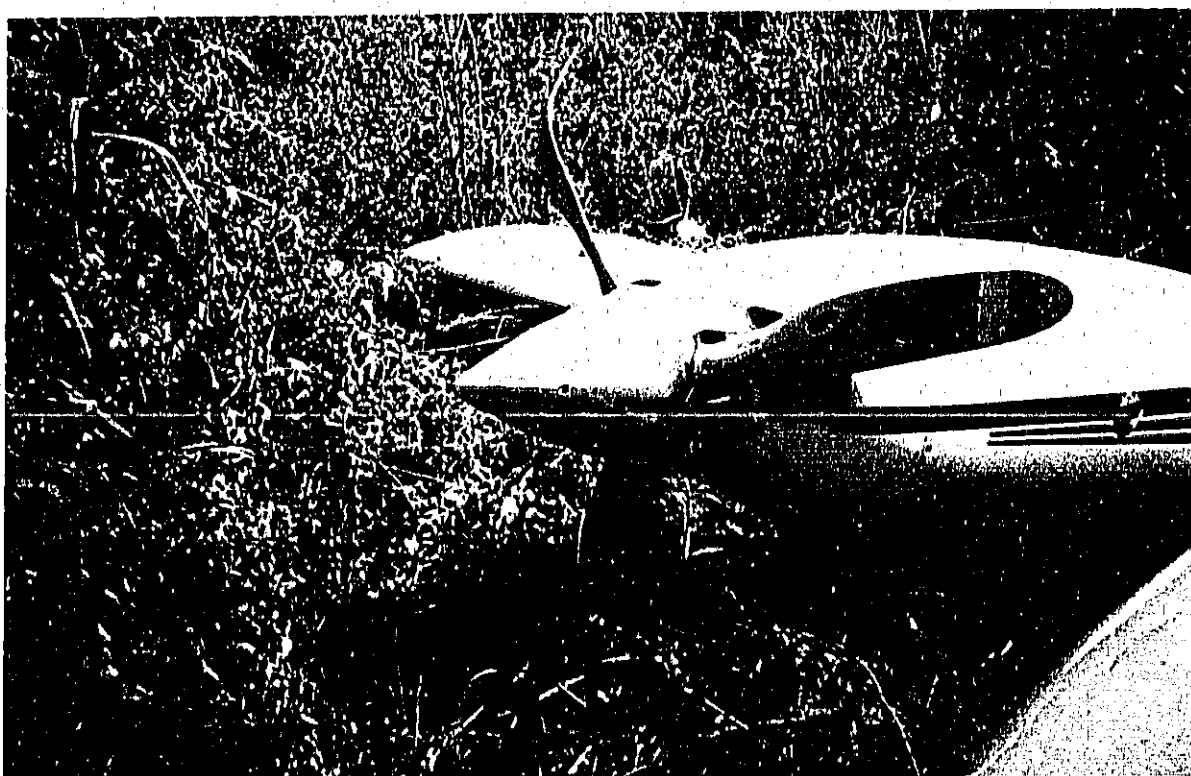
Detalhe do empeno acentuado da pá da hélice.

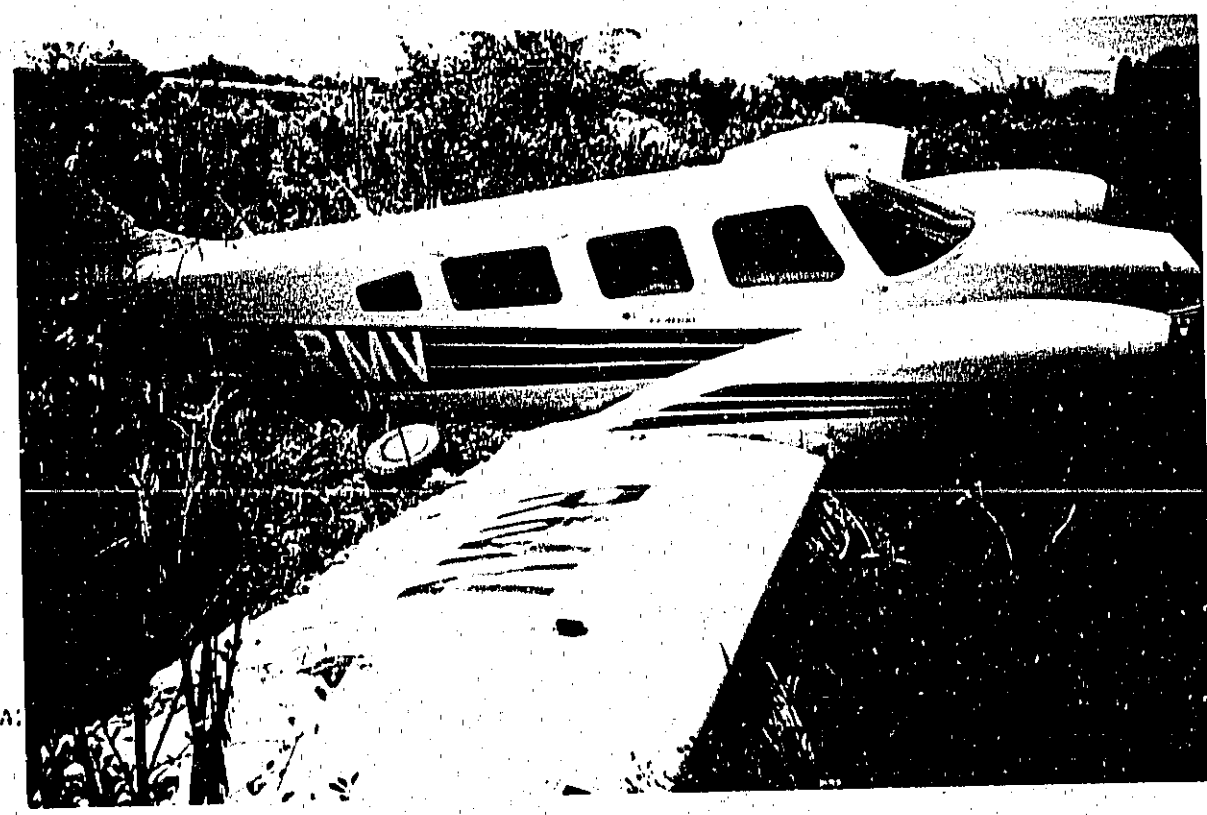
Vista lateral direita.
