# RELATÓRIO DE INVESTIGAÇÃO DE 010177 ACIDENTE AERONÁUTICO

PT-HLS / HB 350

22.12.91

PERDA DE CONTROLE EM VOO

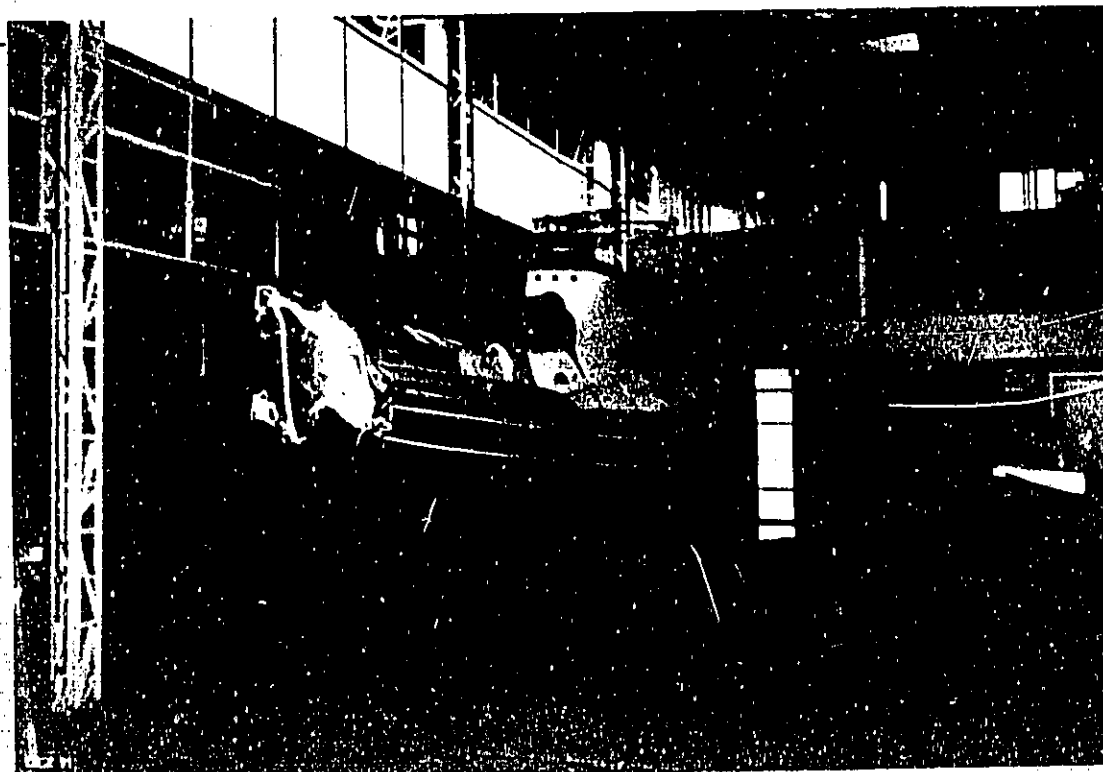
FOTO 4

LEGENDA: VISTA POR TRÁS

AMASSAMENTO E FRATURA CORRIDA QUANDO DO EMBARQUE

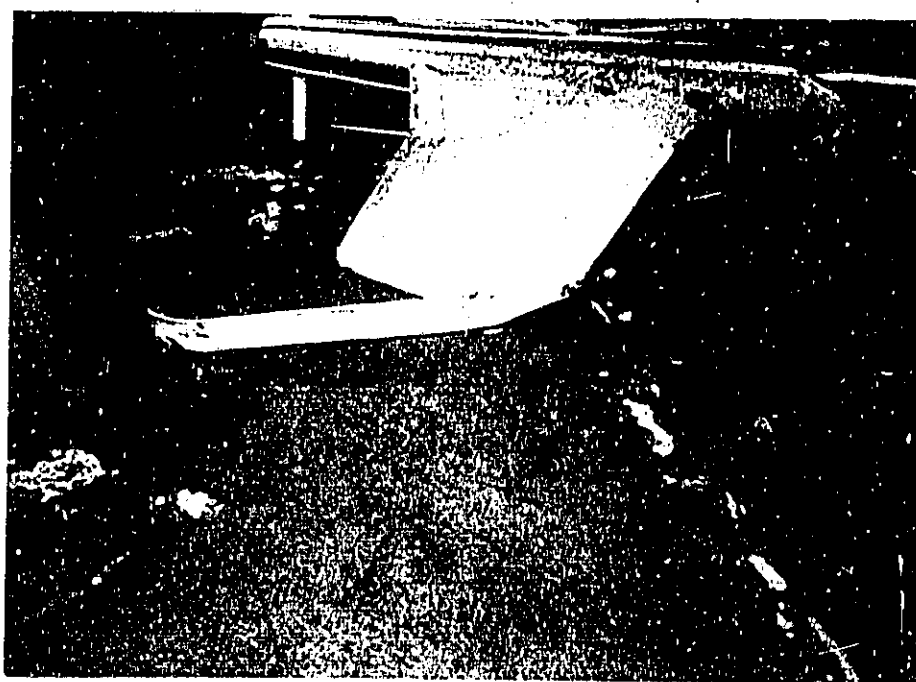
FOTO 20

LEGENDA: AMASSAMENTO DA PARTE INFERIOR DO CONE DE CAUDA.
