RELATÓRIO DE INCIDENTE

PT-MFI

16/03/1999

FOGO NO MOTOR NO SOLO

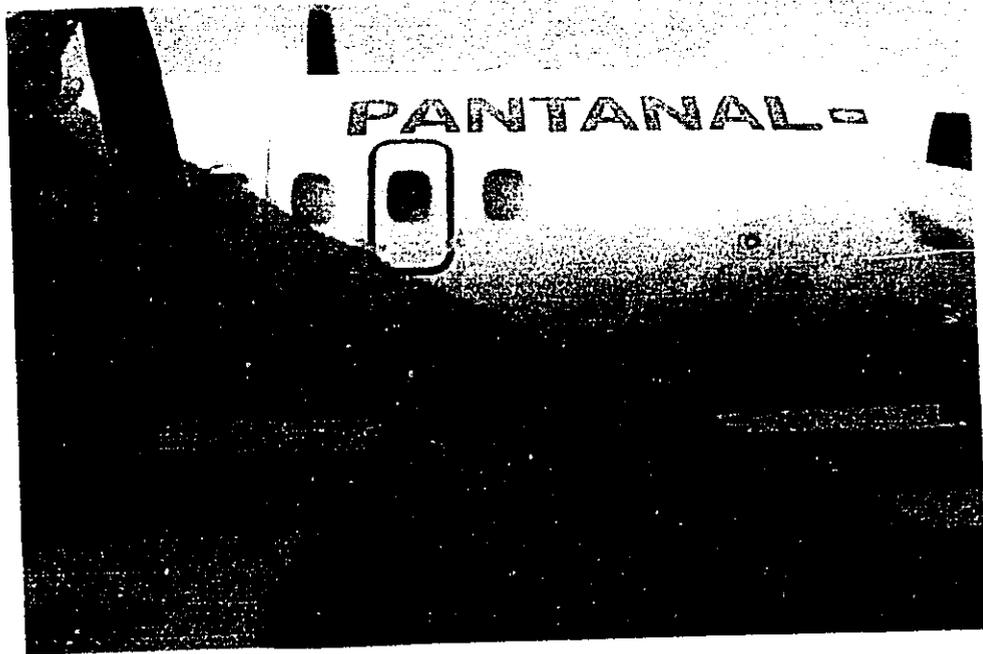
FOTO 2 DANOS CAUSADOS A PARTE INFERIOR DA FUSELAGEM DA AERONAVE

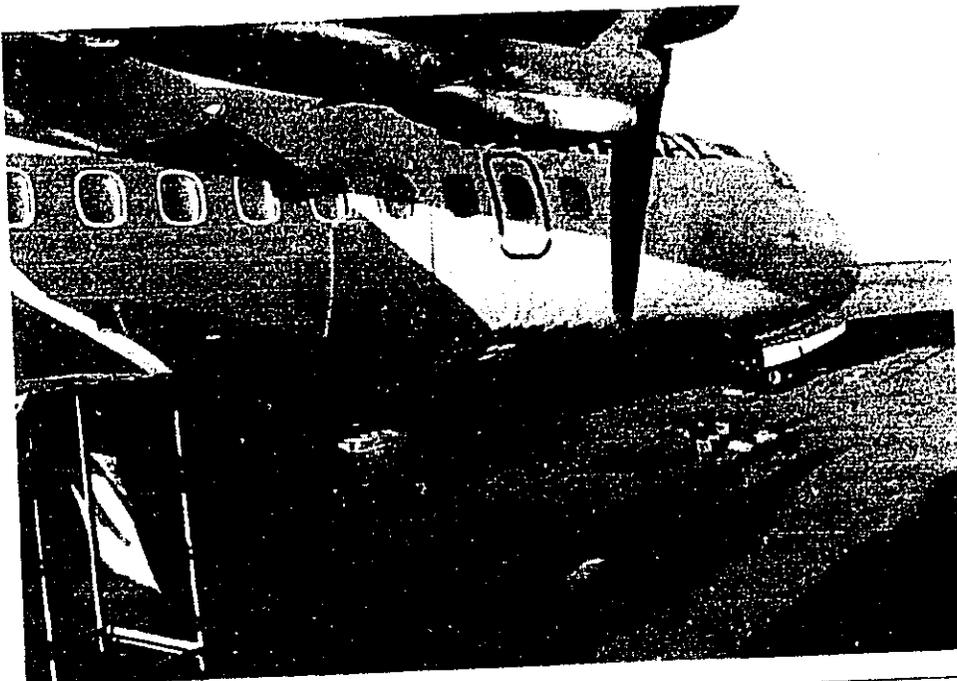
FOTO - 3 - NESTA FOTO PODEMOS VER OS DANOS NA FUSELAGEM E NO MOTOR
