# RELATÓRIO DE INVESTIGAÇÃO DE ACIDENTE AERONÁUTICO

PT - RTS

EMB 810 D

PERDA DE CONTROLE EM VOO

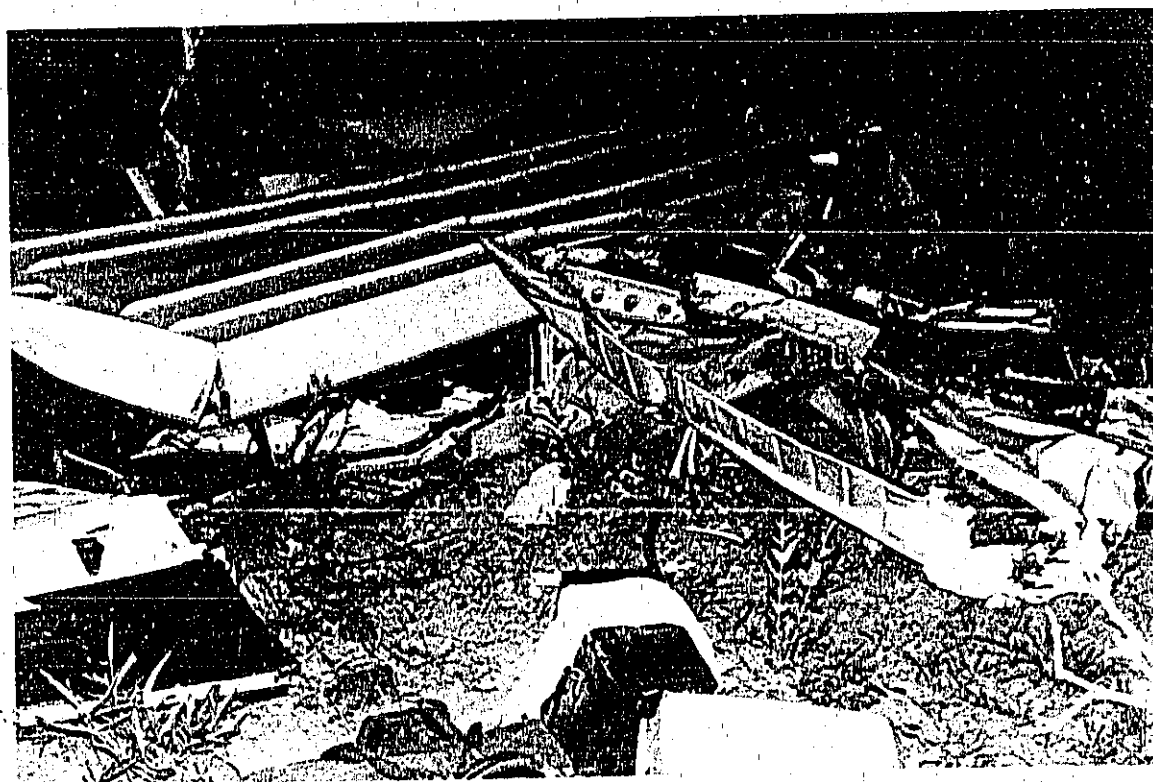
LEGENDA:

Outro detalhe da fuselagem com o trem de pouso direito acionado.

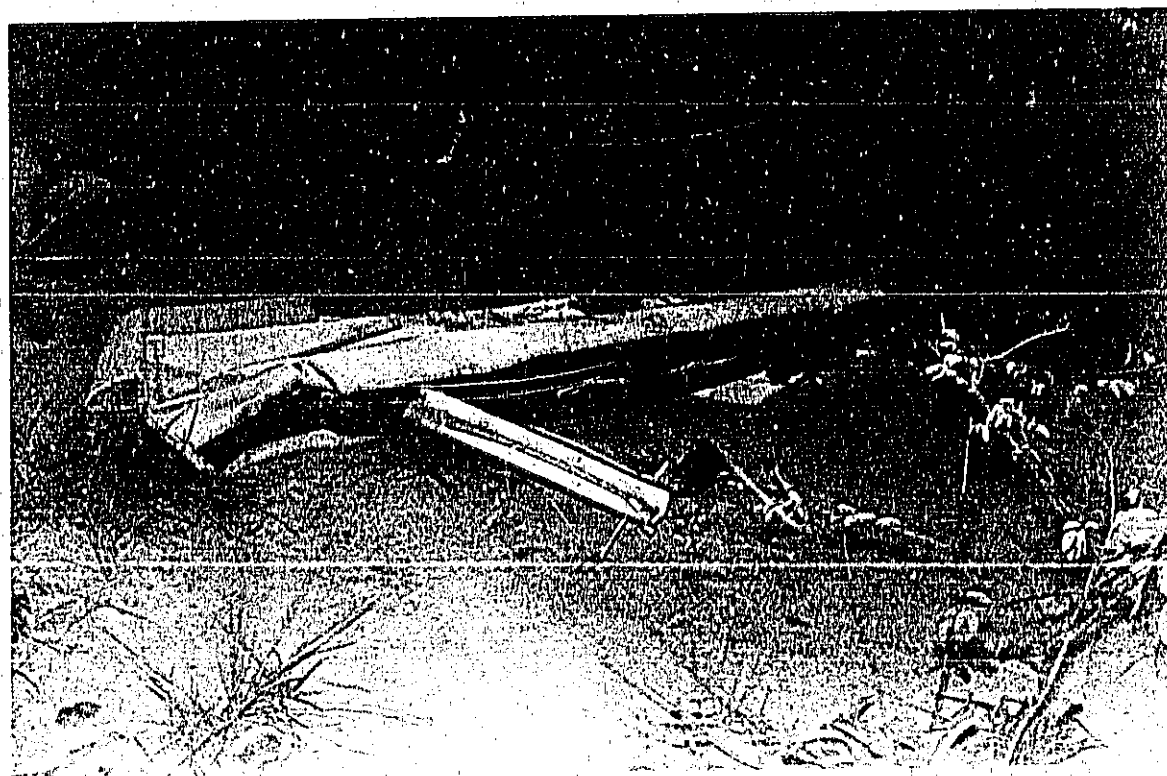
LEGENDA:

Destroçador de tanques.

± 300 mts da explosão.
