CENTRO DE INVESTIGAÇÃO E PREVENÇÃO DE ACIDENTES AERONÁUTICOS

RELATÓRIO FINAL SIMPLIFICADO (SUMA)

DADOS DA OCORRÊNCIA			
Nº DA OCORRÊNCIA	DATA - HORA	INVESTIGAÇÃO	SUMA Nº
164/IG/2013	13/SET/2013 - 13:15 (UTC)	SERIPA V	IG-164/CENIPA/2013
CLASSIFICAÇÃO DA OCORRÊNCIA	TIPO DA OCORRÊNCIA	COORDENADAS	
INCIDENTE GRAVE	PERDA DE CONTROLE NO SOLO	23°28'40"S	052°01'23"W
LOCALIDADE	MUNICÍPIO	UF	
AEROPORTO DE MARINGÁ - (SBMG)	MARINGÁ	PR

DADOS DA AERONAVE		
MATRÍCULA	FABRICANTE	MODELO
PP-GBC	AERO BOERO	AB-115
OPERADOR	REGISTRO	OPERAÇÃO
AEROCLUBE DE MARINGÁ	PRI	INSTRUÇÃO

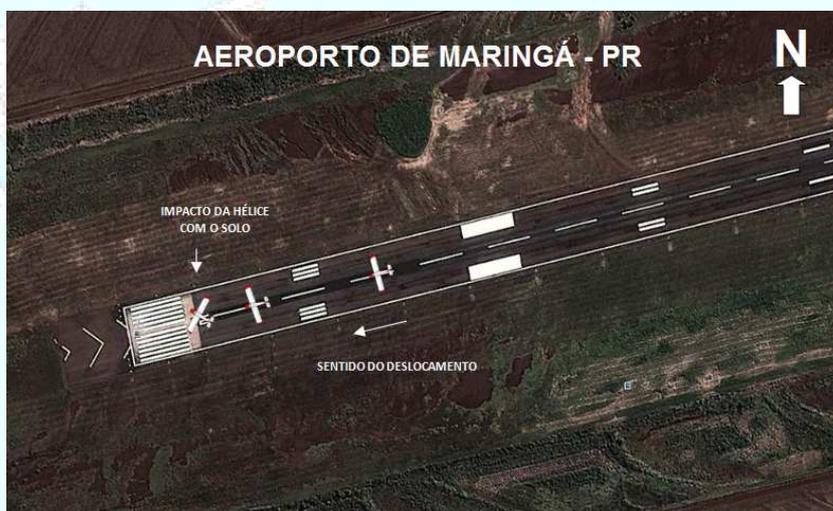
Figura 1 - Croqui da ocorrência.

Quando o aluno estava iniciando o giro na cabeceira 10 de SBMG, para o alinhamento e posterior decolagem, realizou uma curva de 45° para a direita.

Neste momento, tentou reduzir a velocidade utilizando os freios, quando a cauda da aeronave levantou até tocar a hélice contra o solo.

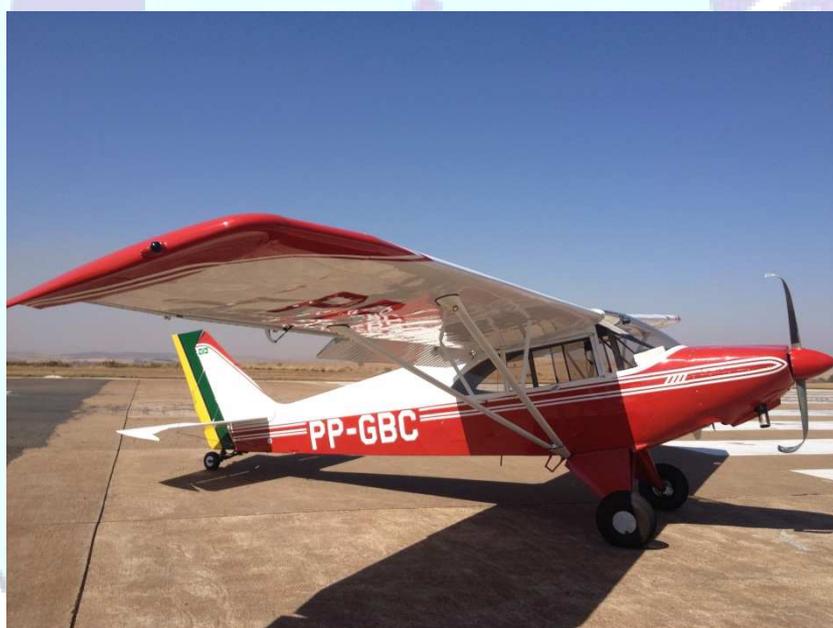
Figura 2 - Situação da aeronave após a parada.

A aeronave teve danos substanciais no motor, na hélice, na bequilha e no leme.

A seguir, a cauda baixou e ocorreu a quebra da bequilha.
