COMANDO DA AERONÁUTICA CENTRO DE INVESTIGAÇÃO E PREVENÇÃO DE ACIDENTES AERONÁUTICOS

RELATÓRIO FINAL SIMPLIFICADO (SUMA)

DADOS DA OCORRÊNCIA			
Nº DA OCORRÊNCIA	DATA - HORA	INVESTIGAÇÃO	SUMA Nº
228/IG/2013	18/DEZ/2013 - 20:30 (UTC)	SERIPA V	IG-228/CENIPA/2013
CLASSIFICAÇÃO DA OCORRÊNCIA	TIPO DA OCORRÊNCIA	COORDENADAS	
INCIDENTE GRAVE	PERDA DE CONTROLE NO SOLO	23°19'49"S	051°08'12"W
LOCALIDADE	MUNICÍPIO	UF	
AERÓDROMO DE PASSO FUNDO - (SBPF)	PASSO FUNDO	RS

DADOS DA AERONAVE		
MATRÍCULA	FABRICANTE	MODELO
PP-GNQ	AERO BOERO	AB-180
OPERADOR	REGISTRO	OPERAÇÃO
AEROCLUBE DE PASSO FUNDO	PRI	PRIVADA

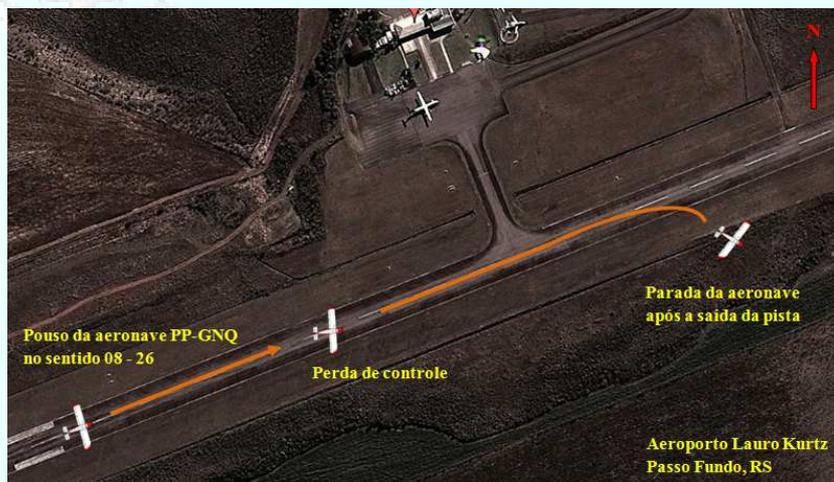
Após o pouso na cabeceira 08 de SBPF, a aeronave ultrapassou o limite lateral direito da pista. O instrutor assumiu os comandos da aeronave e tentou trazê-la de volta para a pista. Como não conseguiu, optou por fazer um "cavalo de pau". Na sequência, a bequilha colidiu contra uma vala de drenagem, danificando a empenagem da aeronave.

Figura 1 – Croqui da ocorrência.

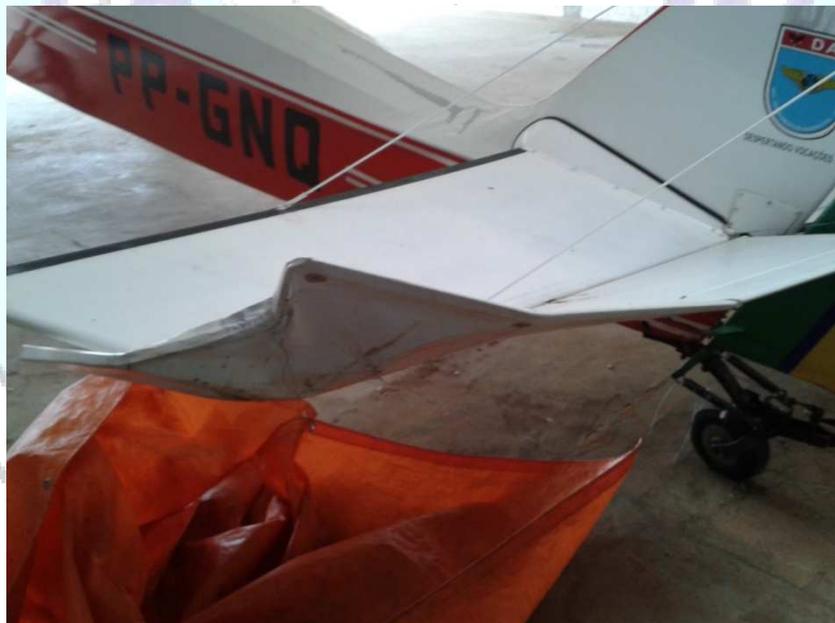
A aeronave teve danos substanciais no profundor, na fuselagem, no leme e na bequilha.

Figura 2 – Danos no profundor da aeronave.

O piloto-aluno tinha 29 horas totais de voo e estava realizando o Curso de Piloto Privado - Avião (PPR). A pouca experiência do piloto-aluno contribuiu para que ele utilizasse os comandos de voo em amplitude inadequada para a manutenção da direção da aeronave na corrida de pouso.

O instrutor demorou a intervir nos comandos, permitindo que o aluno conduzisse a aeronave para uma situação onde as correções não seriam mais efetivas para evitar a ocorrência.
