### RELATÓRIO FINAL SIMPLIFICADO (SUMA)

| DADOS DA OCORRÊNCIA | | | | | |
|---|---|---|---|---|---|
| 094/IG/2014 | 09/MAI/2014 - 16:05 (UTC) | SERIPA V | IG-094/CENIPA/2014 | | |

| DADOS DA AERONAVE | | | | | |
|---|---|---|--|---|--|
| PT-GXF | NEIVA | | | EMB-201A | |

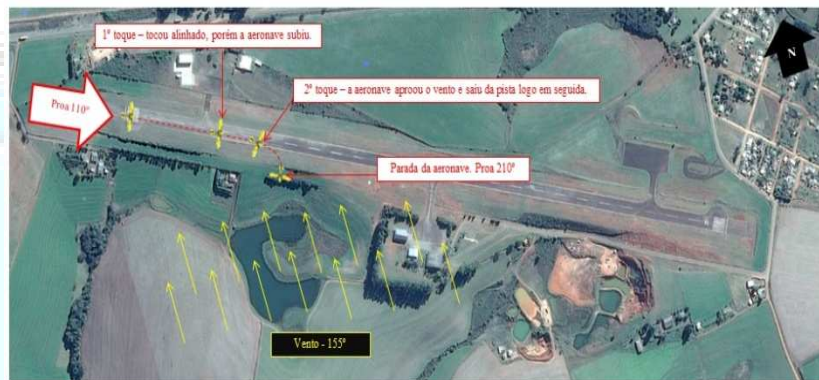
Durante o pouso, o piloto perdeu o controle direcional da aeronave, que saiu para a lateral direita da pista e vindo a colidir contra a vegetação.

Figura 1 - Croqui da trajetória da aeronave.

Ao realizar seu pouso, o piloto do PT-GXF deixou a aeronave flutuar após o toque dos trens principais. Quando a aeronave saiu do solo, o nariz da aeronave virou para a direita, aproando o vento.

O piloto não conseguiu reverter esta tendência e, após o segundo toque, a aeronave saiu da pista para o lado direito.
