Centro de Investigación y Prevención de Accidentes de Atjación

INFORME FINAL DE INCIDENTE DE AVIACIÓN

AIRBUS 320

PR-MBO

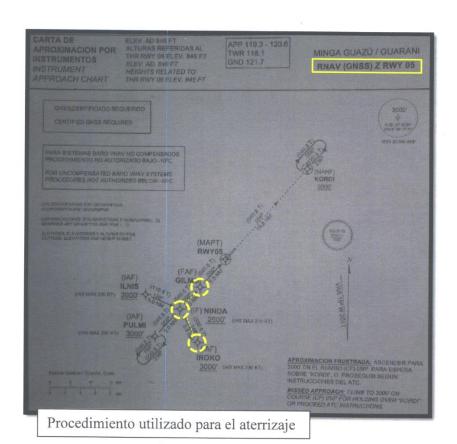
Foto 1

1.1.5.- Realizando un chequeo cruzado (Cross-Checks) con los instrumentos de vuelo, verificaron que a 1700 ft. aproximadamente, la intensidad de viento se encontraba de los 340° grados entre 20 a 25 Kts., efectuando los procedimientos y estabilizados fueron aprobados por Control para el aterrizaje. En final próximo al toque, comienza a intensificarse la lluvia sobre la pista continuando la aproximación, se efectúa el toque con la pista aproximadamente a 300 metros posterior de la cabecera 05, en ese instante la lluvia era con mayor intensidad degradando la visibilidad afectando mantener la línea central de pista de aterrizaje (Center Line), posterior a las correcciones necesarias efectuaron los procedimientos del After Landing.

1.1.6,- Durante del aterrizaje, desde la progresiva 760 (metros) de la cabecera 05, la aeronave experimentó una excursión de pista con el tren principal lado derecho, sobrepasando el borde de la pista y reingresando en la progresiva 1.200 (metros), realizando una recorrida de 440 metros, en su trayecto destruye cuatros tulipas al sobrepasarlos con la rueda derecha, el piloto logra controlar el

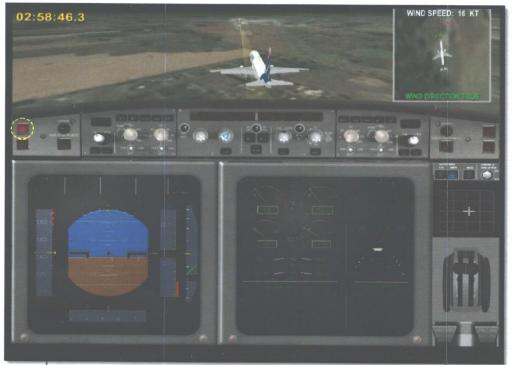
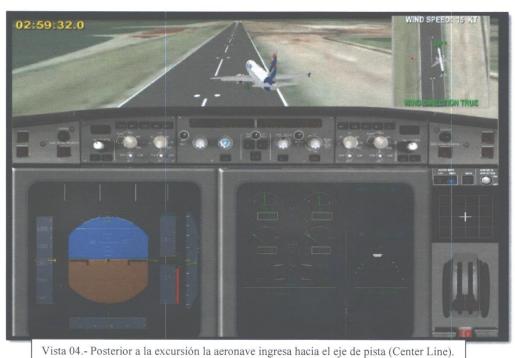
1.16.6.- Se pudo comprobar en la animación, que en el momento de desactivar el piloto automático AP) del avión, durante la trayectoria hacia la pista, con viento de costado 16 nudos la aeronave realiza una pequeña desviación progresiva hacia el lado derecho muy cerca al umbral de pista, para posteriormente con el toque suceder la excursión, pudiendo recuperar e ingresar nuevamente al eje de pista. La excursión de pista fue producida por 440 metros.

- 1.16.7.- El controlador había manifestado al piloto "precaución pista mojada" durante la aproximación final a la pista, la condición meteorológica en ese momento estaba con fuerte lluvia, por consecuencia visibilidad reducida y la intensidad de viento era variable.
- 1.16.8.- Se ha observado que la pintura que marca el borde de pista del aeropuerto, estaba muy gastada por el deterioro de la misma, dificultando a una visualización segura.

4.2.- Realizar un programa de mantenimiento general de los aeródromos, manteniendo las pistas en óptimas condiciones y perfectamente pintadas.
