**COMANDO DA AERONÁUTICA**  
**CENTRO DE INVESTIGAÇÃO E PREVENÇÃO DE**  
**ACIDENTES AERONÁUTICOS**

**RELATÓRIO FINAL**  
**A - 128/CENIPA/2015**

| <b>AERONAVE:</b> | <b>PP-ELA</b> |

O presente Relatório Final refere-se ao acidente aeronáutico com a aeronave PP-ELA, modelo BELL 206L-3, ocorrido em 23SET2015, classificado como “perda de controle em voo”.

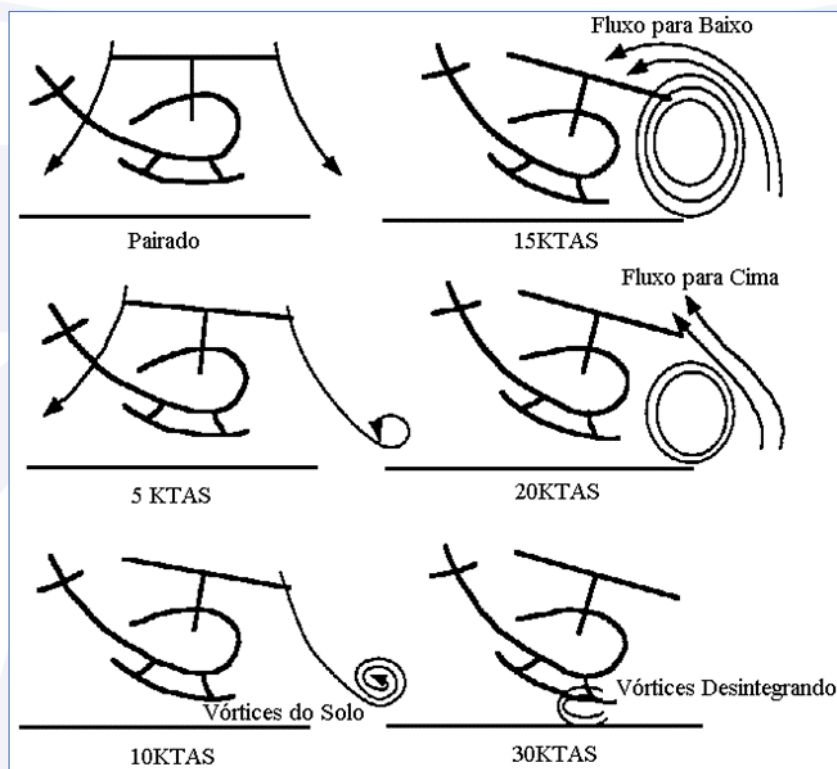
Figura 4 - Efeito dos vórtices do solo.

Em voos com baixa velocidade à frente, dentro do efeito solo, é possível que os vórtices produzidos pelo rotor principal sejam refletidos pelo solo movendo-se para mais perto da aeronave e induzindo velocidades com o disco do rotor, como mostrado na Figura 4. Assim, as cargas resultantes nas pás afetam as condições de comando longitudinal e lateral estabilizadas.

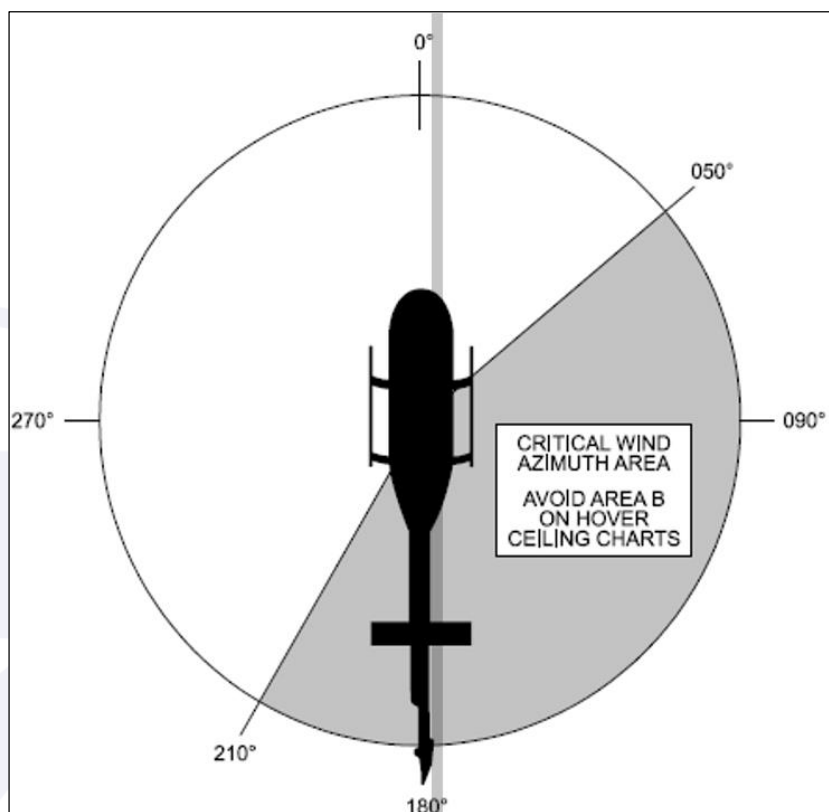
Figura 5 - Envelope de vento da aeronave.

Este último envelope, reproduzido na Figura 5, mostra os limites de vento relativo no qual a aeronave ainda apresenta satisfatória estabilidade e controle. Para o caso estudado, esta condição foi demonstrada até 26KT, em todas as condições de peso.

Considerou-se ainda que, em algum momento, durante a realização da curva à esquerda, poderia ter havido incidência de vento relativo nos azimutes de 050° a 210°, setor considerado como área de azimute crítico (Figura 5). Entretanto, o envelope reproduzido na Figura 5 demonstra que a aeronave apresentava condições satisfatórias de estabilidade e controle para ventos de até 26kt de intensidade.

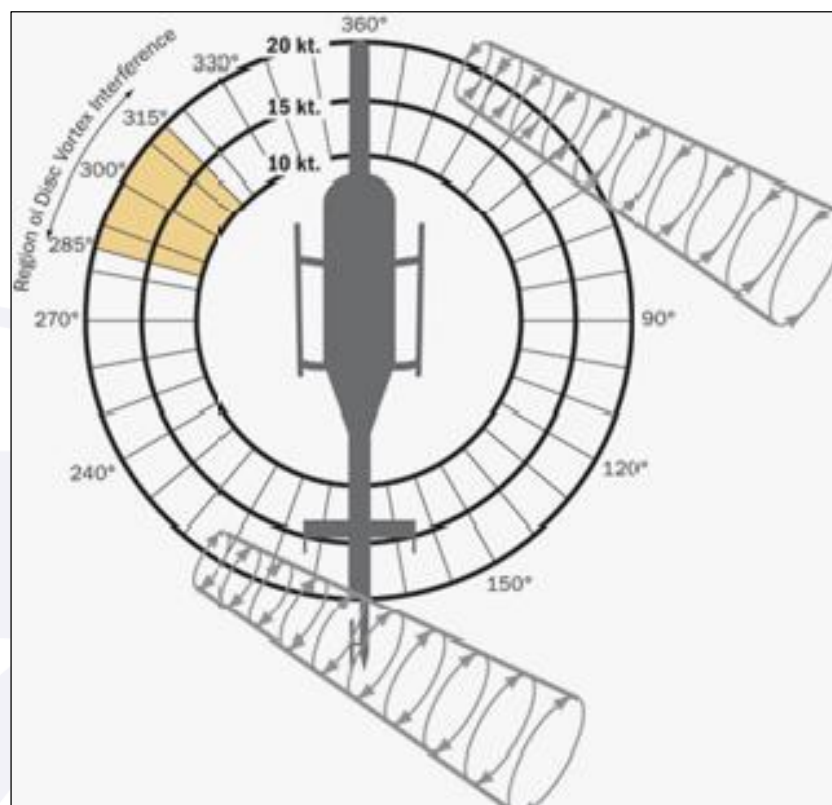
Figura 6 - Interferência dos vórtices do rotor principal no rotor de cauda.

Ainda de acordo com o *Advisory Circular* (AC) 90-95, a incidência de vento relativo nos azimutes compreendidos entre 285° e 315° (Figura 6) pode gerar interferência entre os vórtices do rotor principal e o rotor de cauda. Com o vento incidindo nesta região, é possível que o rotor de cauda opere dentro da esteira de turbulência gerada pelo rotor principal, ocasionando uma repentina redução da tração do rotor de cauda, devido à mudança do fluxo de ar. O piloto, neste caso, deve aplicar pedal esquerdo para evitar que a aeronave guine à direita.

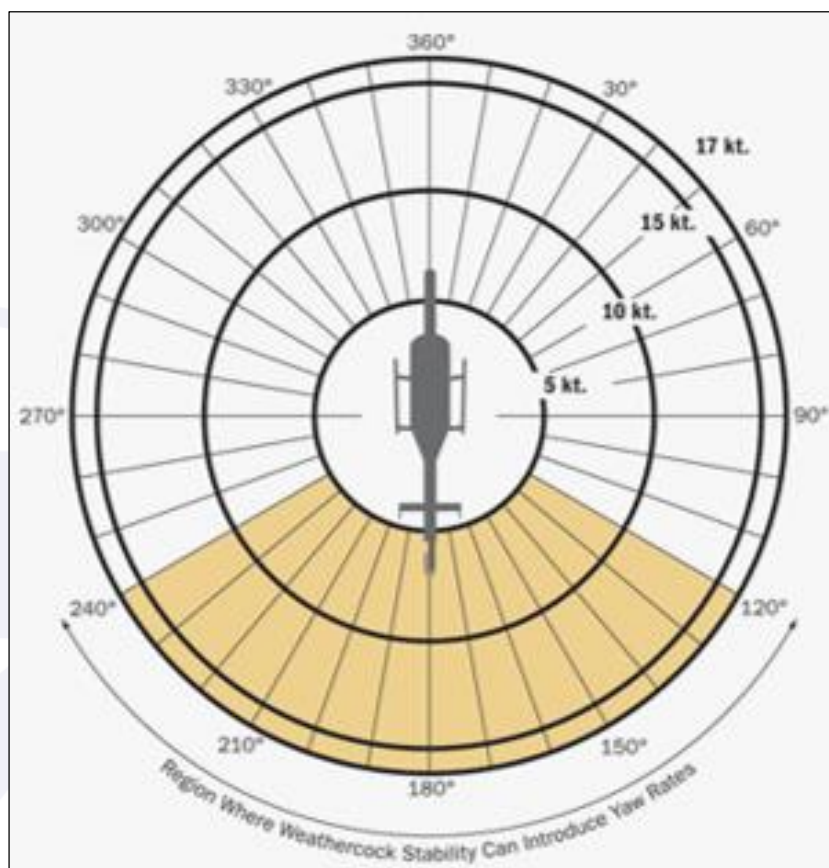
Figura 7 - Azimute influente no efeito *girouette*

Outro azimute que pode levar à perda de eficiência do rotor de cauda, conforme a mesma referência, é o compreendido entre  $120^\circ$  e  $240^\circ$  decorrente do efeito *girouette*, (Figura 7). Em baixas velocidades, ventos de cauda incidentes entre  $120^\circ$  e  $240^\circ$  podem aumentar a carga de trabalho do piloto. A grande contribuição dos ventos provenientes desta faixa de azimutes é no aumento da razão de guinada da aeronave, a qual, devido ao efeito *girouette* e conforme já comentado, tende a aproar com o vento.

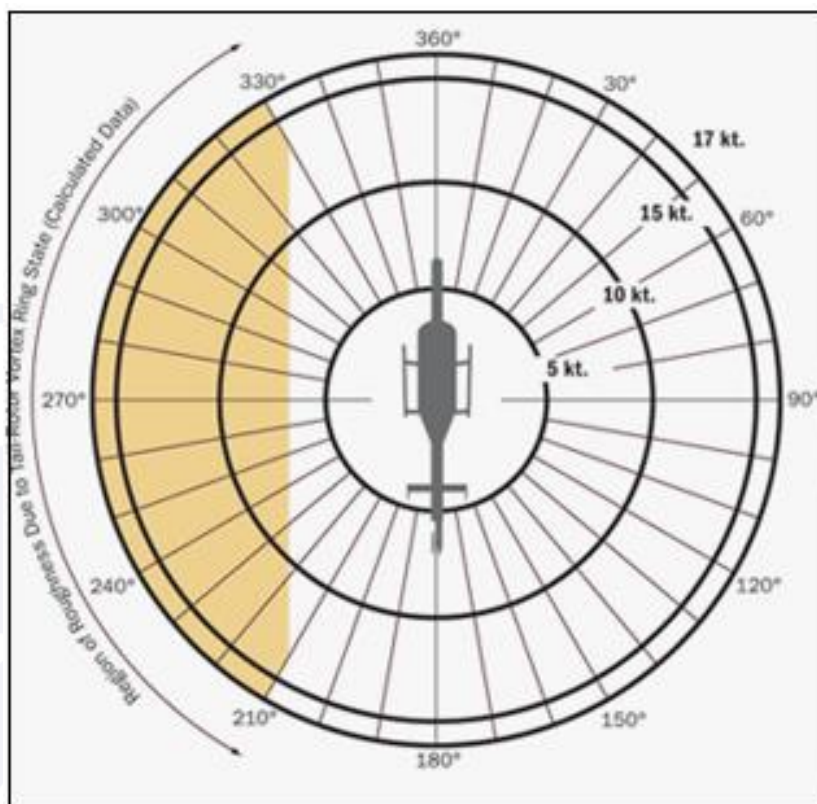
Figura 8 - Estado de anéis de vórtices no rotor de cauda.

Um terceiro azimute influente na LTE é o compreendido entre 210° e 330° (Figura 8). Nesta situação, a velocidade induzida pelo rotor de cauda possui direção oposta ao escoamento relativo incidente na lateral esquerda da aeronave, podendo desenvolver o estado de anéis de vórtices no rotor de cauda. Como resultado, tem-se que o escoamento pelo rotor de cauda será não estacionário e não uniforme, causando oscilações na tração produzida, necessitando uma rápida e contínua atuação nos pedais da aeronave para manter o controle do voo.

Com base nas informações de direção/intensidade do vento e no perfil de voo descrito pela aeronave, pode-se afirmar que não havia incidência de vento relativo nos azimutes de 285° a 315°, azimutes estes em que a incidência de vento poderia gerar perda de eficiência do rotor de cauda, devido à esteira de turbulência proveniente do rotor principal, conforme Figura 6. Assim sendo, pode-se afirmar, também, que não havia incidência de vento relativo nos azimutes de 210° a 330°, condição favorável ao surgimento de anéis de vórtices no rotor de cauda, conforme Figura 8. Dessa forma, depreende-se que esses dois efeitos não contribuíram para o acidente.

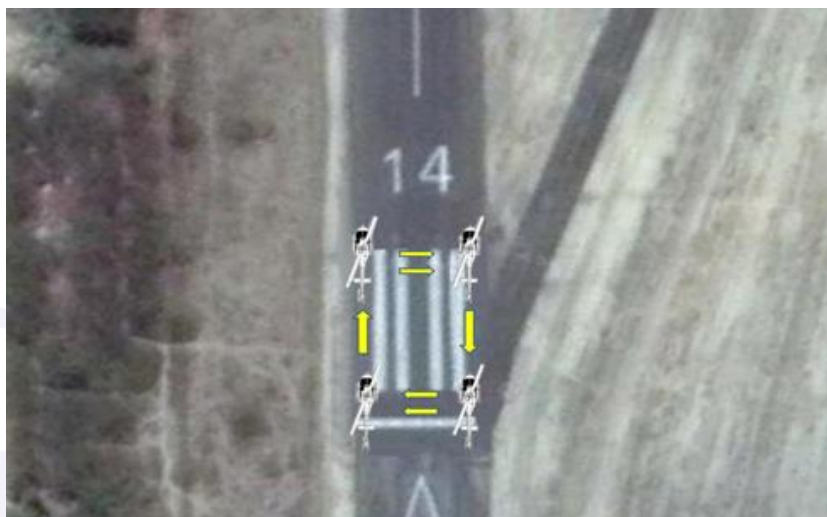
Figura 10 - Perfil da manobra conhecida como “quadrado”.

O treinamento na cabeceira 14 de SNGS, usualmente realizado pelas tripulações do GOA, consistia na execução da manobra conhecida como “quadrado”, normalmente realizada a partir do voo pairado (Figura 10).
