COMANDO DA AERONÁUTICA
CENTRO DE INVESTIGAÇÃO E PREVENÇÃO DE
ACIDENTES AERONÁUTICOS

RELATÓRIO FINAL
A-050/CENIPA/2015

OCORRÊNCIA:	ACIDENTE
AERONAVE:	PP-LLS
MODELO:	EC 155 B1
DATA:	02ABR2015

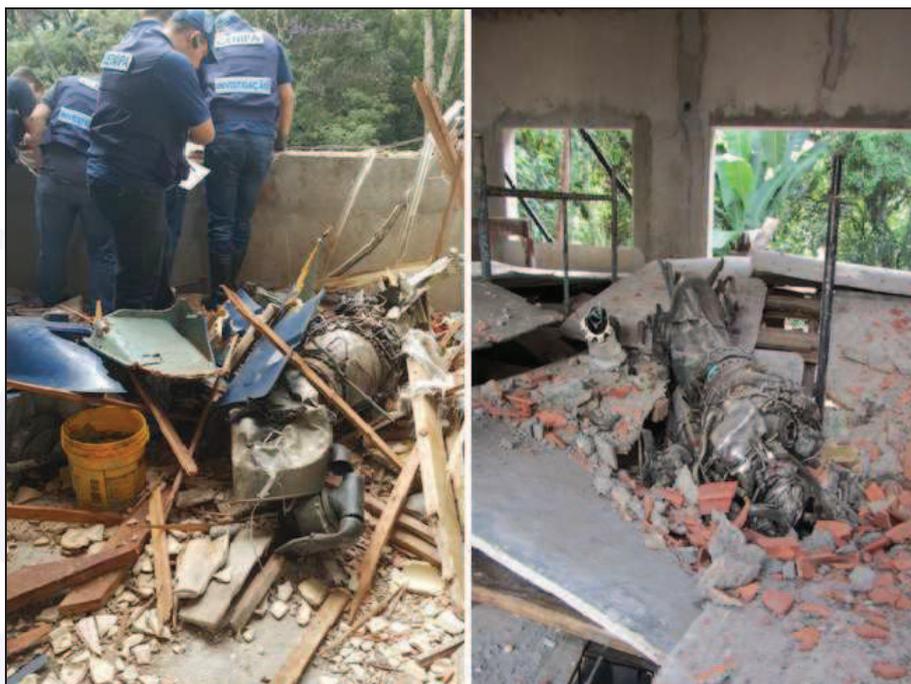
Figura 22 - Posição dos motores após impacto.

Na ação inicial, os motores foram localizados separados da fuselagem e em cômodos diferentes de uma mesma edificação (Figura 22).

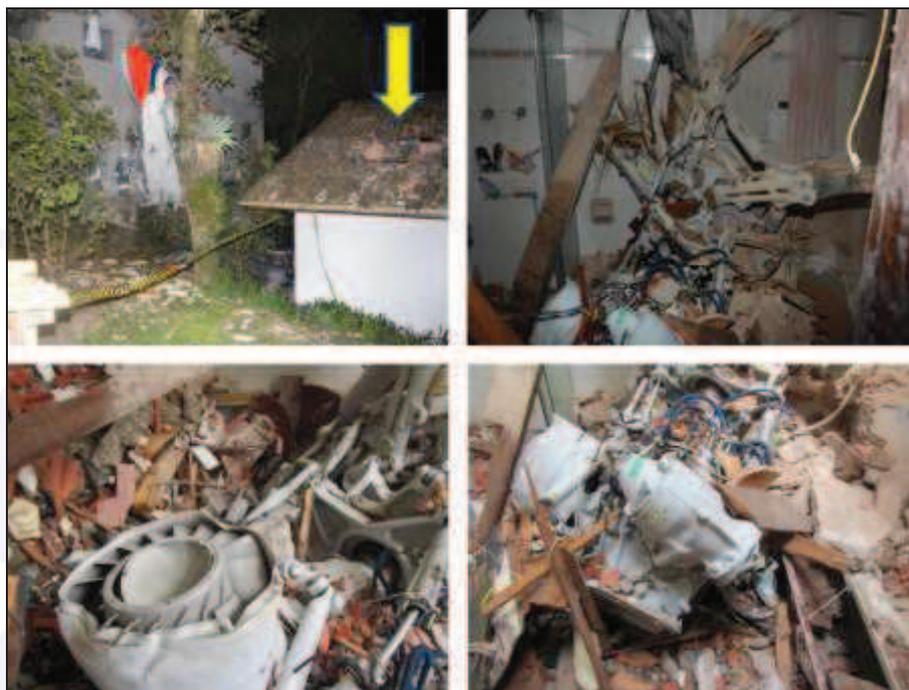
Figura 27 - Vista do impacto da CTP no telhado da edificação e dentro do cômodo.

Na ação inicial, a CTP foi localizada separada da fuselagem, em um cômodo de uma das edificações atingidas (Figura 27).

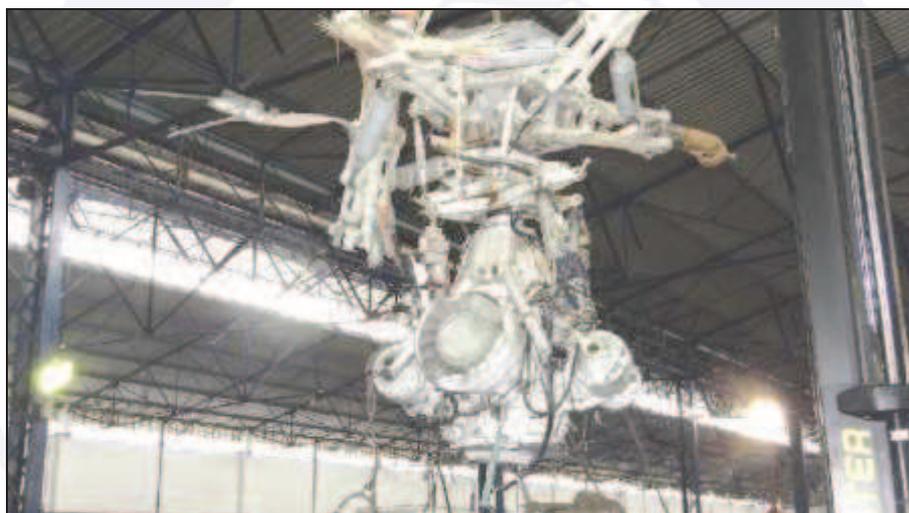
Figura 28 - Vista Geral da CTP.

A CTP da aeronave também foi desmontada para ser inspecionada (Figura 28).

Durante os exames, todas as engrenagens planetárias, bem como a engrenagem solar, apresentaram características de funcionamento normal. Não foram encontradas limalhas nas telas de retorno do óleo. Os rolamentos foram girados manualmente e apresentaram funcionamento normal. Não foram encontradas anormalidades, tanto no indicador de pré-obstrução da lubrificação, como no detector de limalha.

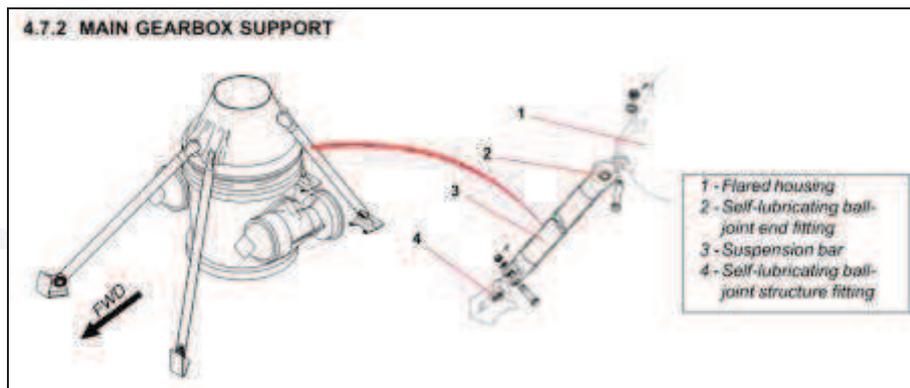
Figura 29 - Barras de fixação da CTP à fuselagem (THM, Eurocopter).

Foram observadas fraturas por sobrecarga nas barras de fixação da CTP à aeronave.

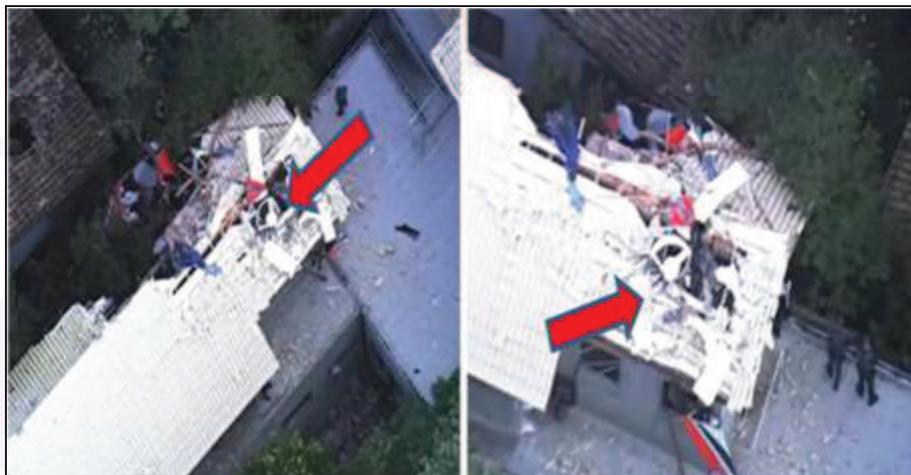
Figura 36 - Posição da localização do rotor de cauda.

O rotor de cauda foi localizado em cima do telhado de uma das edificações atingidas (Figura 36).

No interior da carenagem do *fenestron*, foram encontradas marcas de roçamento e perfurações com pequena extensão de corte, ocasionadas pelas pás do próprio componente. Observou-se, também, desgaste por atrito na ponta de algumas pás do rotor de cauda que não quebraram.

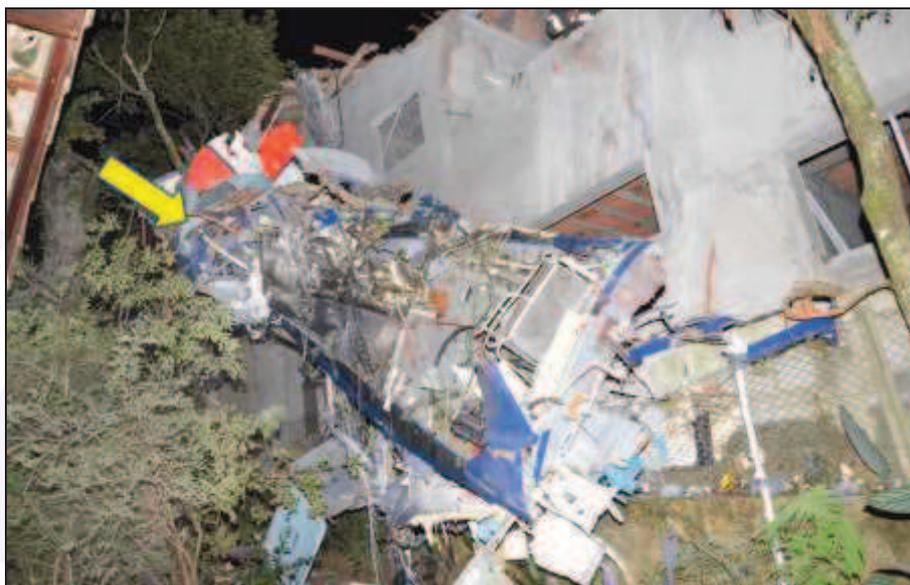
Figura 41 - Detalhe do eixo de transmissão de potência preso a fuselagem.

Na ação inicial, o eixo de transmissão de potência para o rotor de cauda foi localizado acoplado à fuselagem no seu local original (Figura 41).

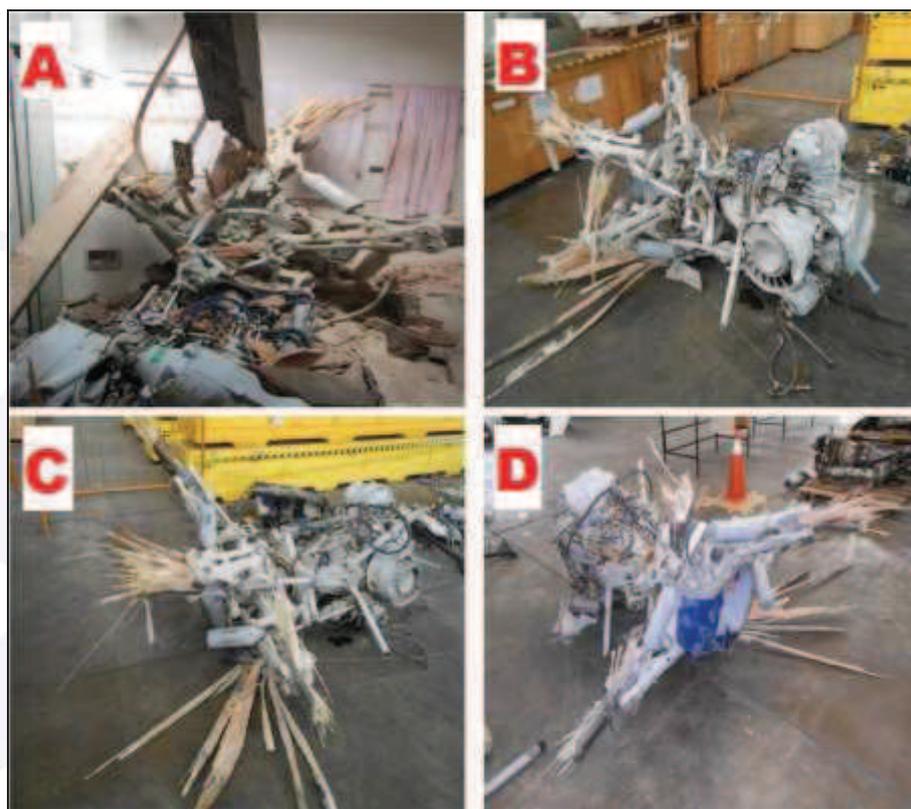
Figura 44 - Vista do conjunto do rotor principal, no local do acidente e no hangar (diversos ângulos).

As raízes (parte das pás destinadas a sua fixação aos punhos) das cinco pás foram encontradas conectadas aos seus respectivos punhos, juntos à cabeça do rotor principal e da CTP. A pá branca foi a única encontrada fixada à cabeça do rotor principal (Figura 44 A).

A pá branca foi a única pá quase completa encontrada fixada à cabeça do rotor principal (Figura 44 A).

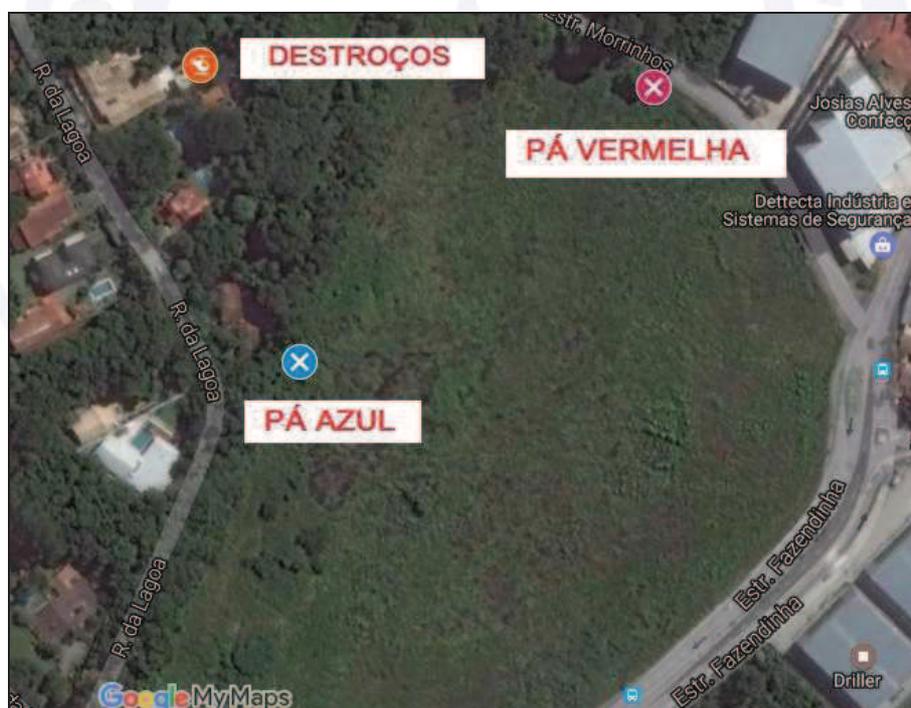
Figura 45 - Localização das primeiras pás encontradas (Google Maps).

Duas pás (vermelha e azul) foram localizadas, aproximadamente, a duzentos metros distantes do ponto de maior concentração dos destroços (Figura 45).

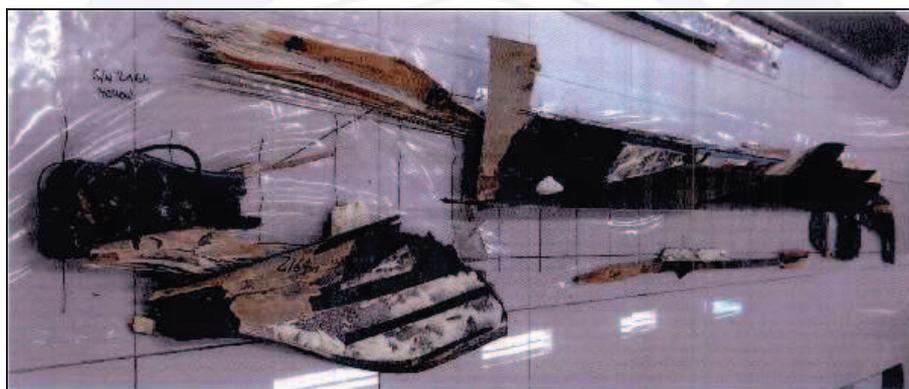
Figura 46 - Vista geral da pá amarela.

Os exames realizados na pá amarela não indicaram a presença de bolhas na superfície decorrentes de delaminação ou descolamento das camadas de compósito. Também não foram encontrados danos prévios ou que possam ter causado o acidente, como trincas, descolamentos ou delaminações. Foi observado que o bordo de ataque continuava íntegro, embora apresentasse sinais de danos causados como consequência dos impactos resultantes da queda. Os danos encontrados na pá amarela foram decorrentes do acidente, em sua maioria por impacto ou sobrecarga.

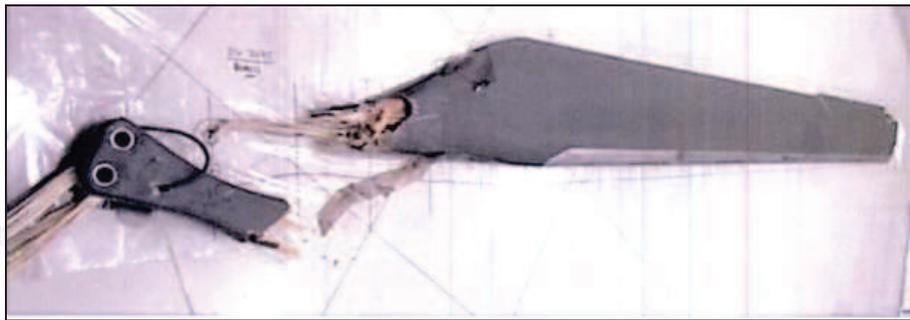
Figura 47 - Vista geral da pá preta.

Os exames realizados na pá preta não evidenciaram delaminações e descolamentos provenientes de erros no processamento, ou mesmo bolhas, que pudessem indicar problemas na fabricação ou reparo da pá.

Foram encontrados danos no bordo de fuga da pá, contudo, não houve grande perda de material interno na região deste dano, sendo possível perceber os vales e picos da falha. Havia indícios de que os danos no bordo de fuga ocorreram durante a fratura e a separação da pá.

Não foi possível identificar danos ou defeitos que pudessem estar presentes, na pá preta, antes do acidente.

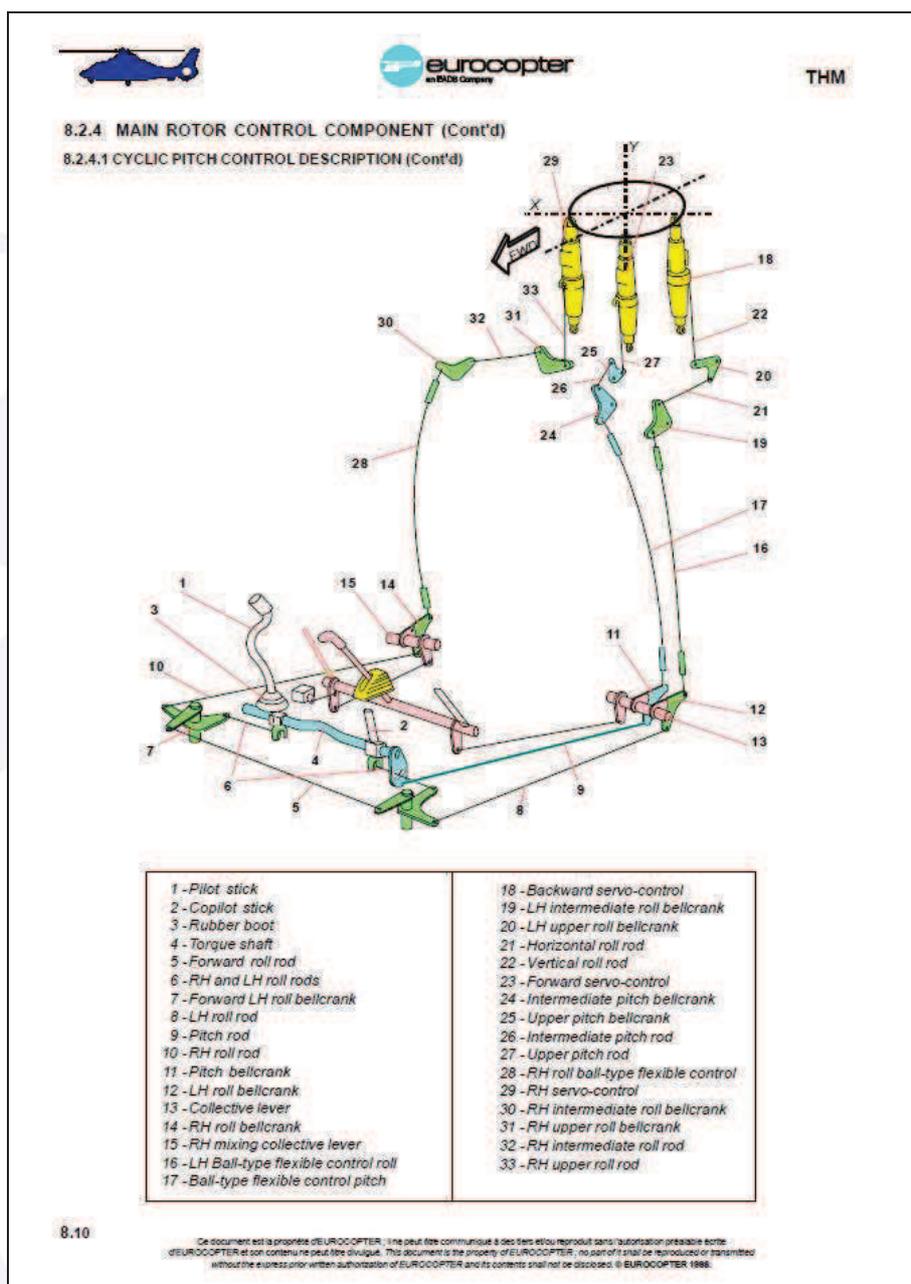
Figura 49 - Representação esquemática das linhas de comandos de voo (THM, Eurocopter).

Os controles flexíveis dos comandos de voo (Figura 49, itens 16, 17, 28) foram encontrados junto à fuselagem da aeronave.

No lado esquerdo da fuselagem, foi observado que o *LH Ball-type flexible control roll* (item 16 da Figura 49) e o *Ball-type flexible control pitch* (item 17 da Figura 49) encontravam-se conectados aos *LH roll bellcrank* (item 12 da Figura 49) e ao *Pitch bellcrank* (item 11 da Figura 49), respectivamente, por meio de parafusos, arruelas, porcas e contrapinos. Ou seja, a fixação destes componentes estava conforme prevista nos manuais do fabricante.

No lado direito da fuselagem, foi observado que o *RH roll ball-type flexible control* (item 28 da Figura 49) foi encontrado desconectado do *RH roll bellcrank* (item 14 da Figura 49). A Figura 51 ilustra o estado geral desse componente, conforme foi encontrado durante a análise dos destroços.

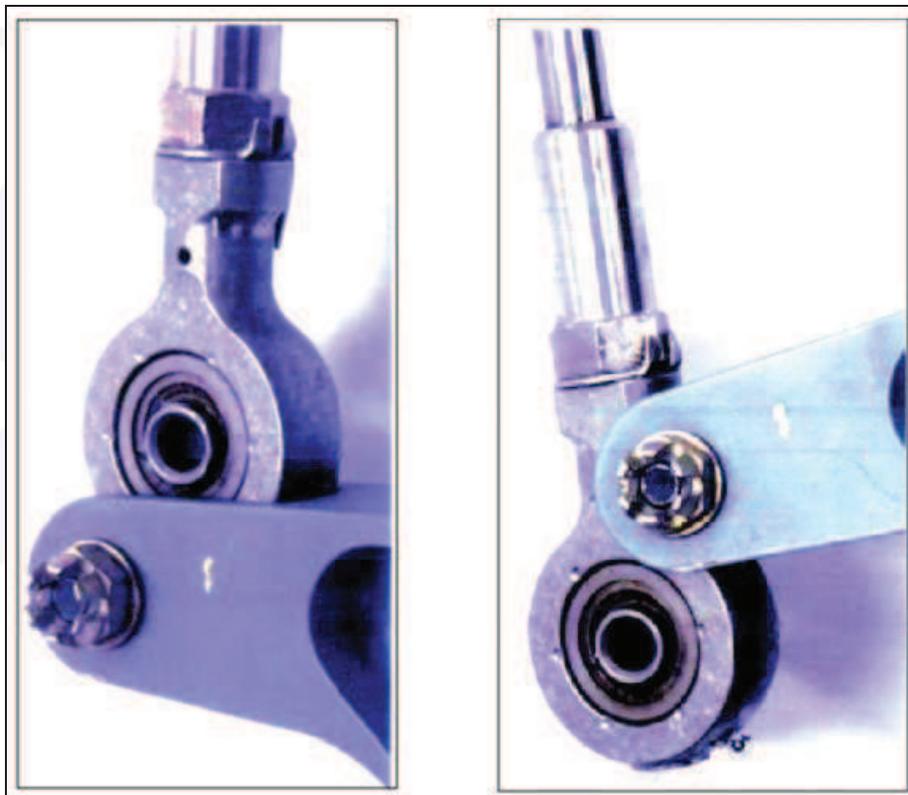
Figura 57 - Posições do *RH roll ball-type flexible control* e do *RH roll bellcrank*, nas quais os testes foram realizados.

Os testes foram realizados em duas posições diferentes: com o *RH roll ball-type flexible control* por cima do *RH roll bellcrank*, e com o *RH roll ball-type flexible control* por baixo do *RH roll bellcrank*.

Para o primeiro posicionamento (terminal do *RH roll ball-type flexible control* posicionado por cima do parafuso), os testes constataram que o *flexible control* não acompanharia o movimento do respectivo *bellcrank*.

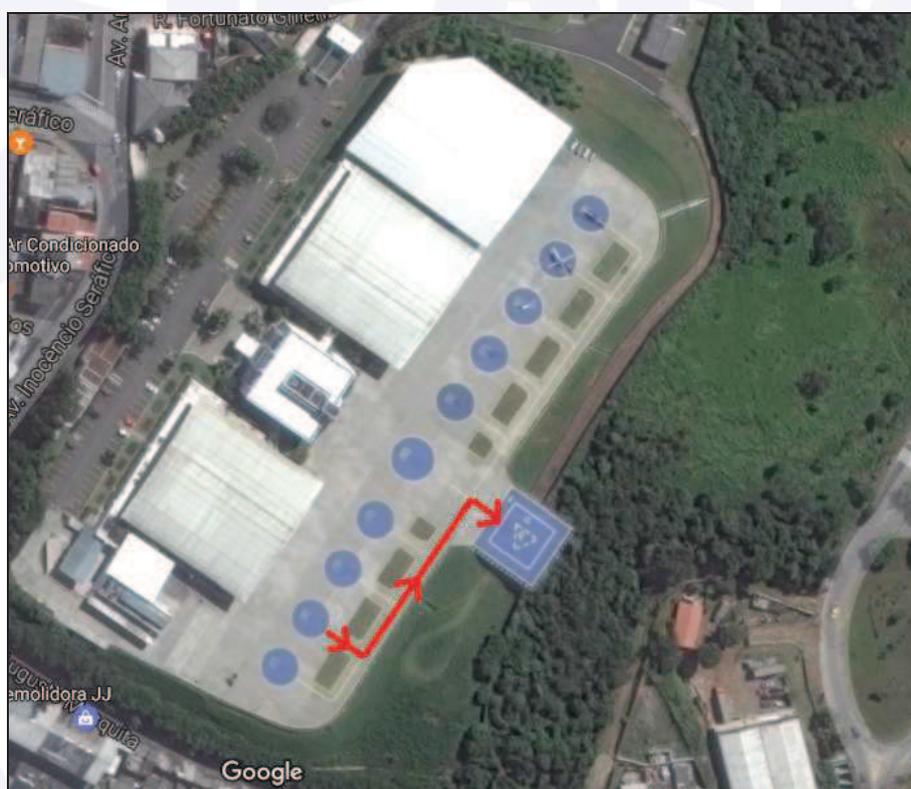
Figura 59 - Deslocamento previsto do *spot* n° 2 até o heliponto.

Nesse contexto, os voos pairados em aeronaves do porte do PP-LLS, nas instalações do Helipark, deveriam ser realizados no heliponto e não nos *spots* de estacionamento. Portanto, para execução do balanceamento do rotor principal, era necessário que o piloto deslocasse o PP-LLS, por meio de taxiamento no solo, do *spot* de estacionamento n° 2 até o heliponto (Figura 59).

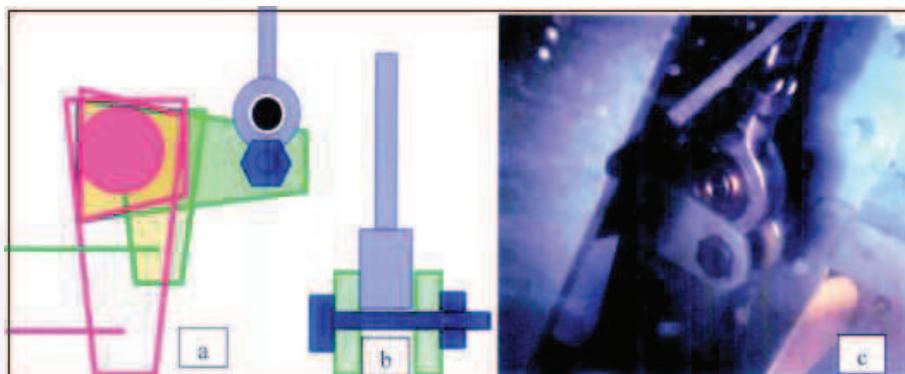
Figura 60 - Simulação do *RH roll ball-type flexible control* posicionado por cima do parafuso.

Na primeira hipótese, considerou-se que a parte inferior do terminal do *RH roll ball-type flexible control* estava posicionada por cima do parafuso de conexão no *RH roll bellcrank*. A Figura 60 ilustra a hipótese.

a) vista esquemática lateral; b) vista esquemática frontal; c) vista em perspectiva dos componentes.

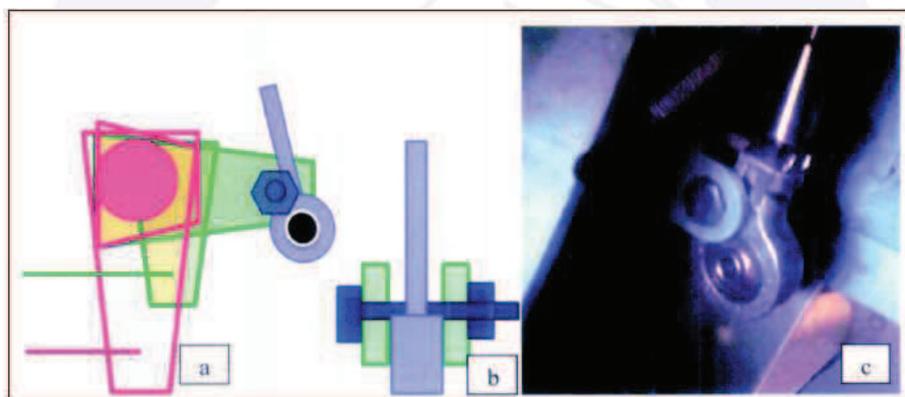
Figura 61 - Simulação do *RH roll ball-type flexible control* posicionado por baixo do parafuso.

Na segunda hipótese, considerou-se que o terminal do *RH roll ball-type flexible control* estava posicionado por baixo do parafuso de conexão, no *RH roll bellcrank*. A Figura 61 ilustra a hipótese.

a) vista esquemática lateral; b) vista esquemática frontal; c) vista em perspectiva dos componentes.

Além disso, os danos observados na fita polimérica do terminal do *RH roll ball-type flexible control* (Figuras 55 e 56) e o desgaste encontrado no corpo do parafuso corroboraram que houve roçamento daquela superfície, por baixo, com o parafuso de conexão no *bellcrank*.

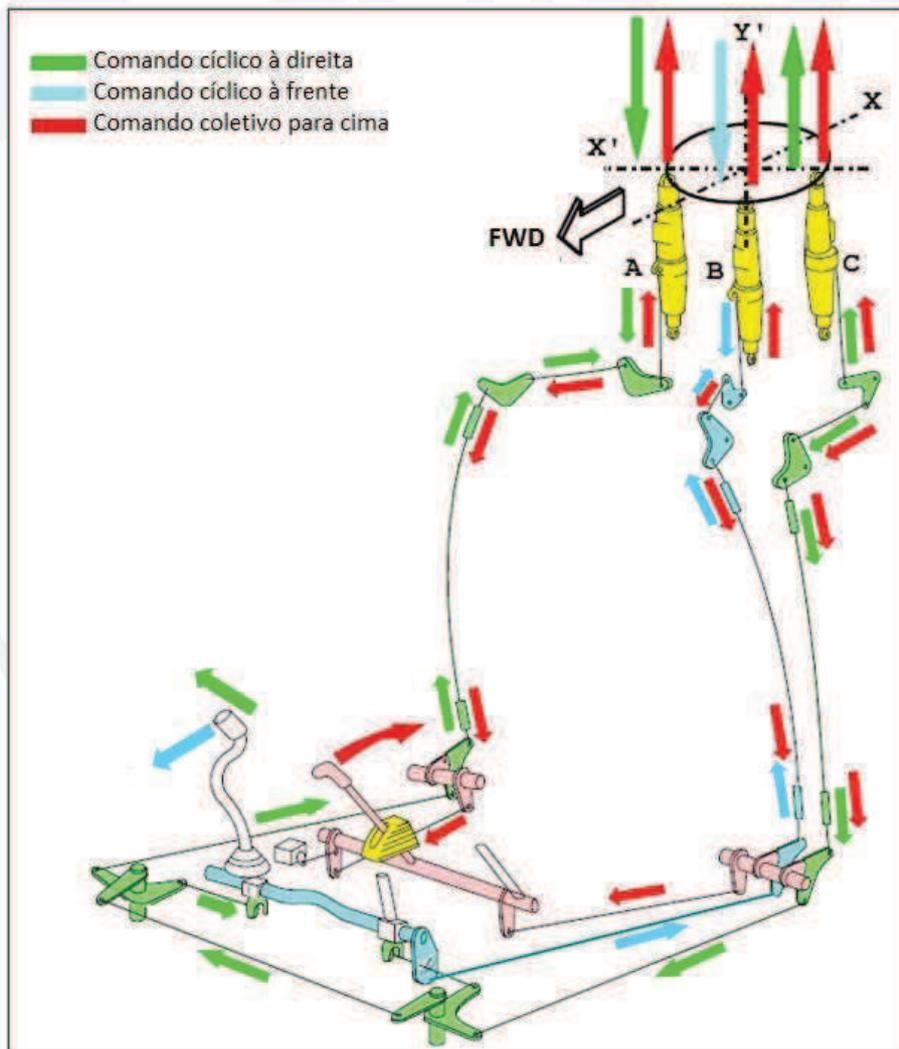
Figura 62 - Representação esquemática dos comandos cíclico e coletivo (Adaptado do THM, Eurocopter).

Analisando-se separadamente o comportamento do *RH roll bellcrank* e do *RH roll ball-type flexible control*, componentes da linha de comando do *Right Hand servocontrol*, tem-se o seguinte comportamento, em relação aos comandos cíclico e coletivo (Figura 62):

- Quando o comando cíclico é movimentado para a direita, o *RH roll bellcrank* se movimenta no sentido de deslocar o *RH roll ball-type flexible control* para cima, resultando em uma retração do respectivo servocomando, que se move para baixo. Esse movimento diminui o ângulo de passo das pás naquele setor do disco rotor e o helicóptero inclina para a direita.

- Quando o comando cíclico é movimentado para a esquerda, o *RH roll bellcrank* se movimenta no sentido de deslocar o *RH roll ball-type flexible control* para baixo, resultando em uma extensão do respectivo servocomando, que se move para cima. Esse movimento aumenta o ângulo de passo das pás naquele setor do disco rotor e o helicóptero inclina para a esquerda.
