COMANDO DA AERONÁUTICA
CENTRO DE INVESTIGAÇÃO E PREVENÇÃO DE
ACIDENTES AERONÁUTICOS

RELATÓRIO FINAL
A-051/CENIPA/2016

OCORRÊNCIA:	ACIDENTE
AERONAVE:	PP-MBN
MODELO:	AS-350B
DATA:	21MAR2016

O presente Relatório Final refere-se ao acidente com a aeronave PP-MBN, modelo AS-350B, ocorrido em 21MAR2016, classificado como “pane seca”.

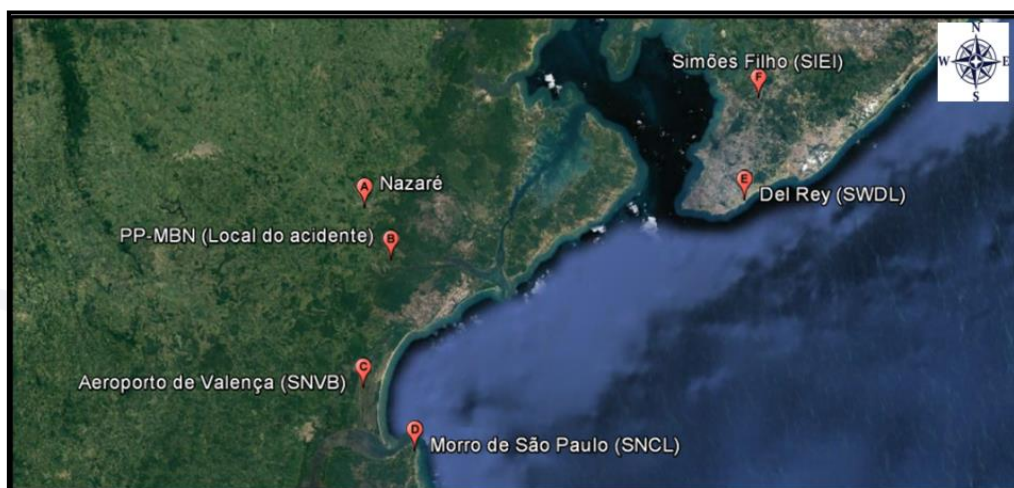
Figura 14 - Região na qual a aeronave havia operado nos últimos dias.

Segundo informações levantadas por meio do Sistema de Aviação Civil, desde o dia 10JAN2016, a aeronave já operava na região compreendida entre as cidades de Salvador, Simões Filho, Morro de São Paulo, Nazaré e Valença (Figura 14).
