**COMANDO DA AERONÁUTICA**  
**CENTRO DE INVESTIGAÇÃO E PREVENÇÃO DE**  
**ACIDENTES AERONÁUTICOS**

**RELATÓRIO FINAL**  
**A - 103/CENIPA/2013**

<b>OCORRÊNCIA:</b>	<b>ACIDENTE</b>
<b>AERONAVE:</b>	<b>PR-DJC</b>
<b>MODELO:</b>	<b>EC 130 B4</b>
<b>DATA:</b>	<b>30MAIO2013</b>

O presente Relatório Final refere-se ao acidente aeronáutico com a aeronave PR-DJC, modelo EC-130-B4, ocorrido em 30MAIO2013, classificado como “operações no solo (RAMP)”.

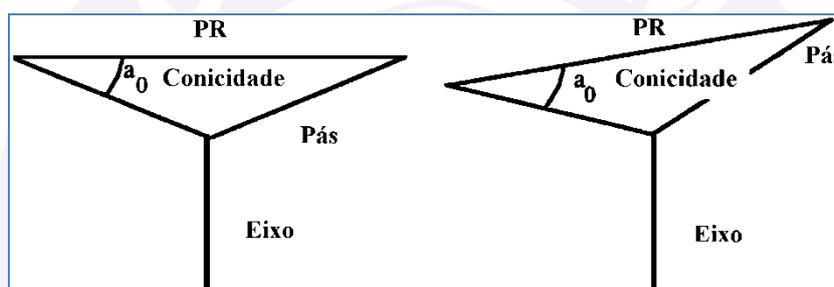
Figura 5 – Conicidade.

A conicidade,  $a_0$ , é o ângulo de batimento médio da pá durante uma volta completa. A conicidade pode ser imaginada como o ângulo entre as pás e o plano de rotação (Figura 05). Ela permanece constante, mesmo se o plano de rotação não for perpendicular ao eixo, variando apenas com o passo coletivo das pás.

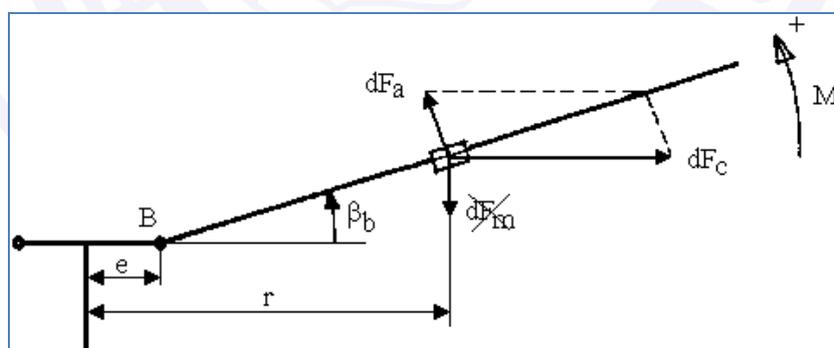
Figura 6 - Forças que agem nas pás do rotor principal.

As forças que agem sobre o rotor, as quais permitem a análise da conicidade, são mostradas na Figura 6:

- $dF_c$  é a força centrífuga dada por  $\Omega^2 r dm$  ;
- $dF_m$  é o peso dado por  $g dm$  ; e
- $dF_a$  é a força aerodinâmica (sustentação), cuja expressão depende do tipo do voo (pairado ou translação).

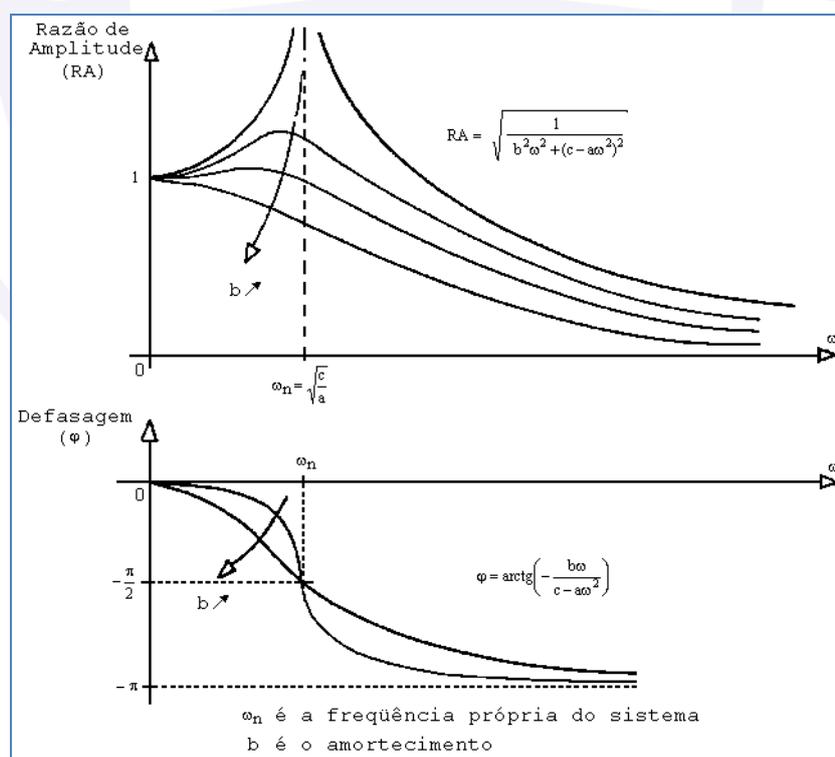
Figura 7 - Resposta de batimento das pás.

Da solução da equação de batimento  $\beta_b$ , quando analisada graficamente (Figura 7), pode se concluir:
