RELATÓRIO FINAL
IG-031/CENIPA/2017

OCORRÊNCIA:	INCIDENTE GRAVE
AERONAVE:	PR-AUO
MODELO:	ERJ 190-200 LR
DATA:	21FEV2017

O presente Relatório Final refere-se ao incidente grave com a aeronave PR-AUO, modelo ERJ 190-200 LR, ocorrido em 21FEV2017, classificado como “[F-NI] Fogo/fumaça (sem impacto)”.

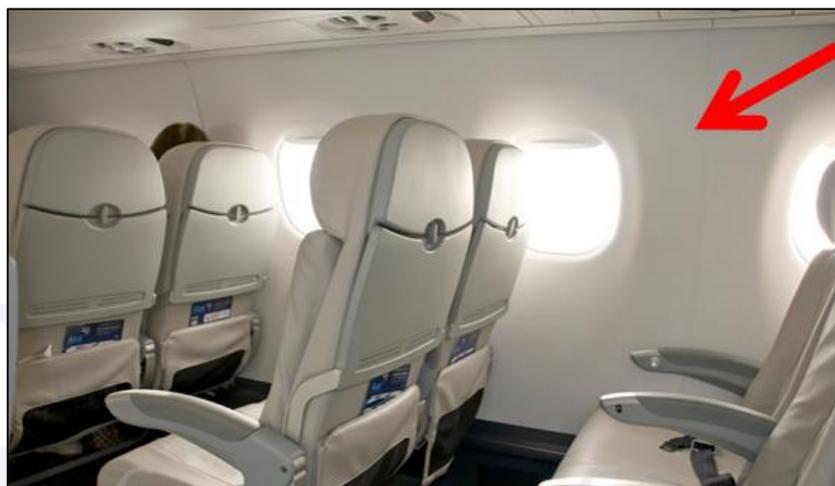
Figura 2 - Sidewall.

A estrutura interna da aeronave era revestida por painéis côncavos denominados *sidewall* (Figura 2).

No lado reverso do *sidewall*, na região das cablagens, era instalada uma manta destinada à proteção eletromagnética, que recebia a denominação de calha de proteção eletromagnética.

aeronaves ERJ 190, em operação, não haja interferência e nem atrito entre as cablagens e o *sidewall* de forma a impedir que ocorra a deterioração do isolamento dos cabos condutores que constituem as cablagens.

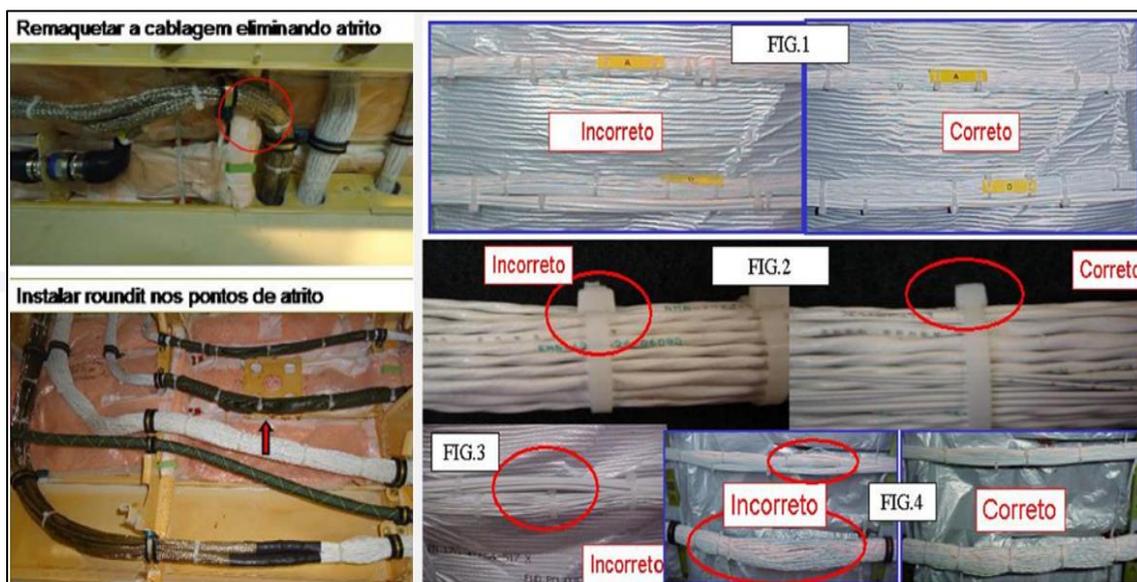
Figura 9 - Exemplo de instruções de instalação das cablagens emitidas pelo fabricante.

No contexto da fabricação das aeronaves, considerando-se os requisitos de instalação das cablagens, quando elas eram montadas/posicionadas, verificou-se que as instruções que o fabricante disponibilizava para os mecânicos encarregados da montagem se referiam ao correto acoplamento dos conectores e às ações de forma a posicioná-las dentro dos alojamentos das braçadeiras para evitar o pinçamento dos fios e danos ao isolamento.

Também verificou-se a existência de instruções quanto ao raio mínimo de curvatura e à aplicação de elementos de fixação, *tie-wraps*, bem como a utilização de dispositivos de proteção. Observou-se, ainda, o emprego de ferramentas recomendadas para a execução destas tarefas.

Todos esses procedimentos eram ilustrados de maneira a detalhar a forma recomendada de executar o serviço (Figura 9).

Assegurar-se de que os processos referentes aos requisitos de instalação das cablagens e do controle de qualidade da produção do fabricante da aeronave, especificamente no que se refere à instalação e proteção das cablagens localizadas entre a fuselagem e o *sidewall*, são suficientemente adequados e robustos para evitar que haja interferência entre as cablagens e o *sidewall*, resultando em atrito entre eles, com o intuito de impedir que ocorra a deterioração do isolamento dos cabos condutores que constituem as cablagens das aeronaves ERJ 190.

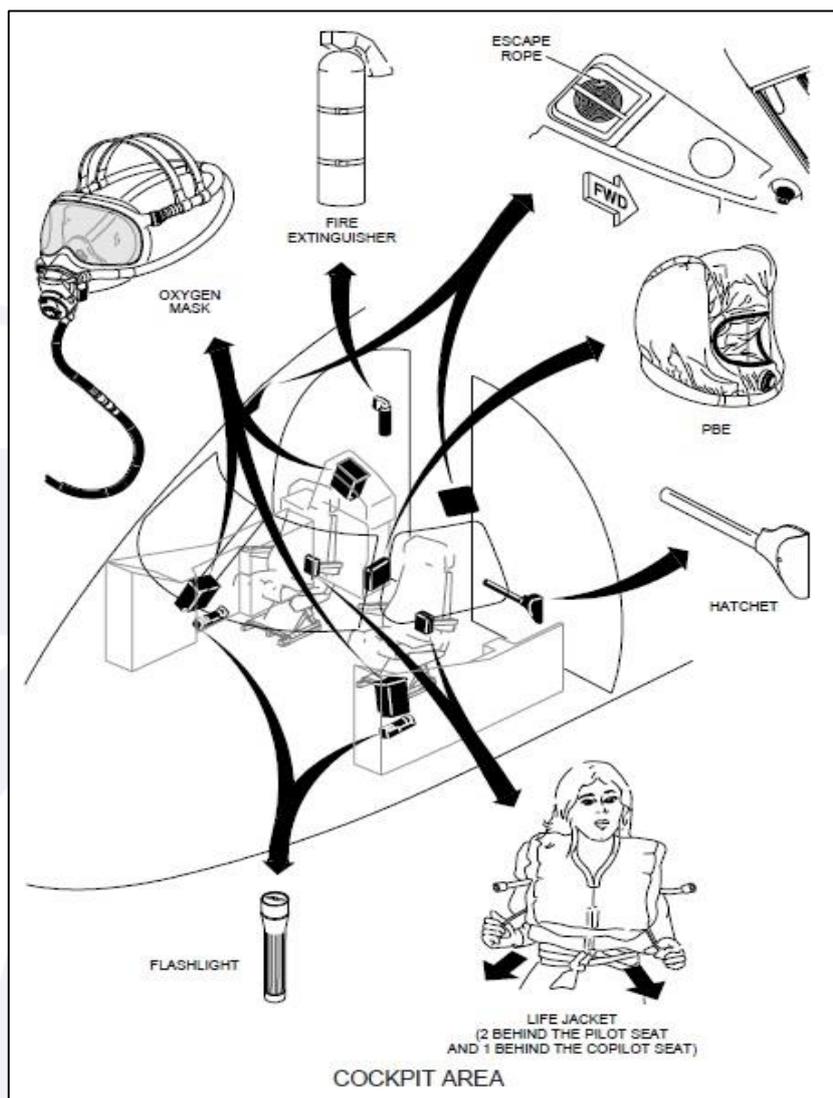
Figura 10 - Equipamentos de emergência da COCKPIT AREA do ERJ 190.

Os Regulamentos Brasileiros da Aviação Civil (RBAC 121 e RBAC 135) e o Regulamento Brasileiro de Homologação Aeronáutica (RBHA 91), bem como a Instrução Suplementar (IS 23-002A), em vigor, estabeleciam a necessidade da existência da machadinha a bordo de determinadas aeronaves, em conformidade com seus critérios de operação.

Os manuais, emitidos pelo fabricante da aeronave, não estabeleciam procedimentos específicos sobre a utilização da machadinha.

Assegurar-se que a documentação disponível, a qual serve como base para a formação dos comissários de voo, oriente de forma segura a utilização da machadinha como equipamento para o combate ao fogo no interior das aeronaves, de maneira que o uso não venha a degradar a condição da aeronave durante o voo, e também nas demais condições de operação com o avião no solo.
