RELATÓRIO FINAL
A-125/CENIPA/2017

| OCORRÊNCIA: | ACIDENTE |
| AERONAVE: | PT-DDB |
| MODELO: | E33A |

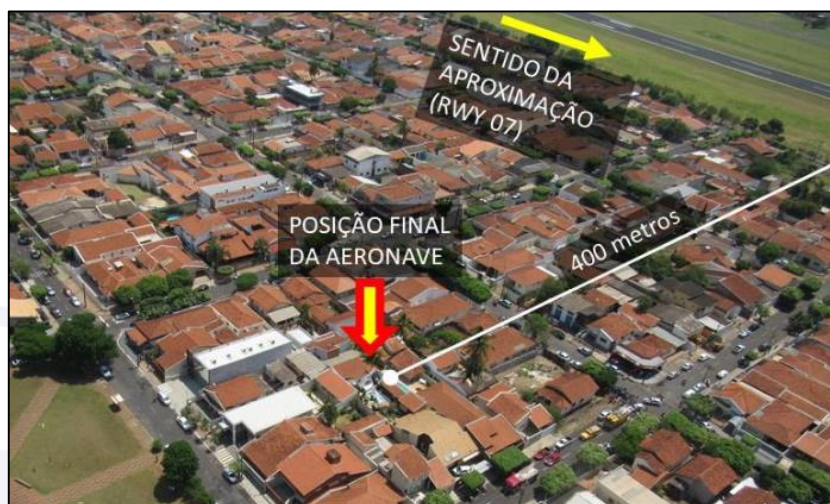
Figura 2 - Croqui do acidente. Fonte: adaptado *Google Maps*.

O impacto ocorreu a, aproximadamente, 400 m à direita do eixo da pista de SBSR, em atitude "picada" (cerca de 80°), em meio a uma área residencial.

A distribuição dos destroços foi do tipo concentrada.
