RELATÓRIO FINAL
A-023/CENIPA/2015

| AERONAVE: | PT-KBV |
| MODELO: | 182P |
| DATA: | 19FEV2015 |

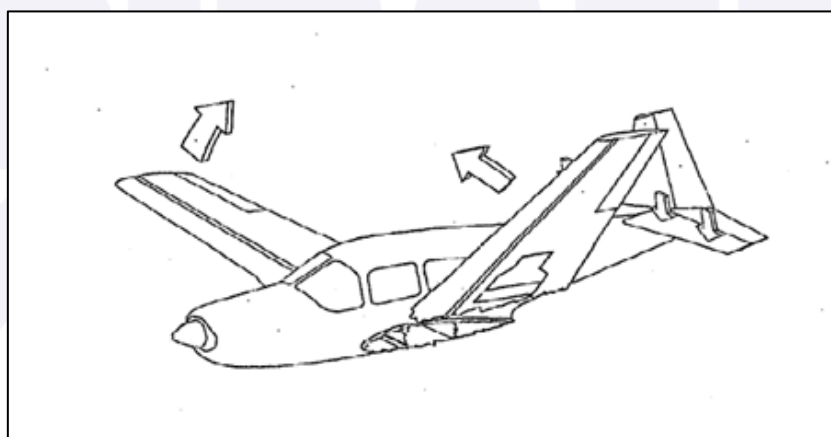
Nas aeronaves de pequeno porte, os locais em que geralmente ocorre o rompimento são as asas e os estabilizadores horizontais. A asa, quando submetida a elevada carga "g" positiva, deflete-se para cima gerando então o *stress* por tensão na superfície inferior e por compressão na superior. A asa, ao separar-se devido a uma excessiva carga "g" positiva, provoca um movimento de rolamento da aeronave para o seu lado, enquanto que ela fará o mesmo para cima da fuselagem (Figura 10).

Figura 10 - Ilustração de quebra de asa causada por excesso de carga "g" positiva.

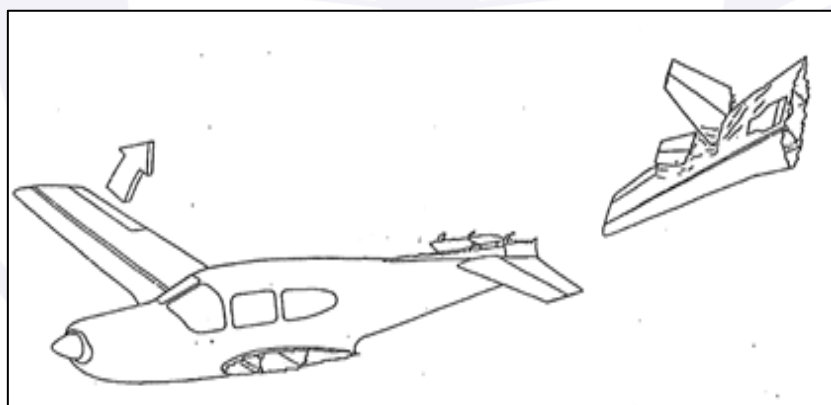
Essa situação pode resultar na colisão da asa contra a cauda da aeronave, estabilizador horizontal ou vertical, caracterizando a ocorrência de uma falha primária e uma secundária, como está demonstrado na Figura 11.

Figura 11 - Ilustração de quebra secundária do estabilizador.
