COMANDO DA AERONÁUTICA
CENTRO DE INVESTIGAÇÃO E PREVENÇÃO DE
ACIDENTES AERONÁUTICOS

RELATÓRIO FINAL
A-190/CENIPA/2013

OCORRÊNCIA:	ACIDENTE
AERONAVE:	PT-KGK
MODELO:	PA-34-200
DATA:	21OUT2013

O presente Relatório Final refere-se ao acidente com a aeronave PT-KGK, modelo PA-34-200, ocorrido em 21OUT2013, classificado como “com hélice”.

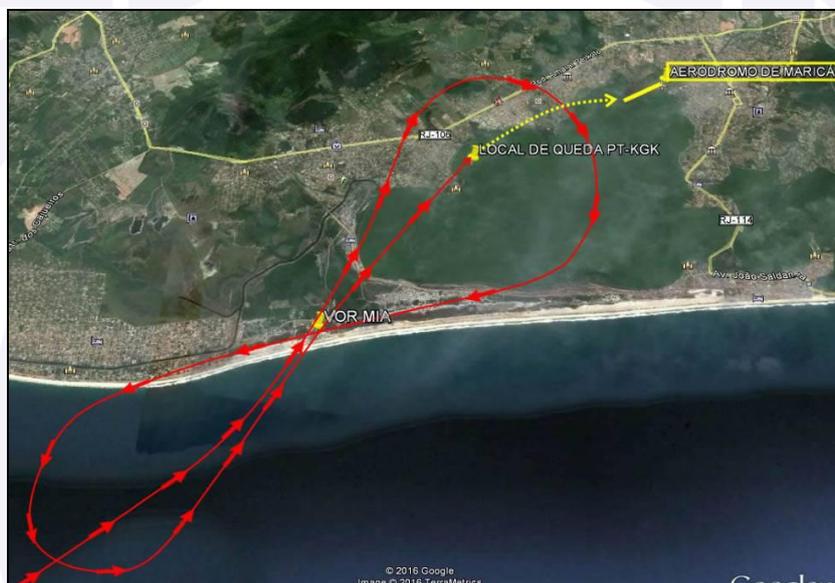
A imagem RADAR do Controle de Terminal do Rio de Janeiro (APP-RJ) mostrou que a aeronave PT-KGK sobrevoou algumas vezes o auxílio VOR de Maricá (VOR MIA) e a Lagoa de Maricá (Figura 1), até a perda do contato RADAR sobre a Lagoa de Maricá.

Figura 1 - Ilustração da trajetória da aeronave sobre o VOR MIA e a Lagoa de Maricá (linha contínua vermelha) e a rota pretendida até o pouso no aeródromo de Maricá, a partir do local de queda (linha tracejada amarela).

Ao bloquear o auxílio, a aeronave iniciou um perfil de voo muito similar ao de uma órbita de procedimento IFR, com bloqueio, entrada deslocada com curva à esquerda, curva de aproximação para a direita, rebloqueio e afastamento, conforme descrito na ilustração da trajetória da aeronave (Figura 1) e de acordo com o perfil do procedimento IAC MARICÁ VOR Y RWY 08, utilizado pelo Aeroclub de Brasil.

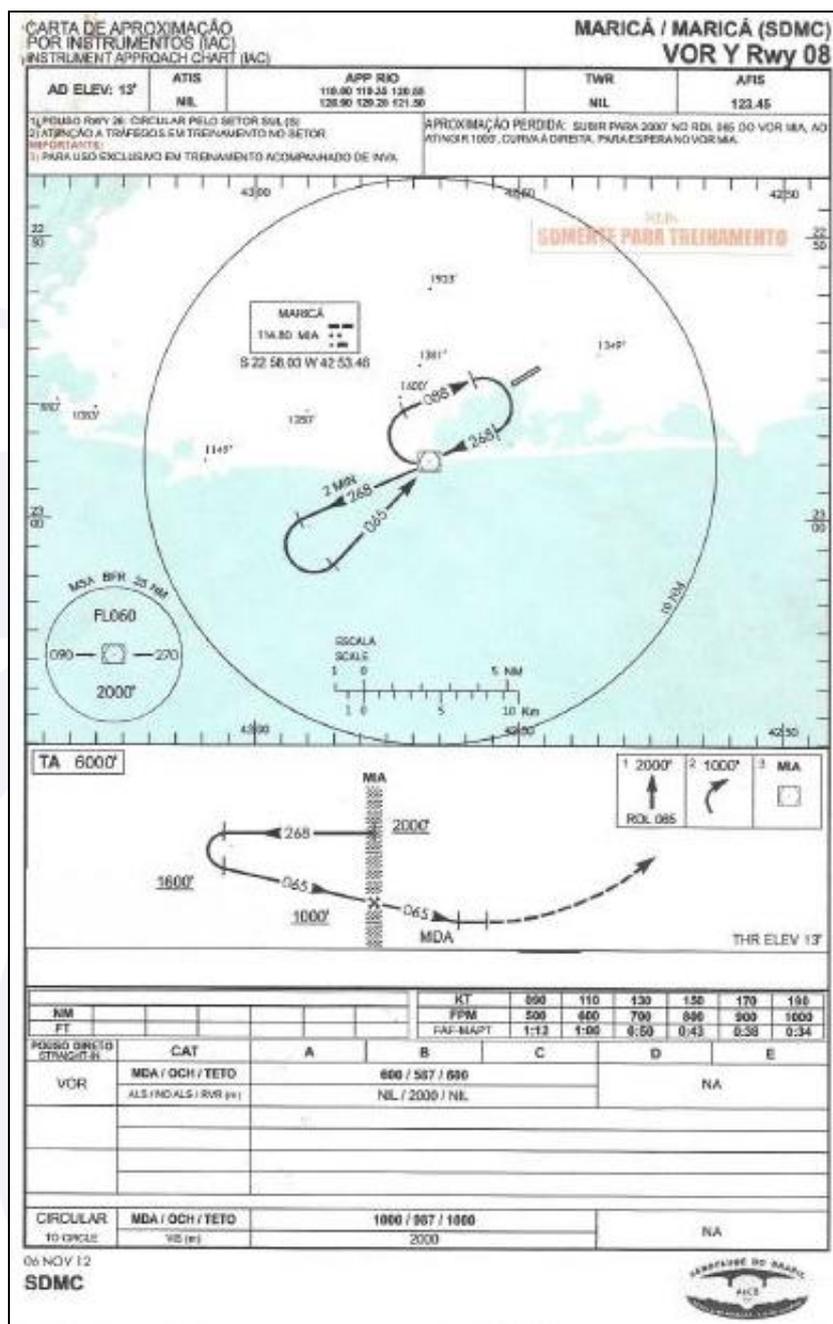
O voo consistia da execução de procedimentos IFR simulados, utilizando uma carta não homologada de procedimento VOR em Maricá (MARICA VOR Y RWY 08), adotada pelo Aeroclube do Brasil para fins de treinamento (Figura 17). Não existia procedimento IFR publicado para o aeródromo de Maricá.

Figura 17 - Carta não homologada de procedimento VOR em Maricá (MARICÁ VOR Y RWY 08), adotada pelo Aeroclube do Brasil para fins de treinamento.
