**COMANDO DA AERONÁUTICA**  
**CENTRO DE INVESTIGAÇÃO E PREVENÇÃO DE**  
**ACIDENTES AERONÁUTICOS**

**RELATÓRIO FINAL**  
**A-531/CENIPA/2017**

<b>OCORRÊNCIA:</b>	<b>ACIDENTE</b>
<b>AERONAVE:</b>	<b>PT-OPR</b>
<b>MODELO:</b>	<b>C90</b>
<b>DATA:</b>	<b>30JAN2011</b>

O presente Relatório Final refere-se ao acidente com a aeronave PT-OPR, modelo C90, ocorrido em 30JAN2011, classificado como “pouso brusco”.

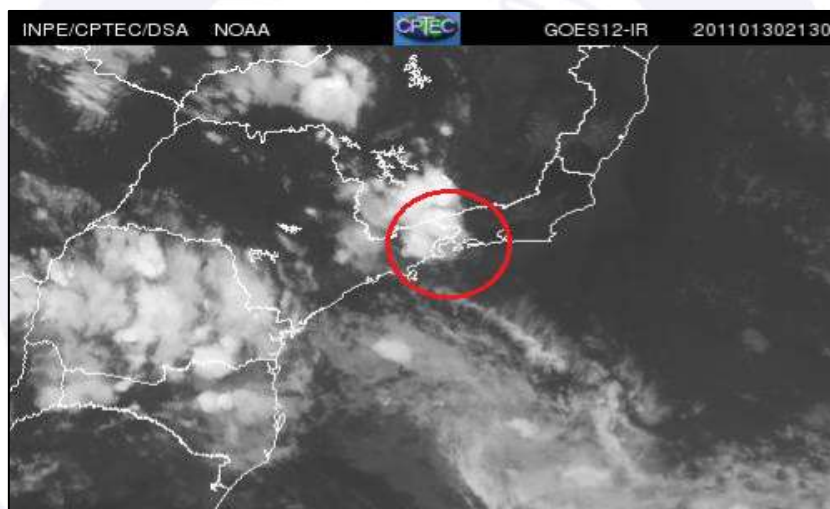
As imagens de satélite, obtidas no Centro de Previsão de Tempo e Estudos Climáticos (CPTEC), das 21h30min (UTC), mostravam nuvens densas nos arredores de Parati, RJ, com possível presença de nuvens do tipo *cumulonimbus* (CB) e *towering cumulos* (TCU).

Figura 5 - Imagem satélite da região.

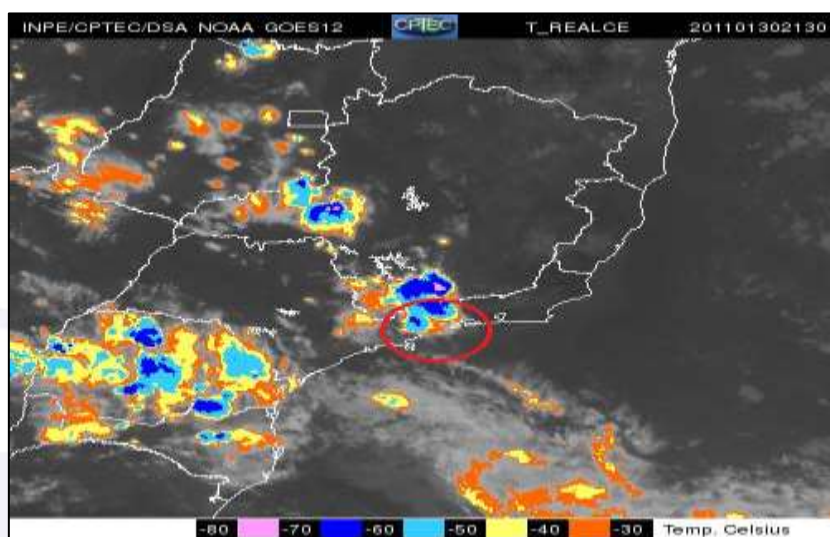
Figura 6 - Imagem satélite realçada da região.

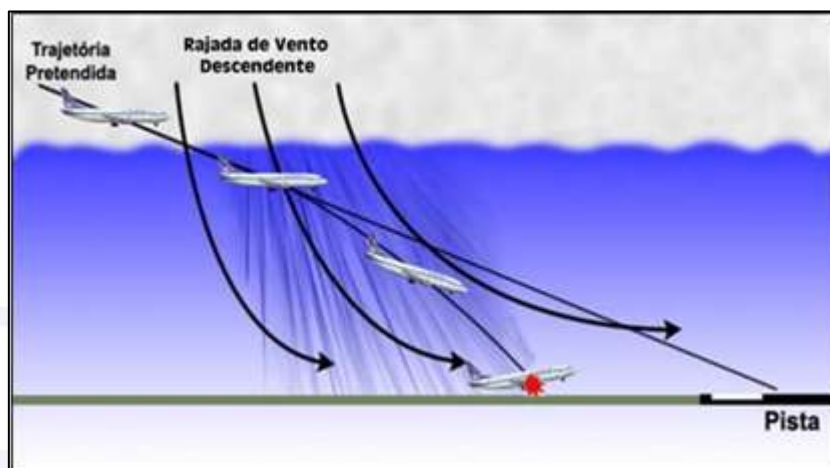
Alguns acidentes tiveram como fator contribuinte rajadas de vento descendente características de *windshear*, as quais desestabilizaram as aeronaves durante a aproximação para o pouso e as lançaram de encontro ao solo.

Figura 8 - Windshear durante o pouso.

A melhor maneira de evitar o encontro com uma tesoura de vento é ter o prévio conhecimento das informações meteorológicas do destino, bem como verificar se algum fenômeno meteorológico significativo ocorreu ou está ocorrendo no local.
