COMANDO DA AERONÁUTICA
CENTRO DE INVESTIGAÇÃO E PREVENÇÃO DE
ACIDENTES AERONÁUTICOS

RELATÓRIO FINAL SIMPLIFICADO

DADOS DA OCORRÊNCIA					
DATA - HORA		INVESTIGAÇÃO		SUMA N°	
24AGO2020 - 15:30 (UTC)		SERIPA VI		A-100/CENIPA/2020	
CLASSIFICAÇÃO		TIPO(S)		SUBTIPO(S)	
ACIDENTE		[UNK] INDETERMINADO		NIL	
LOCALIDADE		MUNICÍPIO		UF	COORDENADAS
ÁREA RURAL		NOBRES		MT	14°22'39"S 055°58'40"W

DADOS DA AERONAVE		
MATRÍCULA	FABRICANTE	MODELO
PT-VGV	EMBRAER	EMB-810D
OPERADOR		REGISTRO
C. DE PAULA FILHO COMERCIO DE MAQUINAS LTDA.		TPP
		OPERAÇÃO
		PRIVADA

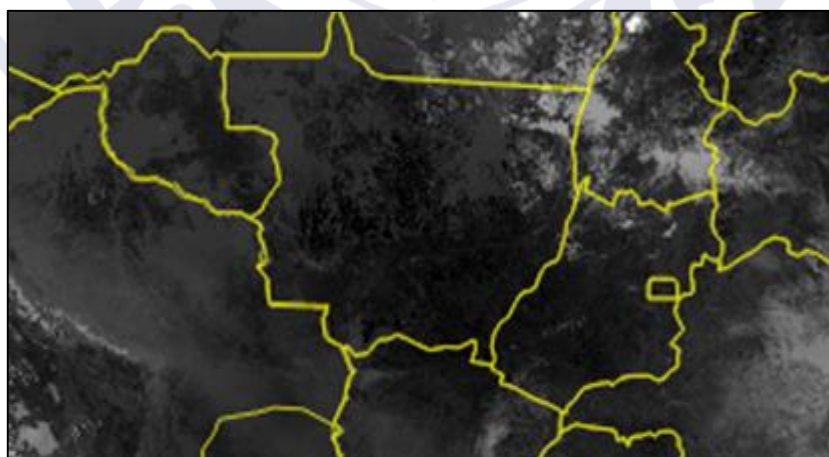
A imagem infravermelho de satélite, no horário do acidente, não apresentava formações meteorológicas significativas na rota de voo (Figura 2).

Figura 2 - Imagem infravermelho das 15h30min (UTC) do dia da ocorrência.

Dessa forma, concluiu-se que as condições meteorológicas eram propícias à realização do voo.

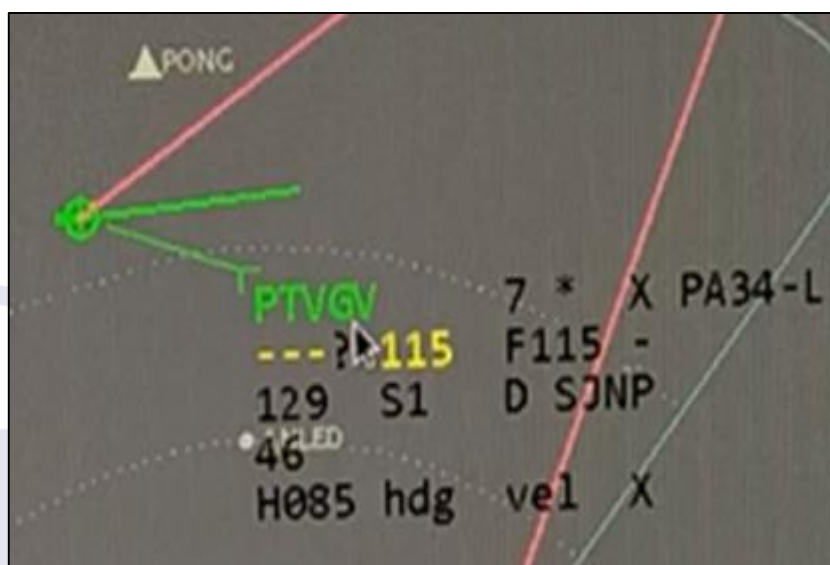
Figura 11 - Aeronave mantendo a proa 085°.

A perda do contato RADAR ocorreu com a aeronave já fora da terminal Cuiabá, a 78,6 NM de SBCY, cerca de 141,5 km.
