**COMANDO DA AERONÁUTICA**  
**CENTRO DE INVESTIGAÇÃO E PREVENÇÃO DE**  
**ACIDENTES AERONÁUTICOS**

**RELATÓRIO FINAL**  
**A-183/CENIPA/2013**

<b>OCORRÊNCIA:</b>	<b>ACIDENTE</b>
<b>AERONAVE:</b>	<b>PT-YSS</b>
<b>MODELO:</b>	<b>AS-350B2</b>
<b>DATA:</b>	<b>12OUT2013</b>

O presente Relatório Final refere-se ao acidente com a aeronave PT-YSS, modelo AS-350B2, ocorrido em 12OUT2013, classificado como “falha do motor em voo”.

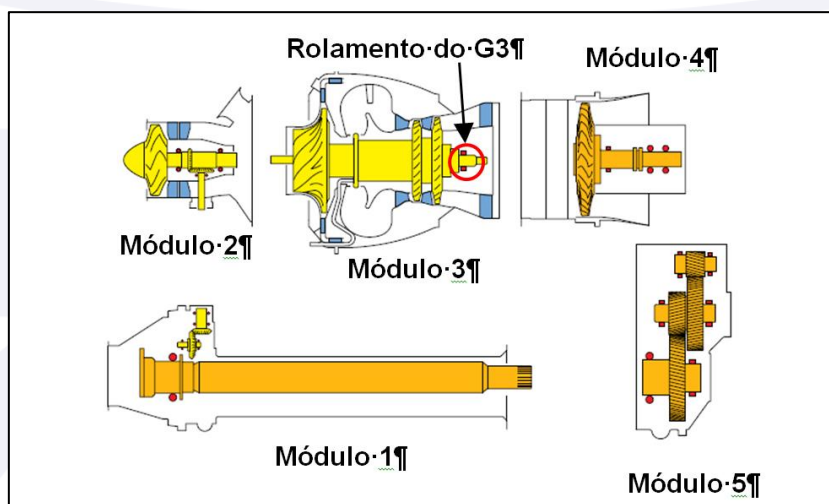
Figura 15 - Disposição dos módulos do motor Arriel 1D1.

- Módulo 1 - Eixo de potência e caixa de acessórios;
- Módulo 2 - Compressor axial;
- Módulo 3 - Geradora de gás;
- Módulo 4 - Turbina de potência (ou turbina livre), e
- Módulo 5 - Caixa de redução.

O cenário acima descrito mostra que o desprendimento de parte da laterite que se encontrava aderida à parede interna do eixo oco provocou o desbalanceamento do conjunto rotativo do módulo 3. A decorrente vibração desse módulo causou danos ao rolamento do *gas generator* e, por consequência, o apagamento inadvertido do motor.
