**COMANDO DA AERONÁUTICA**  
**CENTRO DE INVESTIGAÇÃO E PREVENÇÃO DE**  
**ACIDENTES AERONÁUTICOS**

**RELATÓRIO FINAL**  
**A-149/CENIPA/2019**

<b>OCORRÊNCIA:</b>	<b>ACIDENTE</b>
<b>AERONAVE:</b>	<b>PT-GRG</b>
<b>MODELO:</b>	<b>EMB 201A</b>
<b>DATA:</b>	<b>27NOV2019</b>

O presente Relatório Final refere-se ao acidente com a aeronave PT-GRG, modelo EMB-201A, ocorrido em 27NOV2019, classificado como “[LALT] Operação a baixa altitude”.

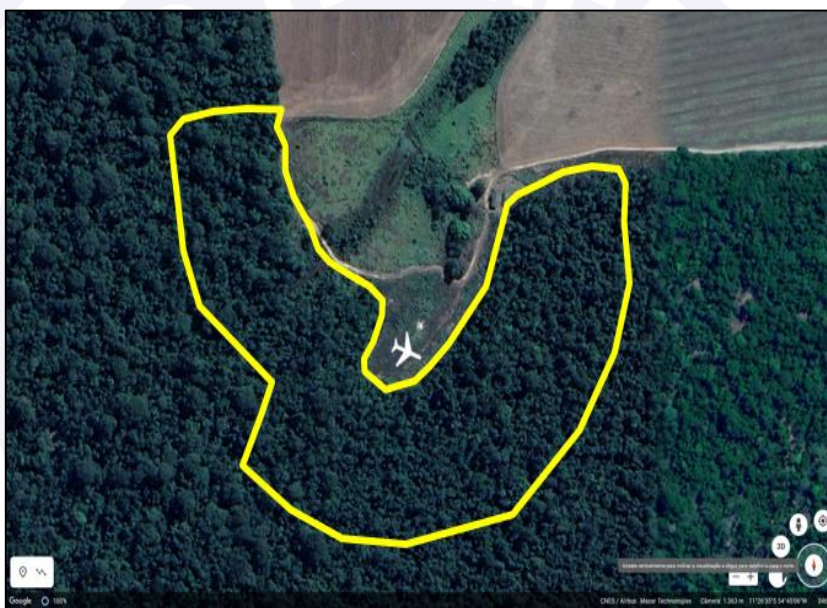
Figura 16 - Local de queda da aeronave (na cor branca) e área em que foram realizadas buscas para localizar possíveis marcas de colisão com obstáculo em voo (em amarelo).

A equipe de ação inicial de investigação realizou buscas nas proximidades do ponto em que estavam concentrados os destroços (tracejado amarelo), com o objetivo de identificar possíveis indícios de colisão da aeronave com obstáculos existentes no local.

Contudo, em função da elevada densidade das árvores, da extensão da área de busca e da inexistência de vestígios confiáveis, que pudessem indicar a trajetória da aeronave antes do acidente, não foram encontradas evidências de impacto da aeronave em voo.

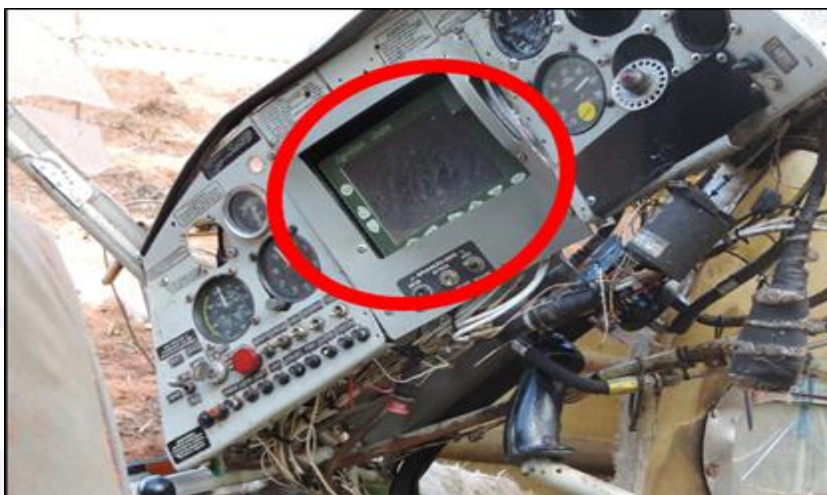
A tela do DGPS, instalado na aeronave no momento do acidente (marca AG-NAV, modelo P152, número de série 152130721), foi retirada dos destroços, a fim de realizar uma possível extração dos dados de voo gravados em sua memória não volátil (Figura 17).

Figura 17 - Painel da aeronave. Em destaque, a tela do DGPS retirada para degravação.

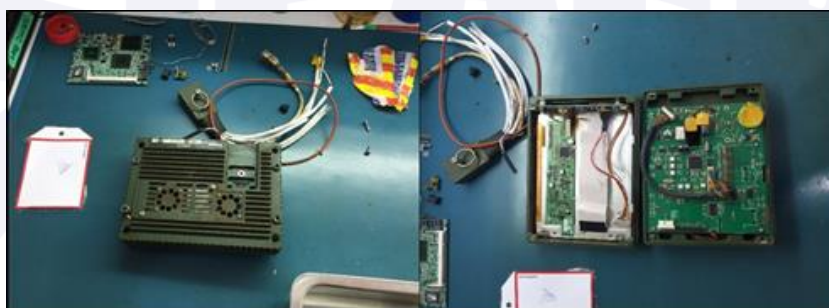
Em função dos danos e da contaminação causados pelo impacto da aeronave contra o solo, a memória SRAM de 512 mb foi retirada da tela AG-NAV GUIA instalada no PT-GRG e passou por processos de limpeza química e por ultrassom, no laboratório da empresa (Figuras 22 e 23).

Figura 22 - Abertura do DGPS no laboratório da empresa DGPS & Cia, representante da AG-NAV no Brasil.

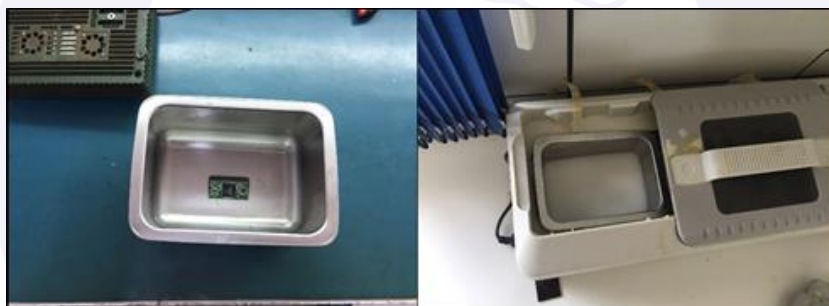
Figura 23 - Processos de limpeza química e por ultrassom da memória SRAM retirada da tela AG-NAV GUIA.

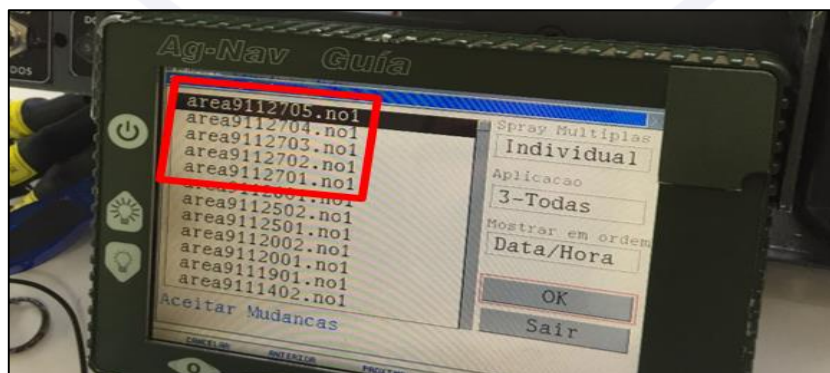
Após isso, a memória SRAM foi instalada em uma nova tela, sendo possível constatar que ocorreram cinco etapas de voos no dia 27NOV2019, identificadas pelos seguintes códigos: area9112705.no1, area9112704.no1, area9112703.no1, area9112702.no1 e area9112701.no1 (Figura 24).

Figura 24 - Etapas de voo realizadas no dia 27NOV2019.

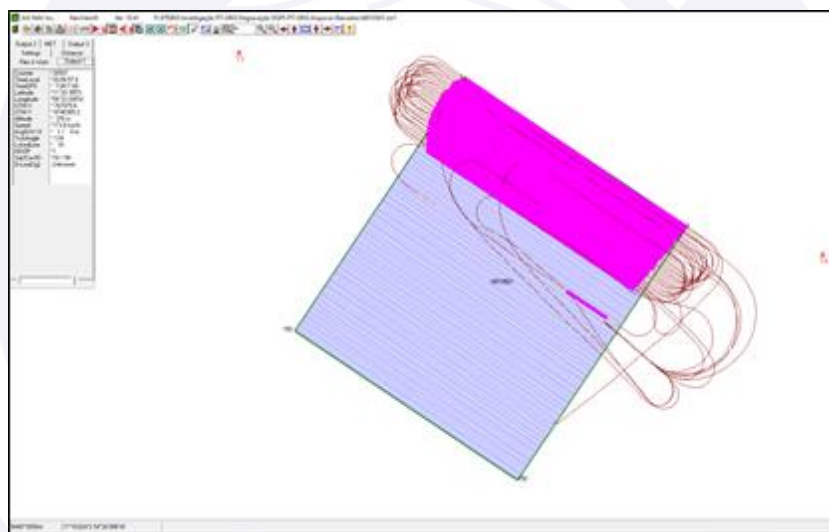
Os arquivos baixados do DGPS permitiram identificar que foram realizados 344 voos entre 13JAN2018 e o dia do acidente. Apenas 12 foram registrados no diário de bordo da aeronave.

Figura 25 - Aplicação aerográfica realizada pelo piloto acidentado no dia 13JAN2018, seis meses antes de obter sua licença de PPR.

Como a licença de PPR do piloto foi emitida em 02AGO2018, pode-se inferir que ele não somente realizou voos de aplicação agrícola sem a habilitação PAGA, mas também sem a licença de PPR e a habilitação MNTE. Essa condição foi confirmada pelas entrevistas realizadas pela Comissão de Investigação.

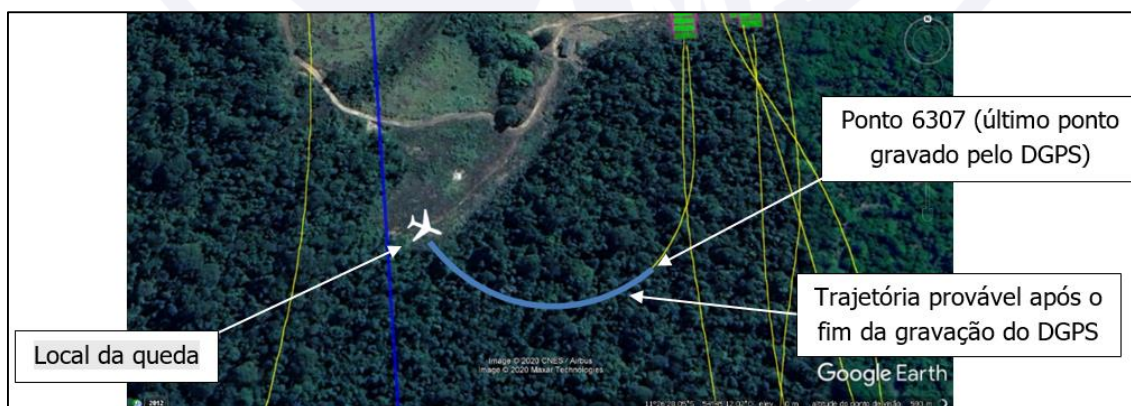
Às 13h52min08seg, nas coordenadas  $11^{\circ}26.496'S/054^{\circ}45.277'W$ , sete segundos após o término do décimo quarto “tiro” de pulverização e o fechamento dos bicos de pulverização, o DGPS parou de gravar o perfil de voo. A aeronave estava na proa  $211^{\circ}$ , a 401 m de altitude e com 125 km/h (Figura 32, Ponto 6307). Na sequência, a aeronave continuou em curva à direita, vindo a colidir contra o solo logo após livrar a área de mata nativa (Figuras 33 e 34 em tracejado azul).

Figura 33 - Trajetória dos voos realizados pela aeronave no dia do acidente obtidos a partir da interpolação do perfil de voo executado pelo piloto com o programa *Google Earth Pro* (vista aproximada do ponto de impacto, trajetória provável e parada total da aeronave).

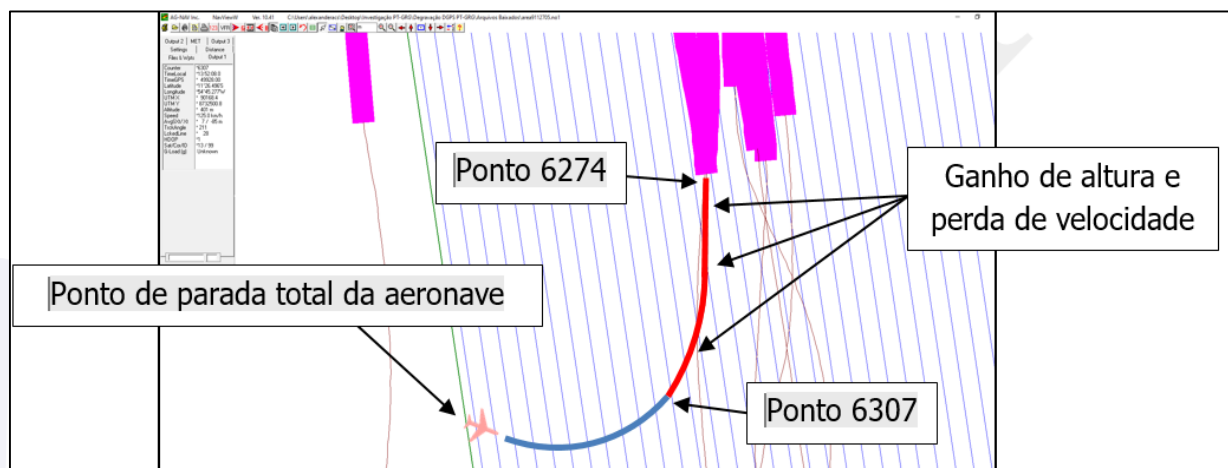
Figura 34 - Trajetória percorrida pela aeronave.

Na Figura 34, em vermelho, a trajetória percorrida pela aeronave do ponto 6274 ao ponto 6307 (com ganho de altura e perda de velocidade). Em azul, a trajetória provável percorrida pela aeronave, desde o último ponto gravado pelo DGPS até o ponto de impacto contra o solo e parada total da aeronave.

Esse ponto coincide com o início do sobrevoo da área de mata nativa (Figura 34, Ponto 6274).

Hipótese 1 - Houve a colisão do bordo de ataque da asa direita contra uma árvore de mata nativa após o término do último “tiro” (Ponto 6274, Figura 34). Essa colisão acarretou a perda de controle em voo seguida de colisão contra o solo.

Corroboram para essa hipótese os danos ao bordo de ataque da asa direita, o desarmamento dos disjuntores do detector de estol e do farol de pouso direito (o que pode ter ocorrido em função de um curto-circuito após o impacto da asa direita em uma árvore), as dificuldades relatadas pelo piloto para a pulverização aérea no local do acidente (que apresentava talhões pequenos, obrigando a realização de “tiros” curtos e muitas manobras de reposicionamento) e a existência de árvores caídas no ponto em que o piloto finalizou a aplicação (conforme descrito nos itens 1.12. Informações acerca do impacto e dos destroços e 1.18. - Informações operacionais).

Hipótese 2 - Houve falha do motor em voo após a conclusão do último “tiro” (Ponto 6274, Figura 34). O piloto alijou a carga de defensivos agrícolas e ganhou altura com o objetivo de realizar um pouso forçado; entretanto, em função das características do local, não foi possível aterrar em frente. Ao executar curva à direita para pousar na plantação de soja, a aeronave estolou e colidiu contra o solo.

Corroboram para essa hipótese as deformações identificadas nas pás da hélice (cujas características indicavam, em tese, impacto contra o solo com pouca ou nenhuma potência), o histórico de manutenção da aeronave e o perfil do voo após o encerramento do último “tiro” de aplicação (no qual se constatou o alijamento da carga, com ganho de altura e perda de velocidade), procedimentos compatíveis com os preconizados para aterragem sem motor, conforme descrito em 1.19. Informações adicionais.

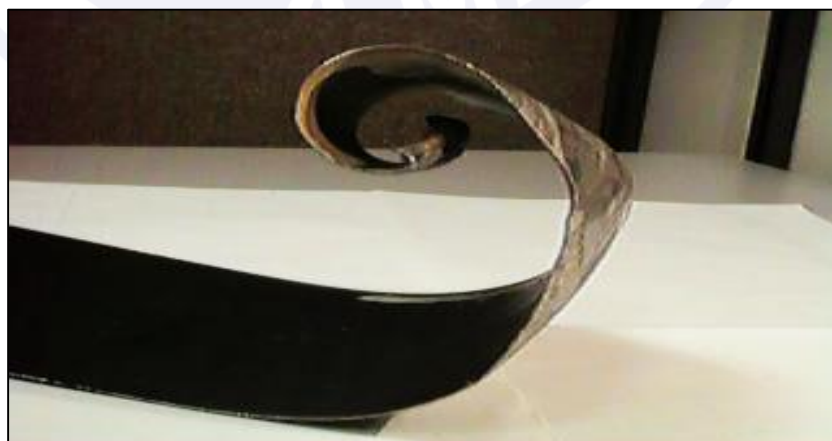
Figura 37 - Pá de hélice curvada para frente como resultado de alta RPM durante um impacto com baixo ângulo.
