COMANDO DA AERONÁUTICA
CENTRO DE INVESTIGAÇÃO E PREVENÇÃO DE
ACIDENTES AERONÁUTICOS

RELATÓRIO FINAL
A - 227/CENIPA/2013

OCORRÊNCIA:	ACIDENTE
AERONAVE:	PT-USM
MODELO:	EMB-202
DATA:	18DEZ2013

O presente Relatório Final refere-se ao acidente aeronáutico com a aeronave PT-USM, modelo EMB-202, ocorrido em 18DEZ2013, classificado como “Falha de sistema/componente”.

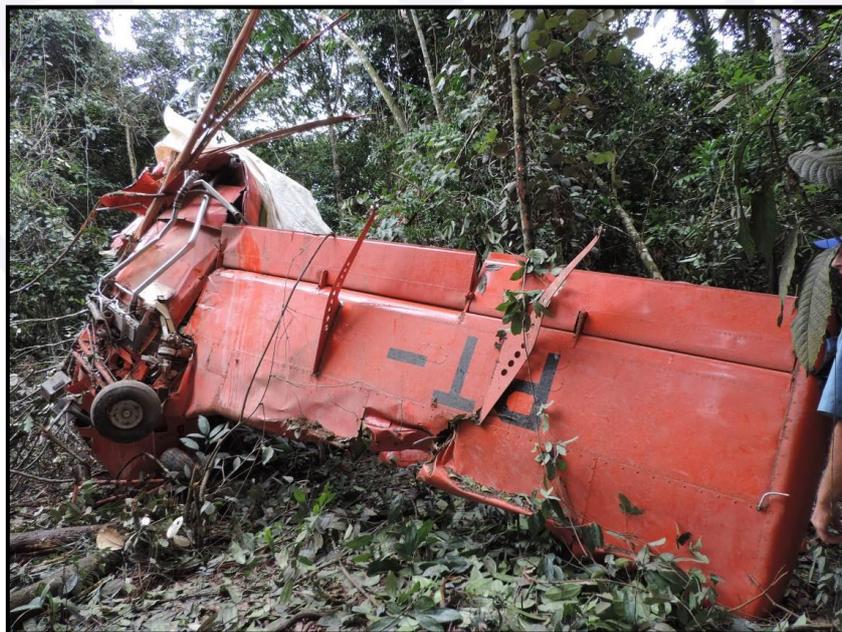
A linha de distribuição dos destroços se estendeu por 87m, do primeiro impacto até o ponto de parada final do conjunto cabine, asa direita e motor (Figura 3 e Figura 4). A maior parte da estrutura da asa esquerda foi encontrada 23,5m antes desse conjunto

Figura 3 - Vista da parte inferior da asa direita, cabine e motor.

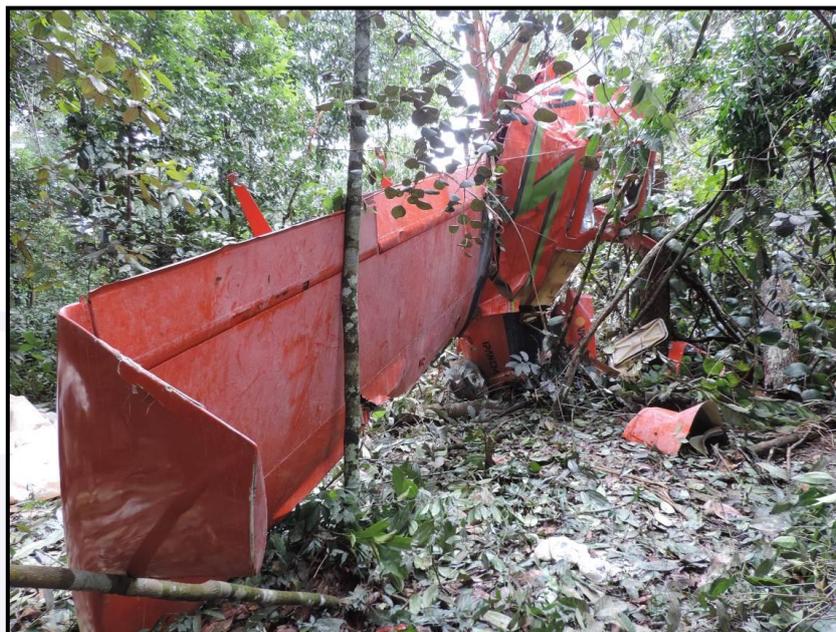
Figura 4 - Vista da parte superior da asa direita, cabine e motor.

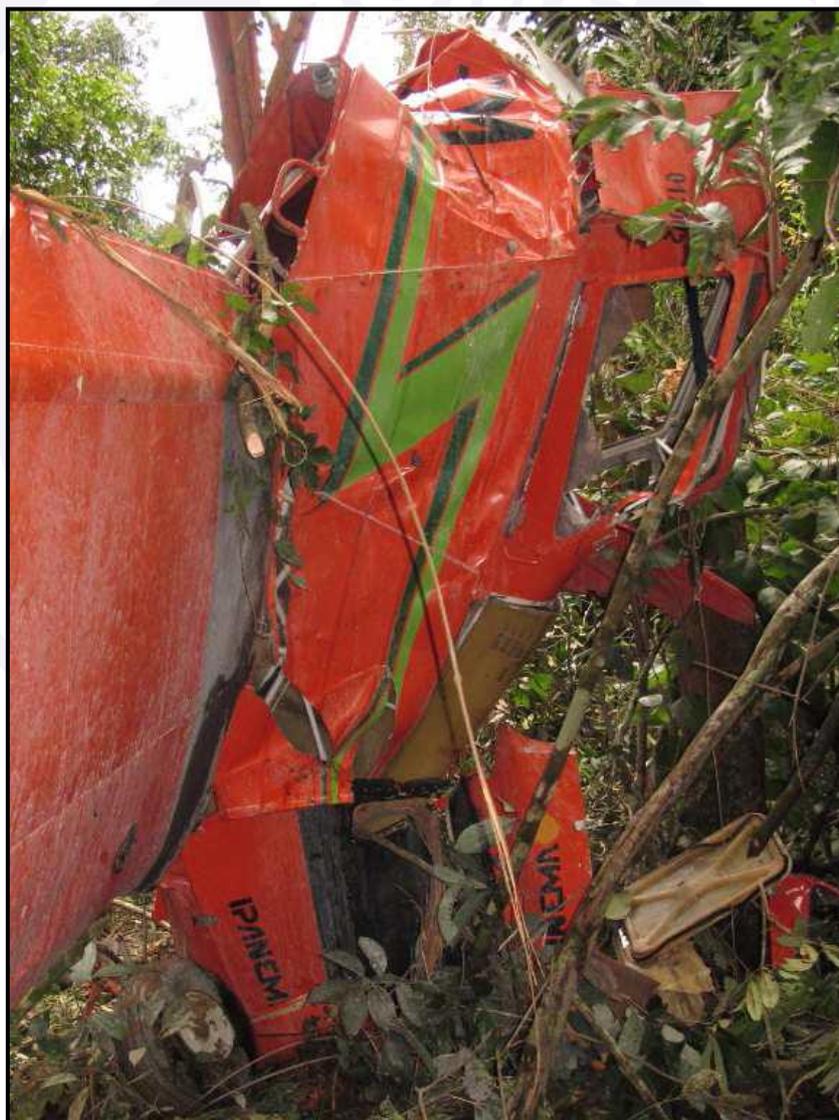
O piloto retirou o capacete, soltou-se dos cintos e suspensórios e, devido à posição de parada da aeronave (Figura 8), seu corpo foi projetado para cima do painel. Ele, por meios próprios, abandonou a aeronave pelo para-brisa.

Figura 8 - Vista da janela lateral direita.

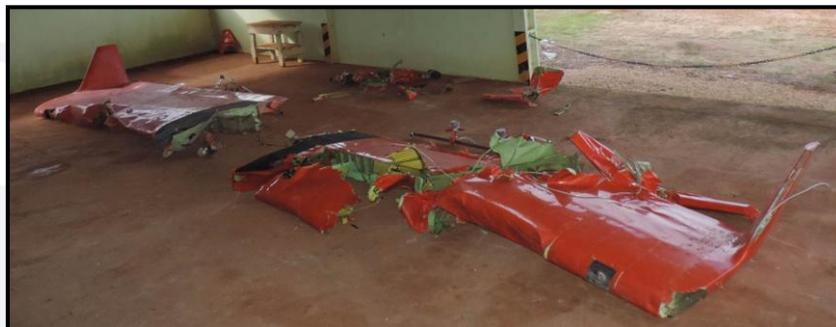
A asa direita que se encontrava presa à estrutura da aeronave foi removida e posicionada em um hangar (Figuras 9 e 10), juntamente com as partes desfragmentadas da asa esquerda, que foram coletadas no sítio de destroços. De acordo com a Figura 11, foi possível constatar que a asa esquerda dobrou para cima após a fratura da longarina inferior.

Figura 9 - Reconstituição das asas.

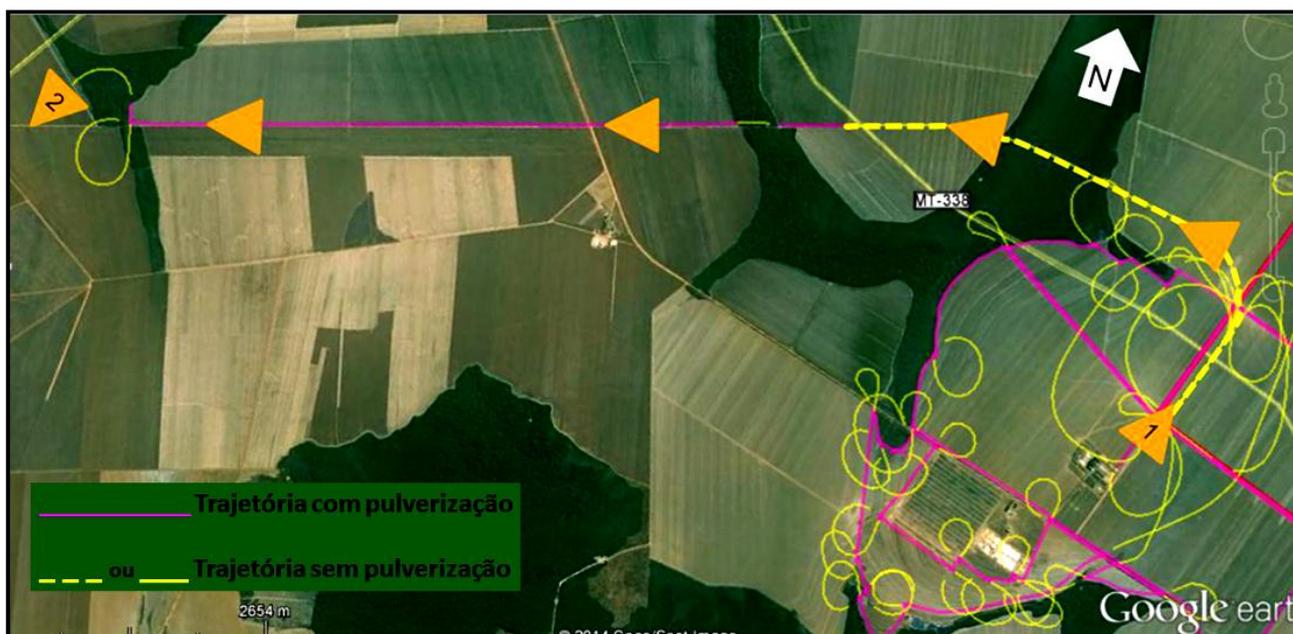
Figura 28 – Dados extraídos da memória do GPS que equipava a aeronave. As linhas balizadas pelos triângulos indicam a trajetória da aeronave no voo em que houve o acidente. O nº 1 indica o ponto de início de gravação, durante a corrida de decolagem; o nº 2 indica o ponto de término de gravação, durante a curva de reposicionamento para o último tiro de pulverização.

Na sequência, executou nova curva de reposicionamento para a execução do último tiro de pulverização, antes da saída da asa. O último registro do voo salvo na memória do GPS, posição 2 da Figura 28, ocorreu na curva de reposicionamento entre o segundo e o terceiro tiro.

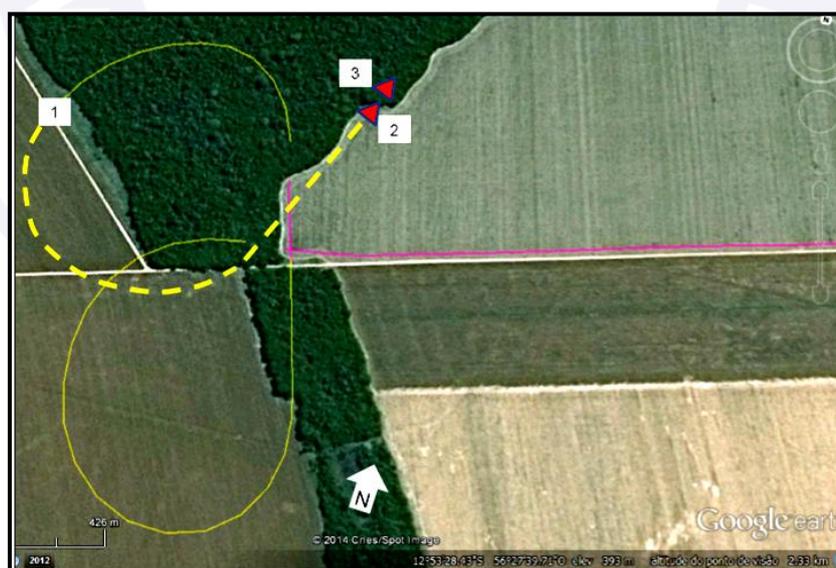
Figura 29 - As linhas contínuas representam a trajetória de voo armazenada na memória do GPS. A linha tracejada indica a trajetória de voo estimada. O nº 1 indica o término da gravação do GPS. O triângulo vermelho (nº 2) a posição de saída da asa esquerda; o triângulo vermelho (nº 3) posição de parada final da cabine juntamente com a asa direita.

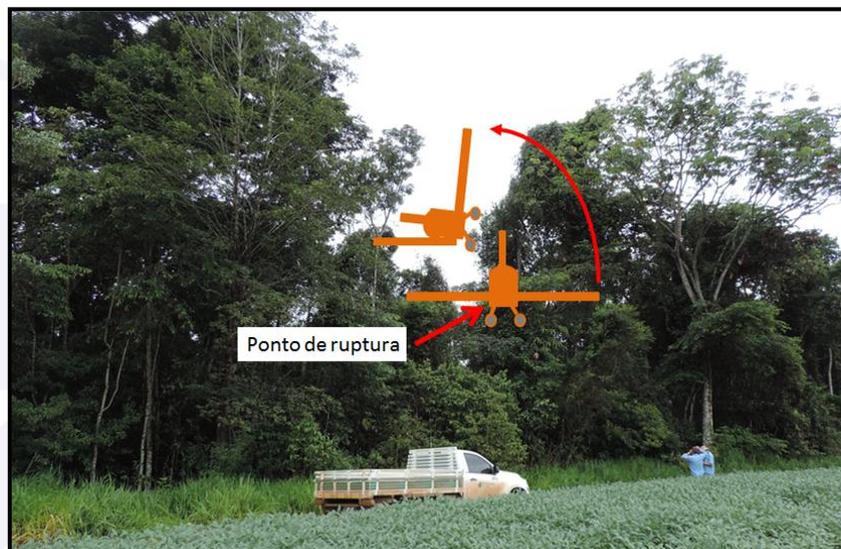
Após a execução do terceiro tiro, o piloto informou ter cabrado a aeronave normalmente, sem imposição de carga "G" excessiva, a fim de livrar a copa das árvores a sua frente. Durante a recuperação, ele percebeu a asa esquerda dobrando-se para cima, cerca de 90°. Em seguida, a aeronave apresentou um rolamento rápido para esquerda e adentrou, de forma descontrolada, com inclinação de 90° para esquerda, em uma área com árvores de cerca de 25 metros.

Figura 30 - Foto do local dos primeiros impactos da aeronave contra as árvores, com a representação da aeronave.

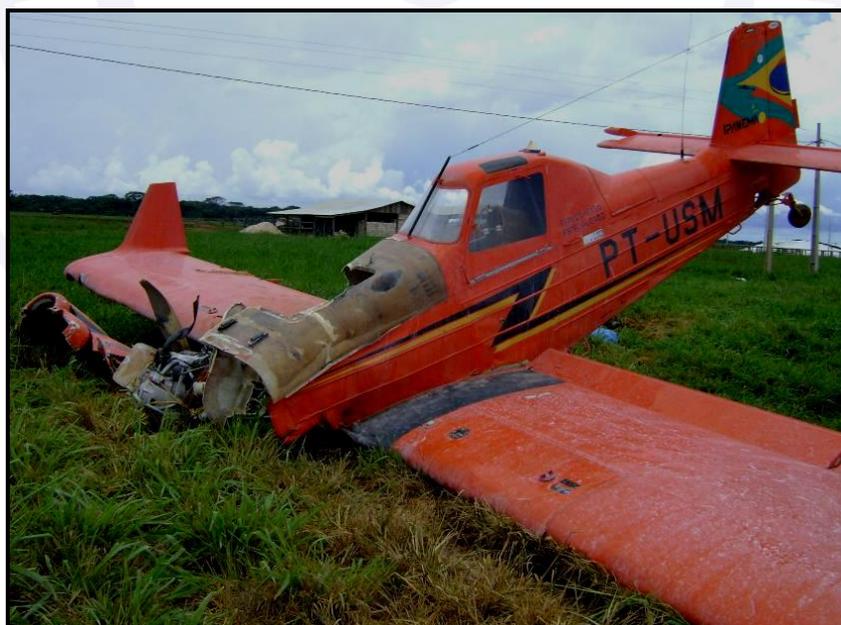
A aeronave passara por acidente anterior ao de 2013. No dia 09ABR2008, durante a aplicação de defensivos agrícolas a aeronave colidiu contra um poste de transmissão de energia elétrica.

Figura 31 - Acidente ocorrido com a aeronave PT-USM em 09ABR2008.

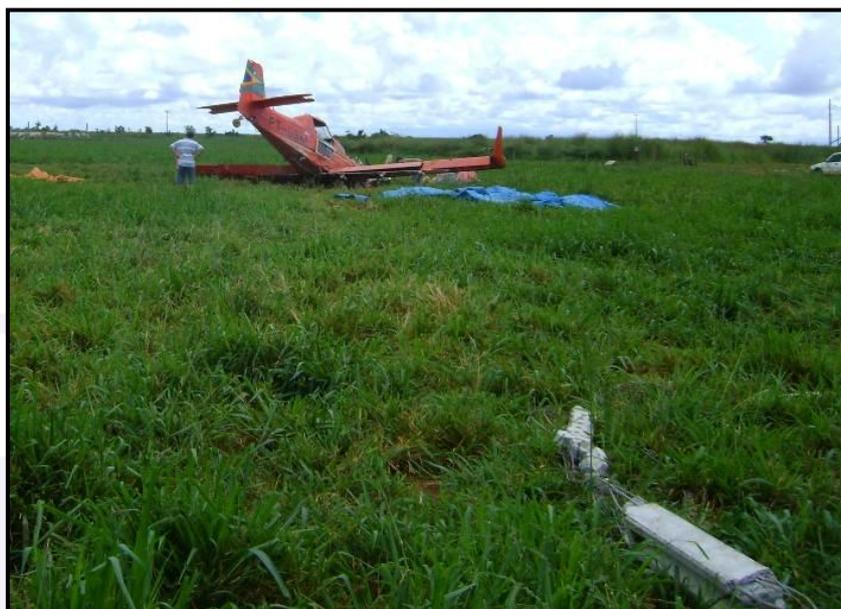
Houve o impacto do bordo de ataque da asa direita, na área próxima a raiz desta, contra o poste.

Figura 34 - Na parte inferior direita, o poste atingido pela aeronave.

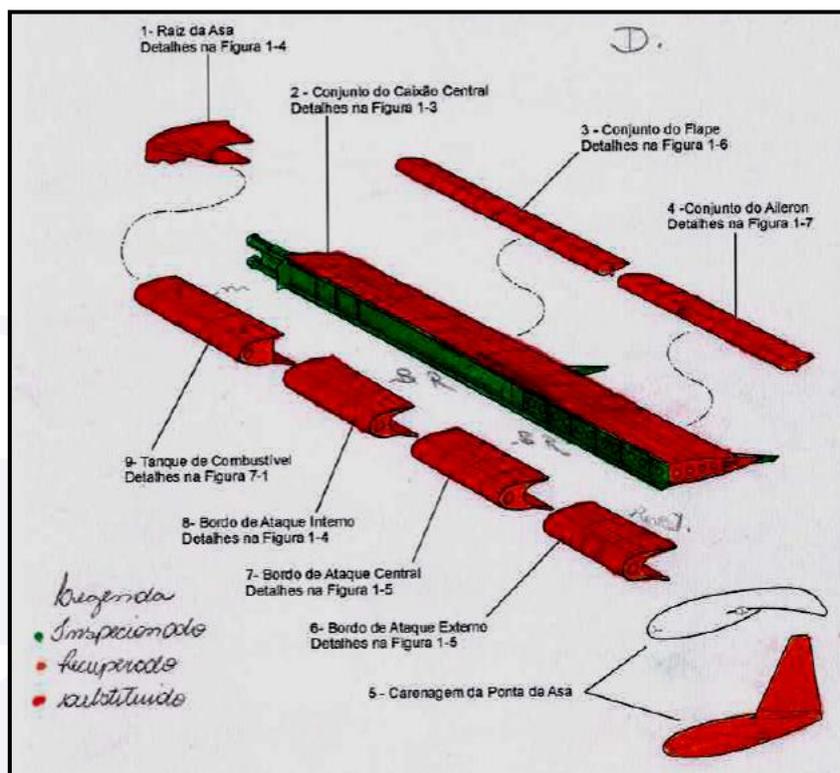
Figura 35 - Desenho esquemático produzido pela oficina responsável pela recuperação da aeronave, contendo a descrição dos serviços realizados na asa direita para recuperação das avarias ocasionadas no acidente de 09ABR2008 (apesar de a figura representar a asa esquerda).

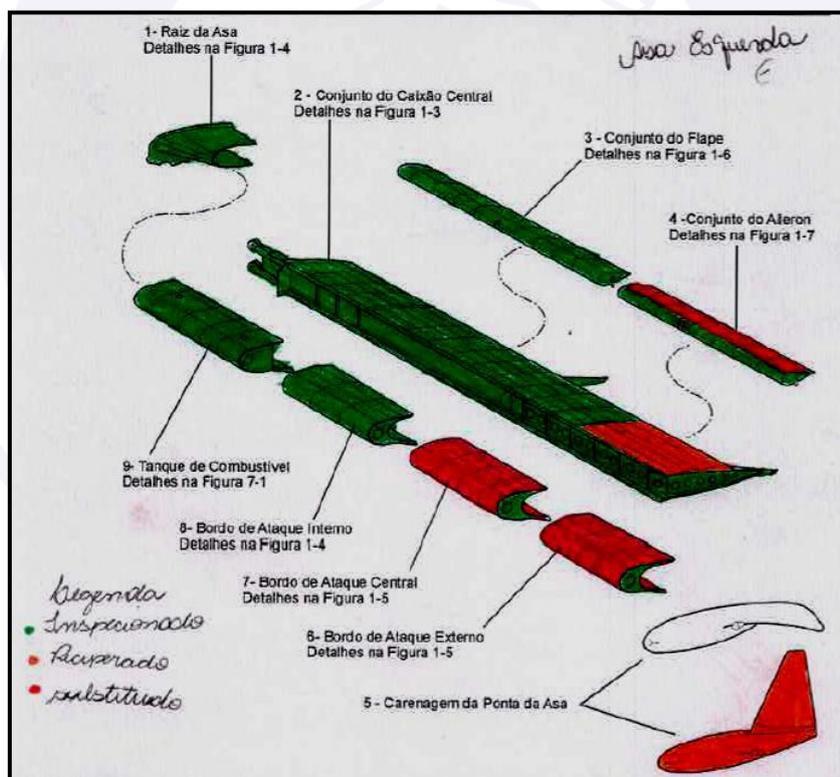
Figura 36 – Desenho esquemático produzido pela oficina responsável pela recuperação da aeronave, contendo a descrição dos serviços realizados na asa esquerda para recuperação das avarias ocasionadas no acidente de 09ABR2008.

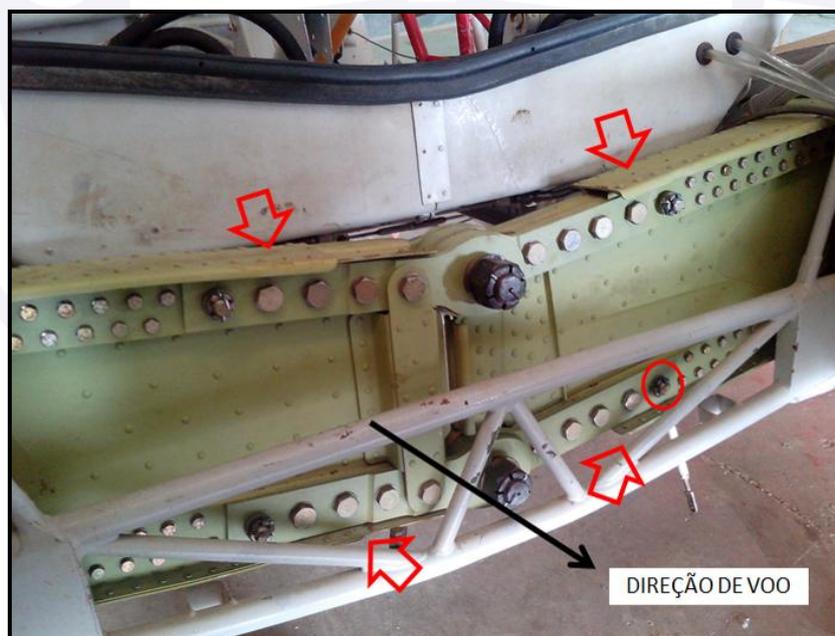
A partir desta região, é possível visualizar a porca do 5º parafuso da longarina inferior, os demais quatro parafusos de 1/2", e também a face superior das chapas mesa que compõe a longarina (Figura 38).

Figura 38 - Foto de outra aeronave EMB 202. O círculo em vermelho indica a área em que houve evolução da fadiga no PT-USM. As setas em vermelho indicam ferragens que obstruem a visualização de possíveis corrosões nas chapas da longarina.
