**COMANDO DA AERONÁUTICA**  
**CENTRO DE INVESTIGAÇÃO E PREVENÇÃO DE**  
**ACIDENTES AERONÁUTICOS**

**RELATÓRIO FINAL**  
**A - 507/CENIPA/2015**

<b><u>OCORRÊNCIA:</u></b>	<b>ACIDENTE</b>
<b><u>AERONAVE:</u></b>	<b>PT-NUH</b>
<b><u>MODELO:</u></b>	<b>EMB-712</b>
<b><u>DATA:</u></b>	<b>26ABR2012</b>

O presente Relatório Final refere-se ao acidente aeronáutico com a aeronave PT-NUH, modelo EMB-712, ocorrido em 26ABR2012.

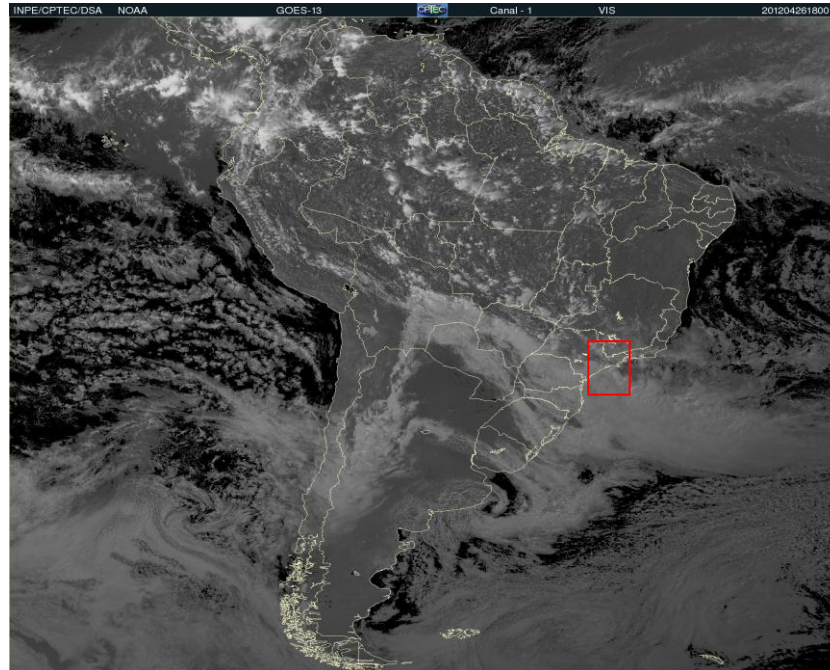
A situação sinótica no dia do acidente, baseada nas imagens de satélites (imagem do visível e do infravermelho) adquiridas, mostrava um sistema frontal (frente fria) se aproximando do Estado de São Paulo. Foram observadas nuvens *Stratus* (ST) /*Stratocumulus* (SC) que configuravam teto baixo.

Figura 1 - Imagem do satélite GOES – (<http://www.cptec.inpe.br>).

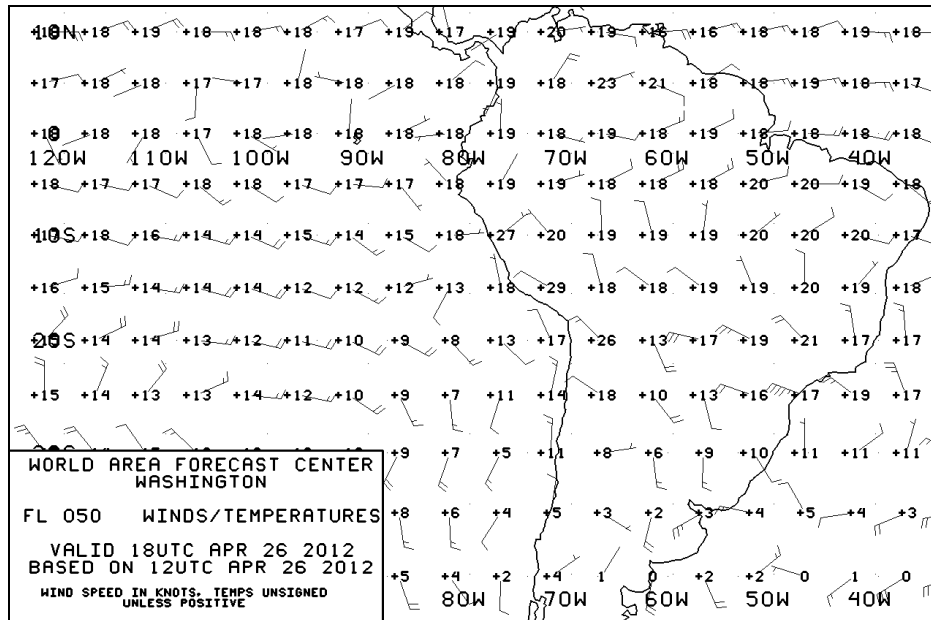
No período da tarde, predominaram ventos de Sudeste, o que acentuou decisivamente a influência da orografia, pois esses ventos atuaram perpendicularmente sobre o obstáculo de relevo representado pela escarpa da Serra do Mar.

Figura 4 - Wind Aloft Prog – FL 050 - (<http://www.redemet.aer.mil.br/>).
