RELATÓRIO FINAL
A - Nº 071/CENIPA/2010

<u>OCORRÊNCIA:</u>	ACIDENTE
<u>AERONAVE:</u>	PP-GHG
<u>MODELO:</u>	AB-115
<u>DATA:</u>	29 MAR 2009

O presente Relatório Final refere-se ao acidente ocorrido com a aeronave PP-GHG, modelo AB-115, em 29 MAR 2009, tipificado como perda de controle em vôo.

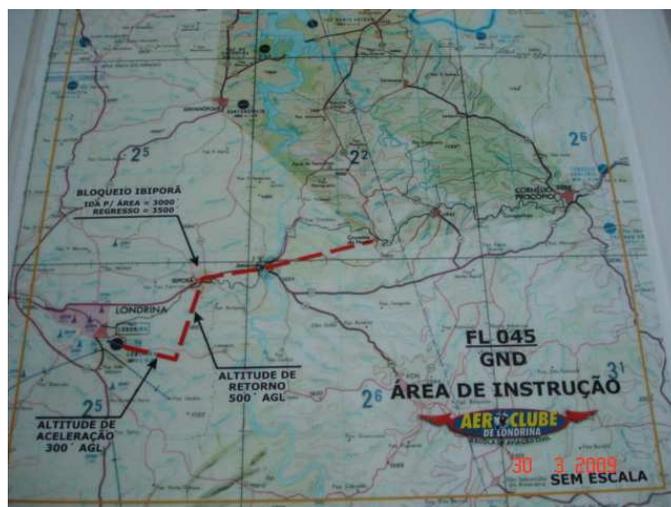
Durante as entrevistas, informou que tinha dúvidas sobre a área prevista para realizar o treinamento de pane simulada, tendo em vista que realizara vários vôos de formação de instrutor no setor norte de Londrina, quando o previsto seria no setor nordeste.

Fig. 2 Área de instrução aérea do Aeroclube de Londrina
