COMANDO DA AERONÁUTICA CENTRO DE INVESTIGAÇÃO E PREVENÇÃO DE ACIDENTES AERONÁUTICOS

RELATÓRIO FINAL SIMPLIFICADO (SUMA)

DADOS DA OCORRÊNCIA			
Nº DA OCORRÊNCIA	DATA - HORA	INVESTIGAÇÃO	SUMA Nº
184/IG/2013	12/OUT/2013 - 18:00 (UTC)	SERIPA III	IG-184/CENIPA/2013
CLASSIFICAÇÃO DA OCORRÊNCIA	TIPO DA OCORRÊNCIA	COORDENADAS	
INCIDENTE GRAVE	PERDA DE CONTROLE EM VOO	20°20'24"S	041°08'06"W
LOCALIDADE	MUNICÍPIO	UF	
VENDA NOVA DO IMIGRANTE	VENDA NOVA DO IMIGRANTE	ES

DADOS DA AERONAVE		
MATRÍCULA	FABRICANTE	MODELO
PR-HOA	ROBINSON HELICOPTER	R44
OPERADOR	REGISTRO	OPERAÇÃO
HELICON TAXI AEREO	M14	TÁXI AÉREO

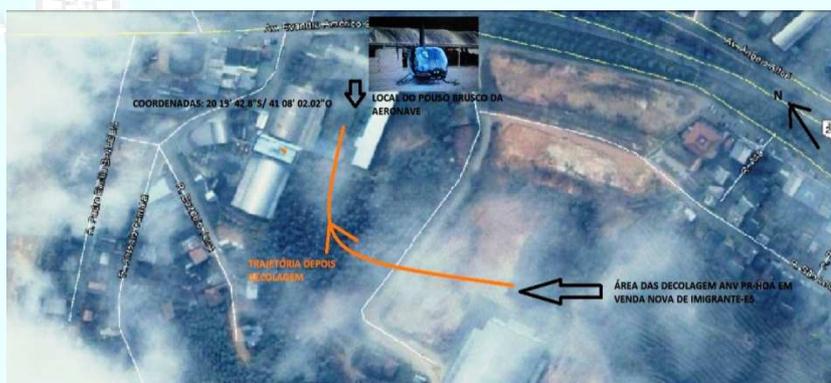
Figura 1 - Croqui do local da ocorrência.

Durante a realização dos voos, após o embarque de três passageiros, a aeronave decolou e, logo em seguida, perdeu altitude, realizando um pouso forçado em uma fábrica de tijolos, que ficava numa altitude mais abaixo do terreno. O desembarque dos passageiros foi efetuado e, o piloto, decolou com a aeronave retirando-se do local.
