**RELATÓRIO FINAL**  
**A - 048/CENIPA/2014**

| <b><u>AERONAVE:</u></b> | <b>PR-KLA</b> |
| <b><u>MODELO:</u></b> | <b>R44 II</b> |

O presente Relatório Final refere-se ao acidente com a aeronave PR-KLA, modelo R44 II, ocorrido em 09DEZ2011, classificado como colisão em voo com obstáculo.

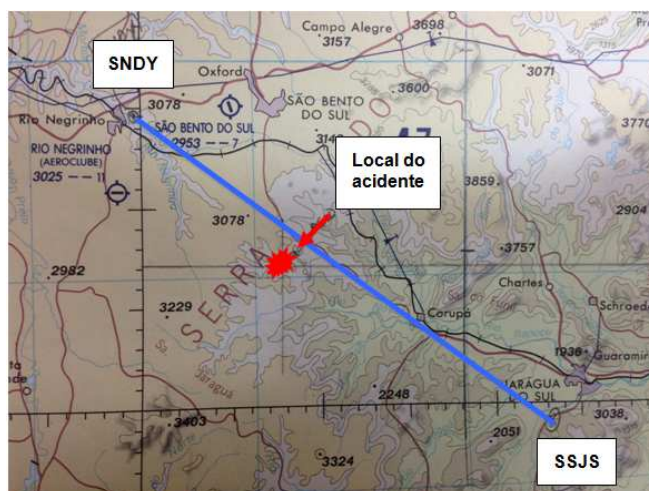
O acidente ocorreu a 10NM do local de destino (SNDY), ou seja, a 16NM do local de decolagem (SSJS), em uma área montanhosa.

Figura 1 – Trajetória prevista da aeronave e local do acidente.
