## CENTRO DE INVESTIGAÇÃO E PREVENÇÃO DE ACIDENTES AERONÁUTICOS

### RELATÓRIO FINAL SIMPLIFICADO (SUMA)

| DADOS DA OCORRÊNCIA | | | |
|---|---|---|---|
| --- | 02/AGO/2012 - 12:40 (UTC) | SERIPA VI | A-531/CENIPA/2014 |

| DADOS DA AERONAVE | | |
|---|---|---|
| PR-LTB | CESSNA AIRCRAFT | 150L |

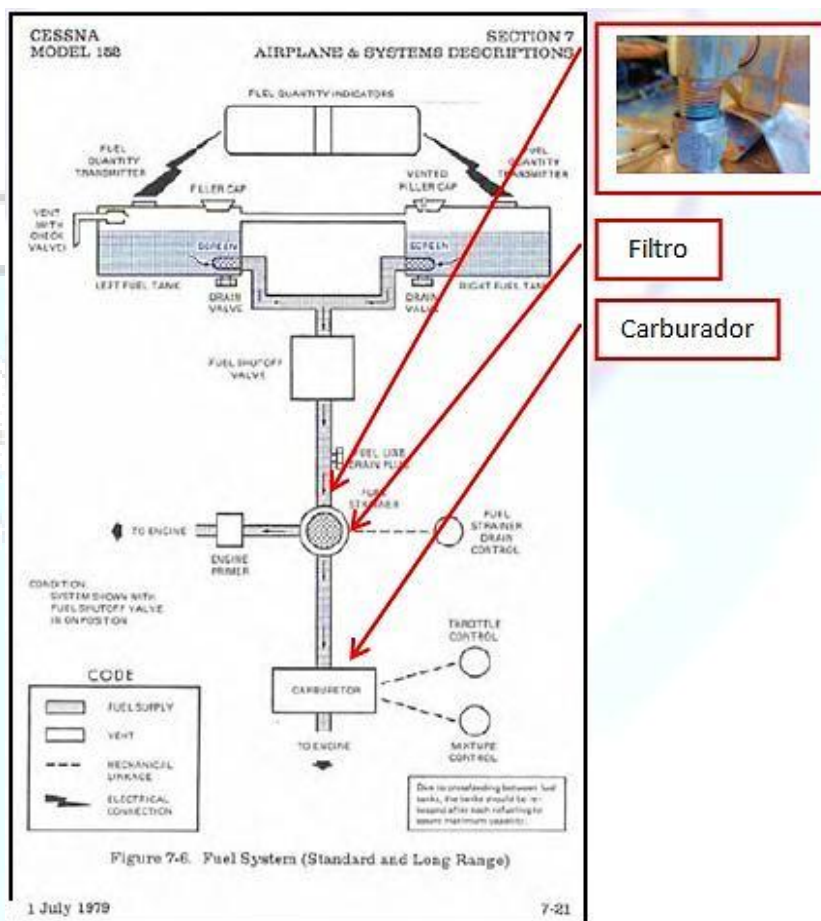
Figura 5 – Esquema do sistema de combustível da aeronave.

O *nipple* faz parte do sistema de combustível, permitindo o fluxo do fluído dos tanques para a entrada do filtro, localizado na parede de fogo do motor.

Após a filtragem, o combustível segue para o carburador e, em seguida, para a câmara de combustão dos cilindros conforme esquema a seguir:

Ao chegar ao carburador, o combustível é dosado (mistura - ar + combustível), seguindo posteriormente para o motor, onde ocorrerá sua queima.

Dependendo da intensidade do vazamento, a mistura poderá se tornar incombustível (mistura pobre), devido à redução da quantidade de fluido.

Essa condição, portanto, poderia contribuir para uma perda de potência ou, até mesmo, para um apagamento do motor.
