COMANDO DA AERONÁUTICA
CENTRO DE INVESTIGAÇÃO E PREVENÇÃO DE
ACIDENTES AERONÁUTICOS
SUMA DE INVESTIGAÇÃO

DADOS DA OCORRÊNCIA			
Nº DA OCORRÊNCIA	DATA - HORA	INVESTIGAÇÃO	SUMA Nº
---	20/MAIO/2012-17:40(UTC)	SERIPA V	A-183/CENIPA/2013
CLASSIFICAÇÃO DA OCORRÊNCIA	TIPO DA OCORRÊNCIA	COORDENADAS	
ACIDENTE	PERDA DE COMPONENTE EM VOO	28°16'59"S	048°41'60"W
LOCALIDADE	MUNICÍPIO	UF	
CAMPO DE AVIAÇÃO	IMBITUBA	SC

DADOS DA AERONAVE		
MATRÍCULA	FABRICANTE	MODELO
PR-RLZ	CESSNA AIRCRAFT	C172S
OPERADOR	REGISTRO	OPERAÇÃO
REALIZA ESCOLA DE AVIAÇÃO CIVIL LTDA	PRI	INSTRUÇÃO

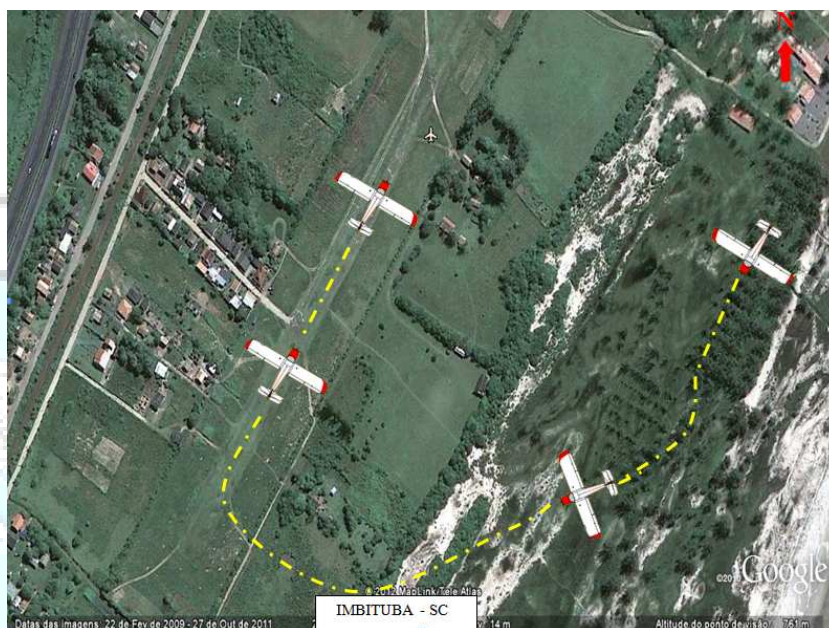
Figura 1 - Croqui da ocorrência.

Após 1 hora e 20 minutos, a 35NM de Florianópolis (SBFL), em voo de cruzeiro no nível FL070, ocorreu um estrondo seguido de forte vibração em toda a aeronave.

O instrutor imediatamente realizou o corte do motor e constatou a falta de 2/3 de uma pá da hélice.
