## CENTRO DE INVESTIGAÇÃO E PREVENÇÃO DE ACIDENTES AERONÁUTICOS

### RELATÓRIO FINAL SIMPLIFICADO (SUMA)

DADOS DA OCORRÊNCIA			
Nº DA OCORRÊNCIA	DATA - HORA	INVESTIGAÇÃO	SUMA Nº
182/A/2014	01/NOV/2014 - 13:50 (UTC)	SERIPA II	A-182/CENIPA/2014
CLASSIFICAÇÃO DA OCORRÊNCIA	TIPO DA OCORRÊNCIA	COORDENADAS	
ACIDENTE	FALHA DO MOTOR EM VOO	07°50'40"S	034°53'29"W
LOCALIDADE	MUNICÍPIO	UF	
AERÓDROMO COROA DO AVIÃO - SIFC	IGARASSU	PE

DADOS DA AERONAVE		
MATRÍCULA	FABRICANTE	MODELO
PR-YKS	CESSNA AIRCRAFT	182K
OPERADOR	REGISTRO	OPERAÇÃO
LINEAR STANDS LTDA.	TPP	PRIVADA

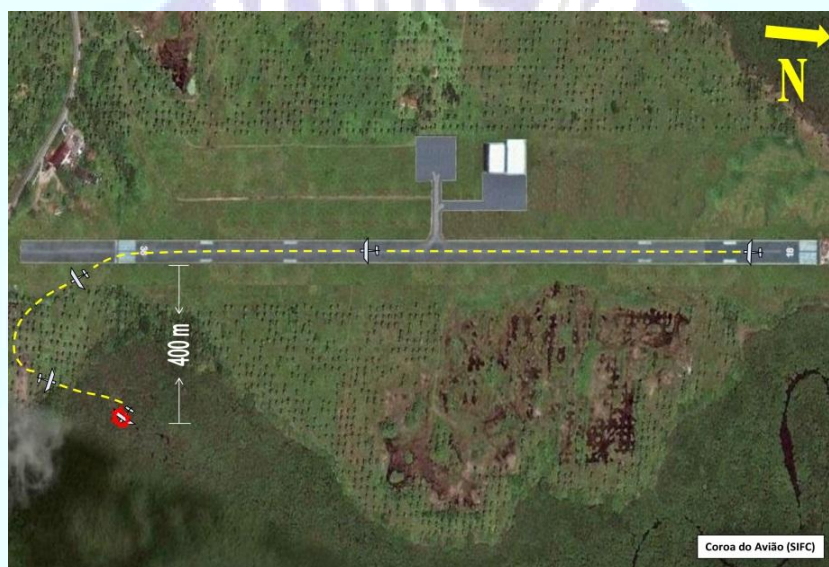
Figura 1- Trajetória realizada pela aeronave. |

A aeronave decolou da cabeceira 18 de SIFC e, ao cruzar aproximadamente 450 pés de altura, em curva para a esquerda, apresentou perda de potência do motor.
