**COMANDO DA AERONÁUTICA**  
**CENTRO DE INVESTIGAÇÃO E PREVENÇÃO DE**  
**ACIDENTES AERONÁUTICOS**

**RELATÓRIO FINAL**  
**A - 047/CENIPA/2013**

<b><u>OCORRÊNCIA:</u></b>	<b>ACIDENTE</b>
<b><u>AERONAVE:</u></b>	<b>PT- CMT</b>
<b><u>MODELO:</u></b>	<b>95-B55</b>
<b><u>DATA:</u></b>	<b>15DEZ2010</b>

O presente Relatório Final refere-se ao acidente com a aeronave PT-CMT, modelo 95-B55, ocorrido em 15DEZ2010, classificado como com trem de pouso.

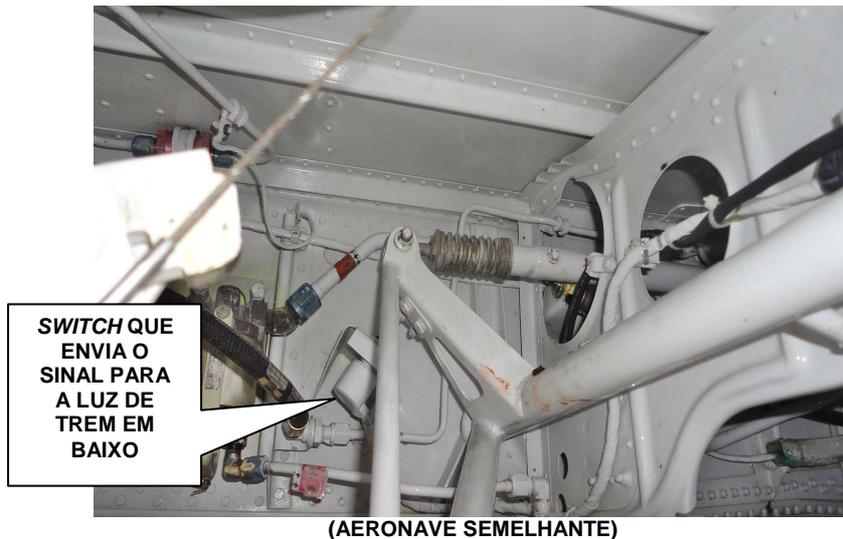
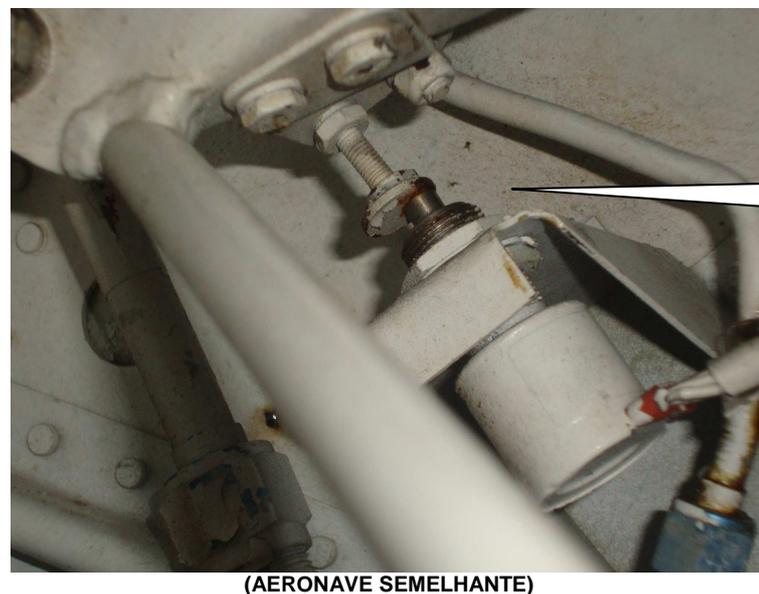
A principal forma de travamento em baixo (*downlock*) ocorre pela passagem geométrica no ponto de articulação entre a haste de extensão e retração que gira a parte superior, em forma de "V". Esta haste possui um batente na parte dianteira, o qual interage com uma chave que envia informação de trem em baixo. Nada a relatar.

Quando o trem se aproxima da condição travado em baixo, a haste de extensão alcança a deflexão máxima e comprime uma mola (*down-lock torsion spring*), disposta nesta haste, travando a perna do respectivo trem de pouso em baixo.

O travamento em baixo (*downlock*) é, assim, mantido por pressão desta mola causando tensão no cabo (*downlock cable*) e puxando o secundário *downlock (support assembly)* para o alojamento do rolamento (*roller*), com a finalidade de evitar que o trem de pouso seja forçado a sair do bloqueio por curvas ou aterragens.

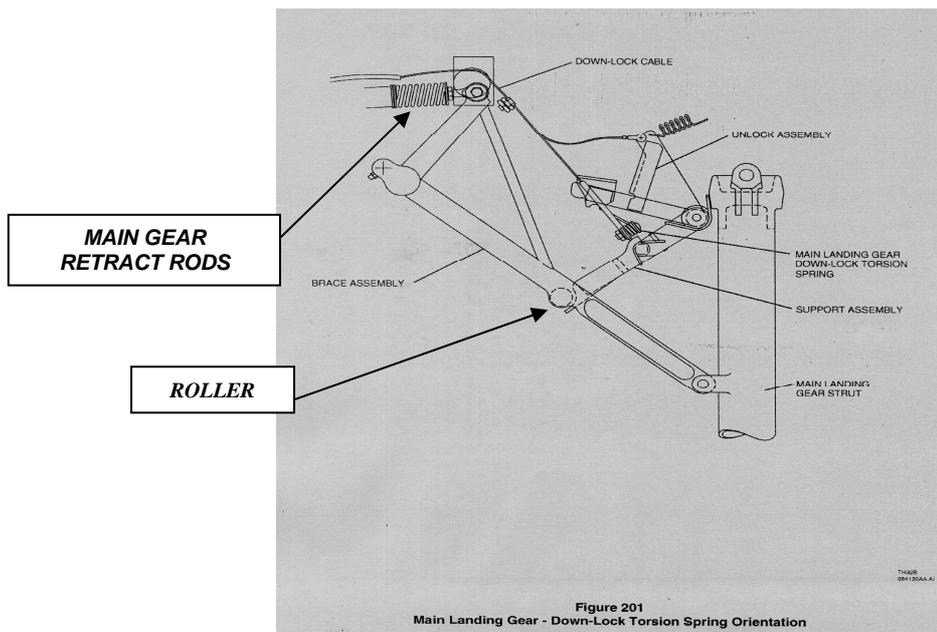
(AERONAVE ACIDENTADA)

O sistema de retração do trem de pouso do modelo 95-B55 é composto de um complexo mecanismo com chaves elétricas, atuadores e cargas de molas sendo necessário haver uma lubrificação continuada de todos os pontos de engraxamento, sendo, este mecanismo, totalmente dependente de ajustes de pressão de molas e de folgas.

Durante a Ação Inicial foi observado que o rolete do trem de pouso (*roller uplock*) avariado se encontrava com o movimento restrito, com evidências de deficiente lubrificação e corrosão.

O fato de um dos roletes de travamento de trem em baixo se encontrar emperrado, com evidências de corrosão e inadequada ou falta de lubrificação, comprometeu o funcionamento do sistema de trem de pouso, que por sua vez exigia um adequado sincronismo de seus componentes. Estes fatos remetem à inadequada manutenção realizada na aeronave.

As evidências de corrosão e da falta ou da inapropriada lubrificação do rolamento (*uplock roller*) do sistema de retração do trem de pouso principal esquerdo revelaram a inadequada manutenção da aeronave, o que impediu o travamento do trem de pouso durante o travamento.
