**COMANDO DA AERONÁUTICA**  
**CENTRO DE INVESTIGAÇÃO E PREVENÇÃO DE**  
**ACIDENTES AERONÁUTICOS**

**RELATÓRIO FINAL**  
**A - Nº 002/CENIPA/2011**

| <b><u>AERONAVE:</u></b> | <b>PT-GVO</b> |
| <b><u>MODELO:</u></b> | <b>EMB-201A</b> |

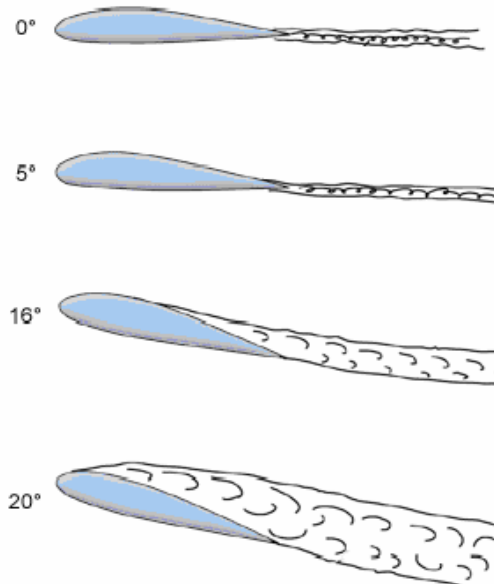
Figura 04: Efeito do aumento do ângulo de ataque.

Ao observar as figuras 04 e 05, percebe-se que até cerca de 12 graus de ângulo de ataque, a separação da camada limite permanece constante. No entanto, se o ângulo de ataque for aumentando para além da porção de linha reta do coeficiente da curva de sustentação (figura 05), nesse caso 12 graus, a separação da camada limite desloca-se para a frente ao longo da superfície superior da asa, diminuindo a quantidade de área da asa que está trabalhando para produzir sustentação. Continuar a aumentar o ângulo de ataque resulta em um aumento menor de sustentação a cada grau, até que a cerca de 16° a mesma decresce.

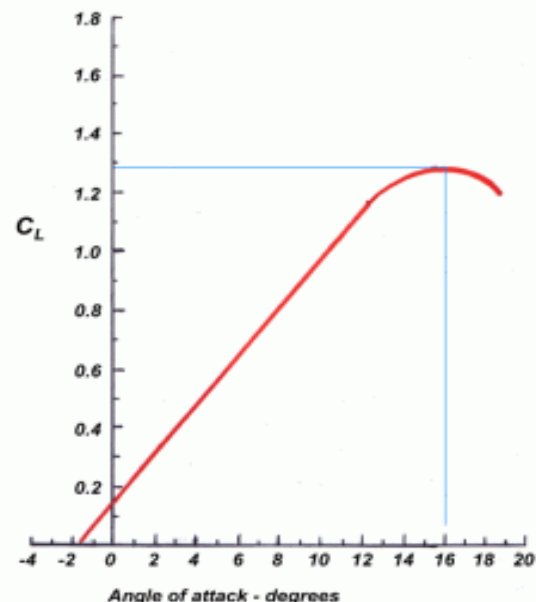
Figura 05: Variação do coeficiente de sustentação ( $C_L$ ) com o ângulo de ataque.
