**COMANDO DA AERONÁUTICA**  
**CENTRO DE INVESTIGAÇÃO E PREVENÇÃO DE**  
**ACIDENTES AERONÁUTICOS**

**RELATÓRIO FINAL**  
**A - 040/CENIPA/2013**

<b><u>OCORRÊNCIA:</u></b>	<b>ACIDENTE</b>
<b><u>AERONAVE:</u></b>	<b>PT-NKS</b>
<b><u>MODELO:</u></b>	<b>EMB-711C</b>
<b><u>DATA:</u></b>	<b>06MAR2012</b>

O presente Relatório Final refere-se ao acidente com a aeronave PT-NKS, modelo EMB-711C, ocorrido em 06MAR2012, classificado como perda de controle em voo.

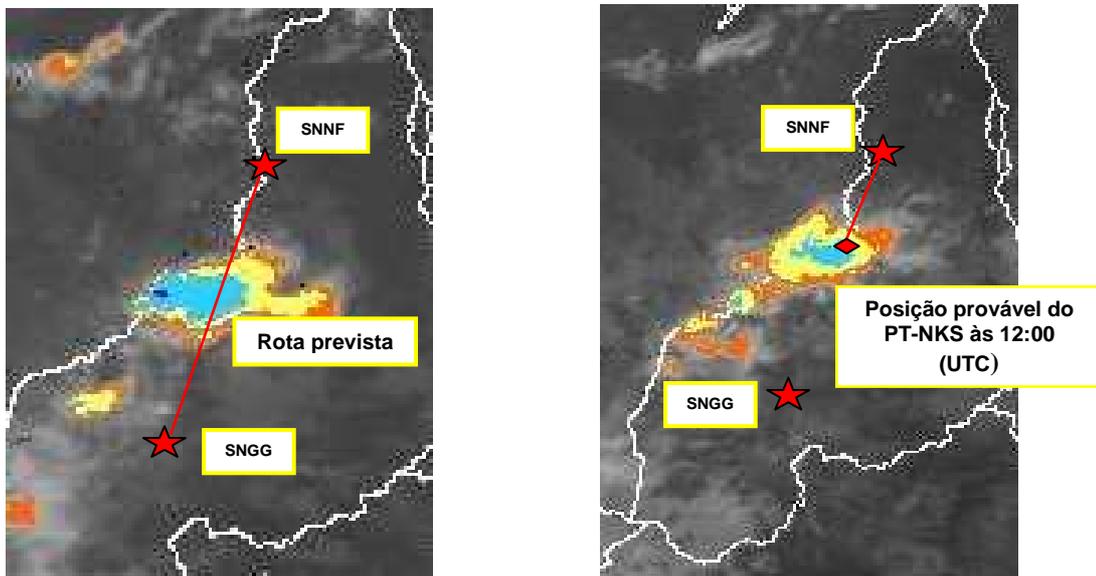
Figuras 1 e 2 - Imagens satélite das 11:05 (UTC) e 12:00 (UTC), respectivamente.

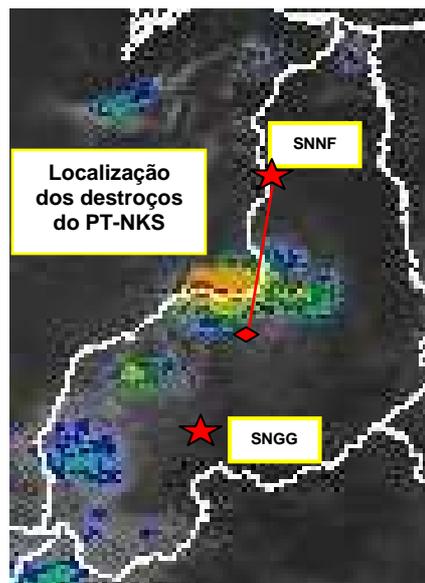
Figura 3 - Imagem satélite às 12:26 (UTC), hora estimada do acidente.

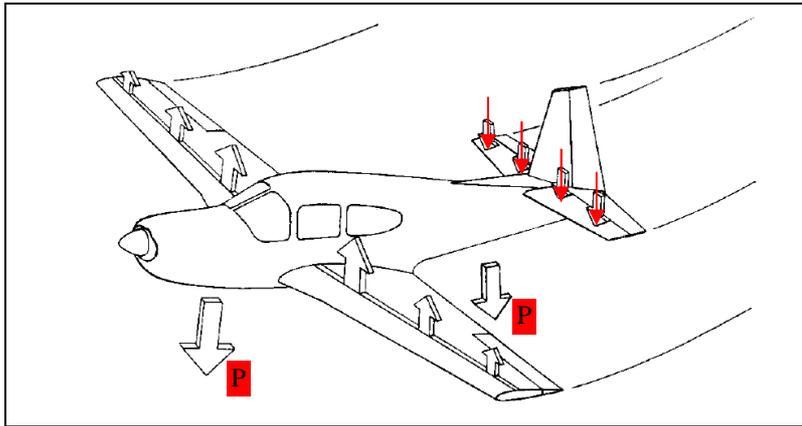
Figura 11 - Carga aplicada às asas, estabilizadores horizontais e fuselagem, sob condição de "G" positivo, independentemente da atitude da aeronave.

**e)** As setas ilustradas com a letra P, representam o sentido da força peso exercida sobre a aeronave que, aliada ao momento do aerofólio, provoca uma tendência de arfagem negativa, sendo corrigida pela carga aplicada à cauda conforme o sentido das setas na cor vermelha;

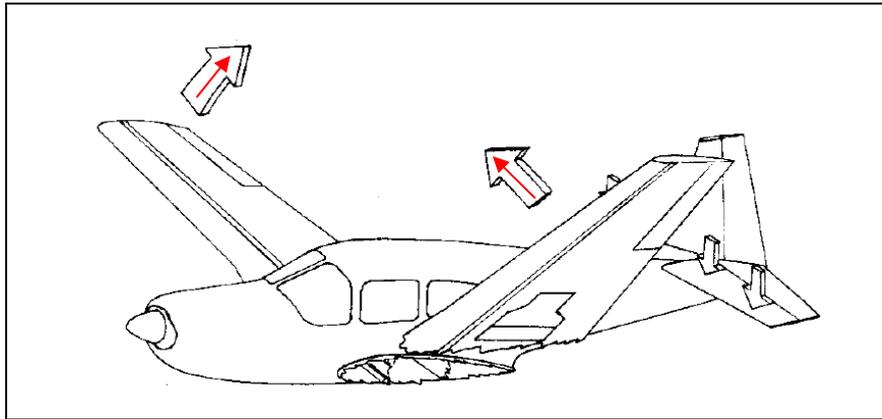
**m)** Quando uma pressão for aplicada no profundor, sob regime de alta velocidade, a força "G" aumentará na proporção da carga no estabilizador horizontal, conforme representado pelas setas na cor vermelha, ilustrado na figura 12;

Figura 12 - Movimento relativo da aeronave após a separação da asa.

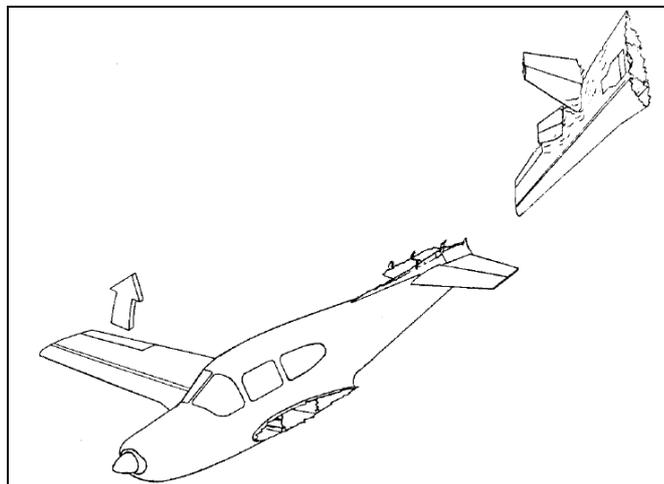
Figura 13 - Possível dano à cauda, decorrente de uma separação da asa submetida à carga "G" positiva.

**s)** A asa, ao separar-se em razão de uma excessiva carga "G" positiva, provoca um movimento de rolamento da aeronave para o seu lado, enquanto que ela fará o mesmo para cima da fuselagem;
