COMANDO DA AERONÁUTICA
CENTRO DE INVESTIGAÇÃO E PREVENÇÃO DE
ACIDENTES AERONÁUTICOS

RELATÓRIO FINAL
A - 060/CENIPA/2013

<u>OCORRÊNCIA:</u>	ACIDENTE
<u>AERONAVE:</u>	PT- RYC
<u>MODELO:</u>	EMB-711ST
<u>DATA:</u>	21SET2009

O presente Relatório Final refere-se ao acidente com a aeronave PT-RYC, modelo EMB-711ST, ocorrido em 21SET2009, tipificado como perda de controle em voo.

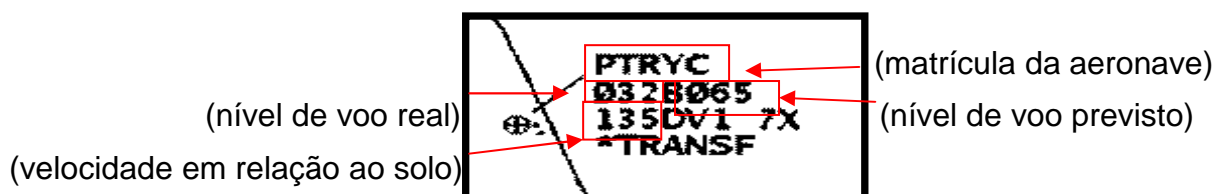
Às 12:49:39 (UTC), a etiqueta afeta ao tráfego do PT-RYC apareceu na tela do radar com a configuração mostrada abaixo.

Nela, eram fornecidas as seguintes informações:

A partir de então, a informação da altitude mantida pela aeronave variou da seguinte forma:

033ft - 3.300 pés - de 12:49:39 às 12:49:54;
032ft - 3.200 pés - de 12:49:59 às 12:53:04;
031ft - 3.100 pés - de 12:53:09 às 12:53:49;
032ft - 3.200 pés - de 12:53:54 às 12:54:14;
031ft - 3.100 pés - de 12:54:19 às 12:55:04;
032ft - 3.200 pés - de 12:55:09 às 12:56:24;
033ft - 3.300 pés - de 12:56:34 às 12:56:49;
035ft - 3.500 pés - de 12:56:54 às 12:57:09; e
036ft - 3.600 pés - de 12:57:14 às 12:57:19.
