RELATÓRIO FINAL
A - Nº 047/CENIPA/2011

<u>OCORRÊNCIA:</u>	ACIDENTE
<u>AERONAVE:</u>	PT-UKS
<u>MODELO:</u>	EMB-202
<u>DATA:</u>	23SET2009

O presente Relatório Final refere-se ao acidente ocorrido com a aeronave PT-UKS, modelo EMB-202, em 23 SET 2009, classificado como perda de controle em voo.

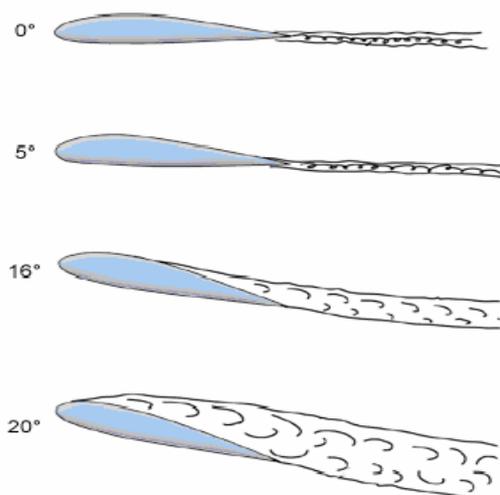
Figura 01: Efeito do aumento do ângulo de ataque.

Ao observar as figuras 01 e 02, percebe-se que até cerca de 12 graus de ângulo de ataque, a separação da camada limite permanece constante. No entanto, se o ângulo de ataque for aumentando para além da porção de linha reta do coeficiente da curva de sustentação (figura 02), nesse caso 12 graus, a separação da camada limite desloca-se para a frente ao longo da superfície superior da asa, diminuindo a quantidade de área da asa que está trabalhando para produzir sustentação. Continuar a aumentar o ângulo de ataque resulta em um aumento menor de sustentação a cada grau, até que a cerca de 16° a mesma decresce.

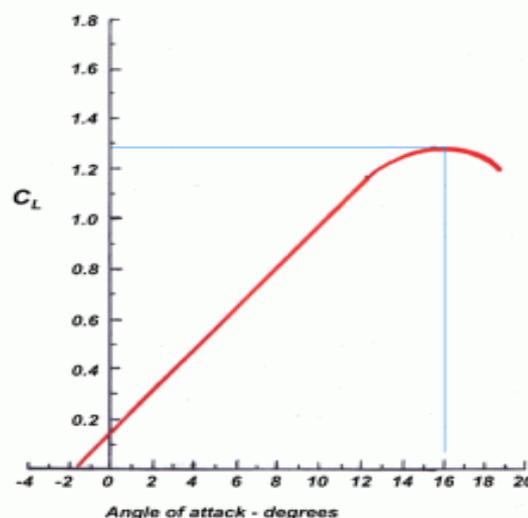
Figura 02: Variação do coeficiente de sustentação (CL) com o ângulo de ataque.
