RELATÓRIO FINAL
A - 168/CENIPA/2013

OCORRÊNCIA:	ACIDENTE
AERONAVE:	PT-VRF
MODELO:	EMB-810D
DATA:	20SET2013

O presente Relatório Final refere-se ao acidente aeronáutico com a aeronave PT-VRF, modelo EMB-810D, ocorrido em 20SET2013, classificado como “pane seca”.

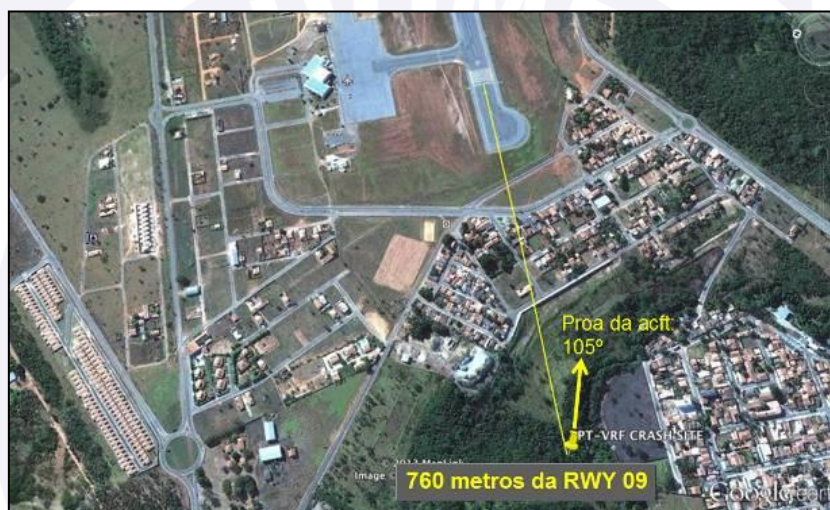
A aeronave impactou contra o solo, a 760 metros da cabeceira 09, no prolongamento do eixo da pista de SBCN, em uma propriedade privada cujo terreno era de superfície irregular e arborizado. A proa da aeronave, após a parada total era 105°.

Figura 6 - Vista aérea do local do acidente.

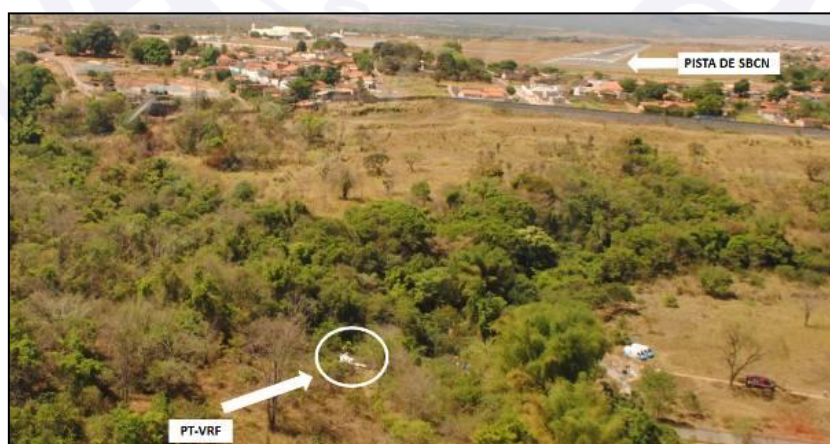
Figura 7 - Vista aérea do local do acidente. Posição da aeronave a 760m da pista de SBCN.

Os destroços ficaram concentrados, indicando impacto com elevado ângulo de trajetória em relação ao terreno.

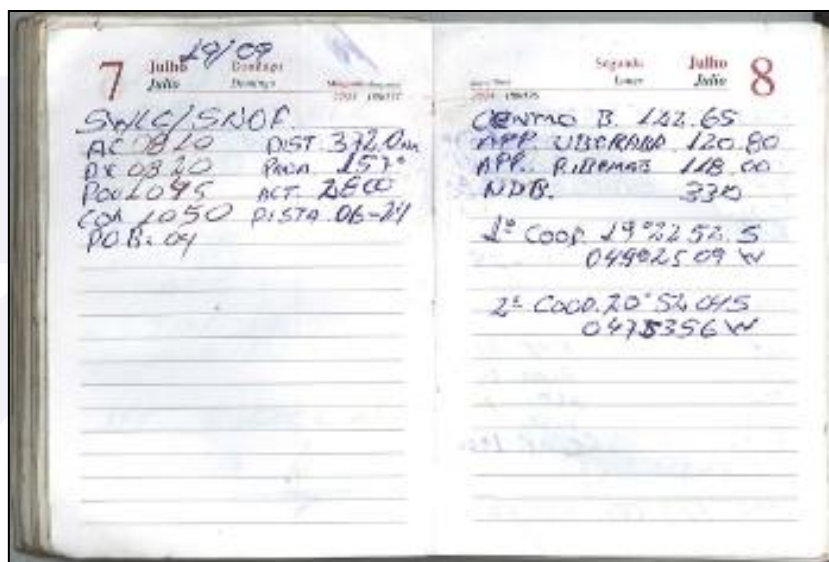
De acordo com o caderno de anotações do piloto, a rota SWLC – SNOF, com uma distância de 372NM, foi realizada no dia 19SET2013, com quatro pessoas a bordo da aeronave. O acionamento dos motores ocorreu às 8h10min (hora local), a decolagem de SWLC às 8h20min, o pouso em SNOF às 10h45min e o corte dos motores às 10h50min.

Figura 21 - Caderno de anotações do piloto, voo SWLC-SNOF de 19SET2013.

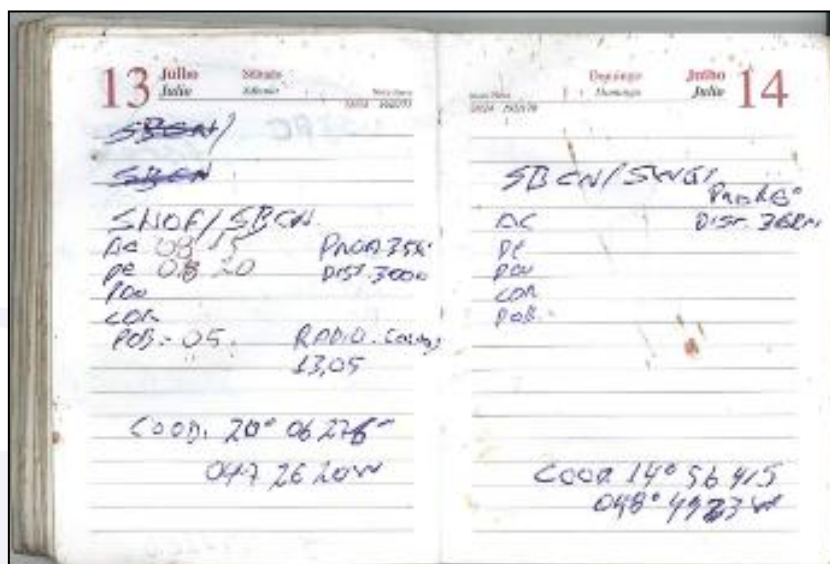
Figura 22 - Caderno de anotações do piloto, voo SNOF-SBCN de 20SET2013.

De acordo com o caderno de anotações do piloto (figura 22), a rota SNOF – SBCN, com uma distância de 300NM, foi realizada com cinco pessoas a bordo da aeronave. O acionamento dos motores ocorreu às 8h15min e a decolagem de SNOF às 8h20min (hora local).

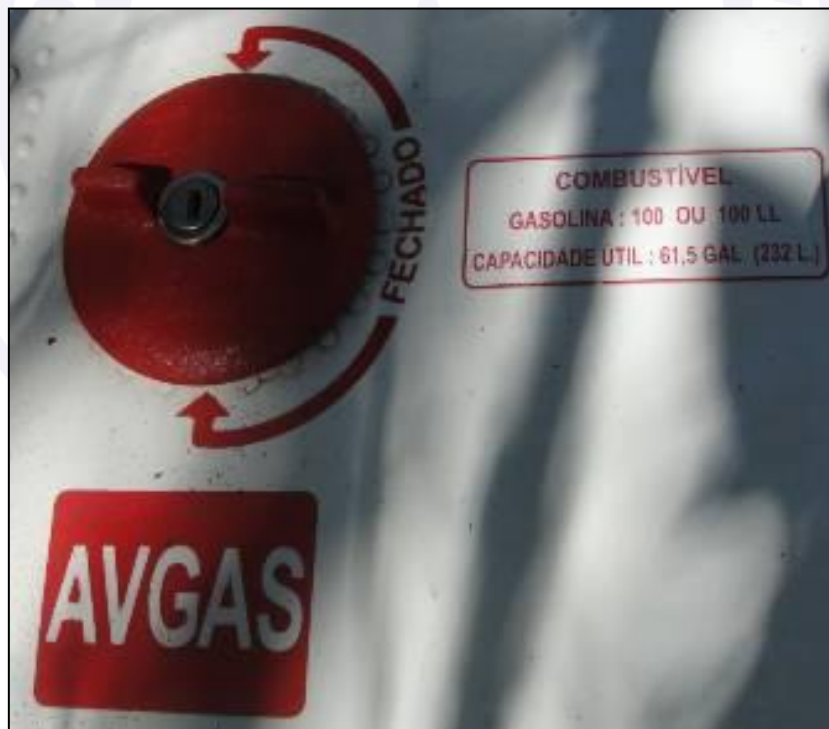
Figura 34 - Vista superior da asa direita. Indicação no bocal de abastecimento com a capacidade de combustível utilizável - 232 litros.

Nos destroços, não foram identificados indícios de vazamento de combustível proveniente da asa direita. As janelas de acesso aos tanques desta asa foram abertas, constatando-se que havia apenas combustível residual, em quantidade inferior à necessária para alimentação do motor (Figuras 16 a 19). Ressalta-se que cada semiasa possui uma quantidade de 9,5 litros de combustível não utilizável.

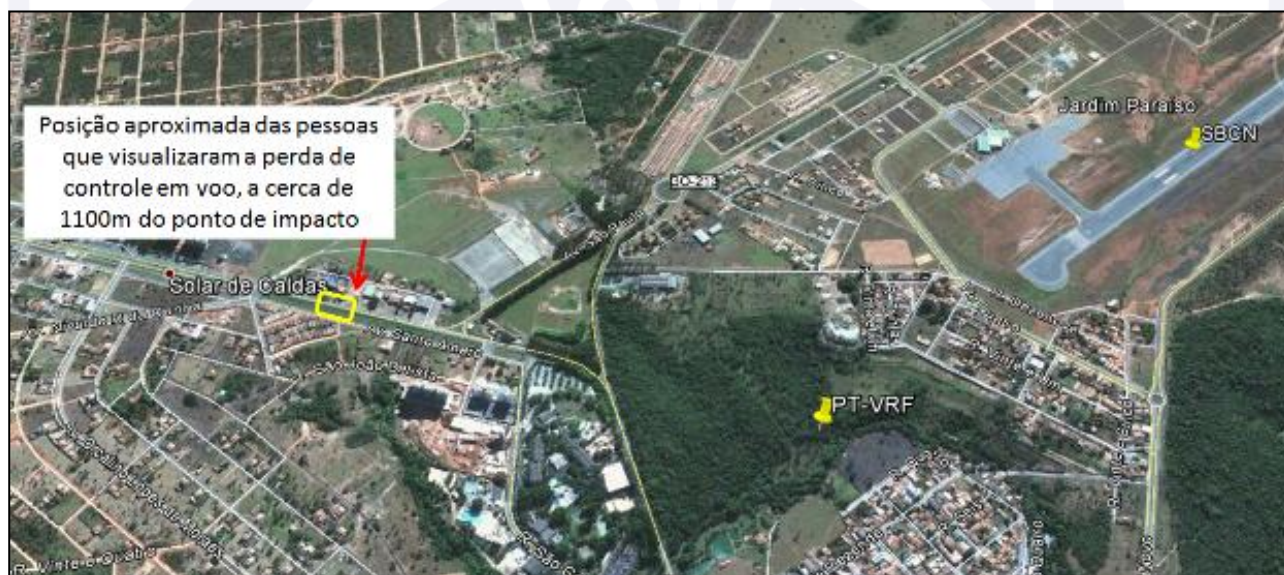
Dois policiais militares, que se encontravam a cerca de 1.100m do ponto de impacto, informaram que viram a aeronave na aproximação final do Aeródromo de Caldas Novas. Eles relataram que ouviram um som característico de falha de motor (“motor rateando” / “motor pipocando”), com um movimento oscilatório do nariz da aeronave para os lados. Segundos depois, a aeronave foi estabilizada, voou por mais alguns instantes até a ocorrência de um novo som de falha de motor. Após isso, a aeronave entrou em um mergulho, com a asa esquerda mais baixa.

Figura 35 - Posição dos observadores, em relação ao ponto de impacto.

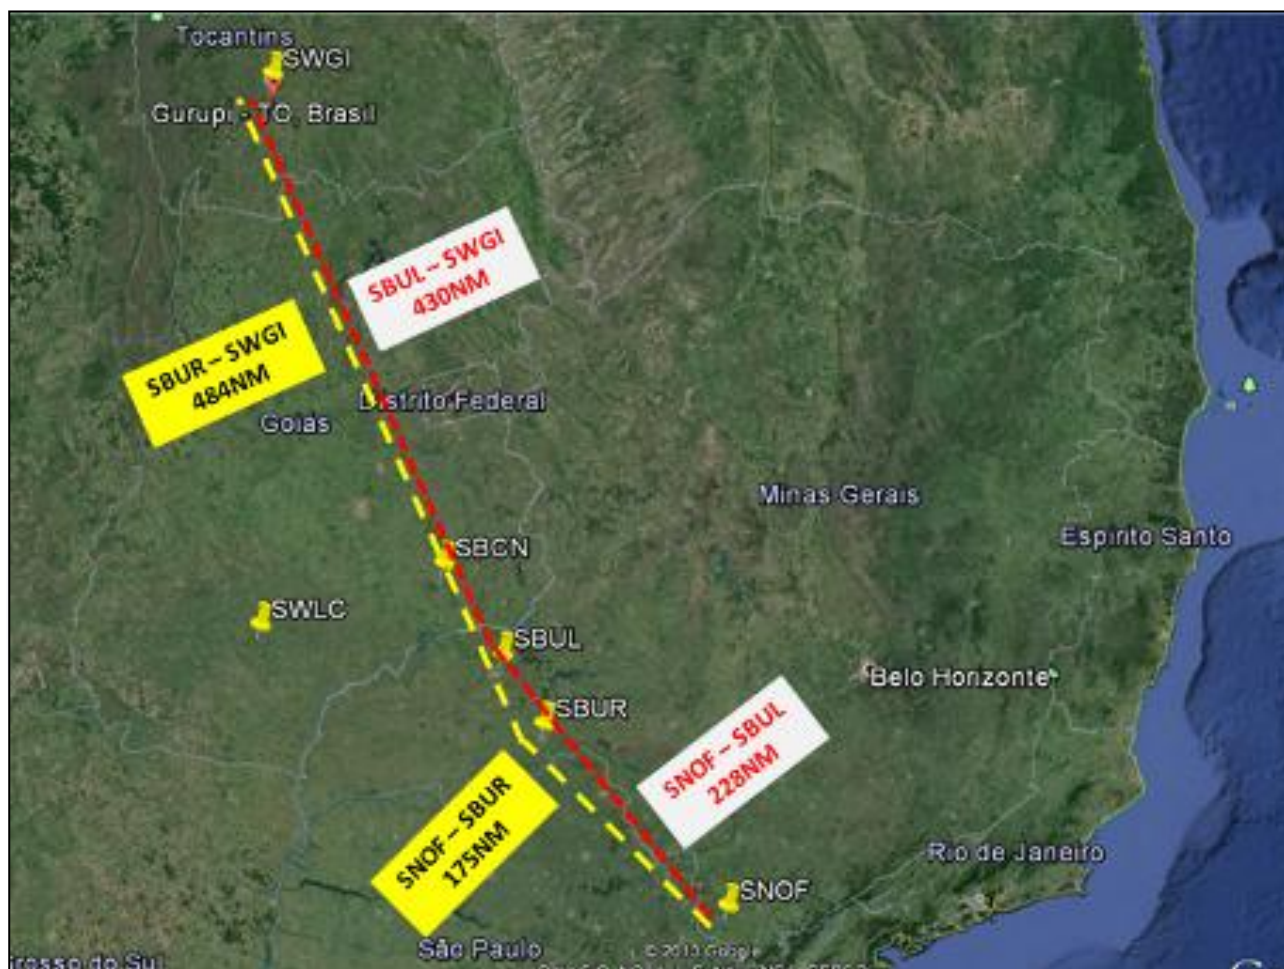
SBUR está a 175NM de SNOF e a 484NM de SWGI.

SBUL está a 228NM de SNOF e a 430NM de SWGI.

Figura 36 - Representação de rotas alternativas no trecho SNOF – SWGI. Em amarelo, a rota SNOF – SBUR – SWGI. Em vermelho, a rota SNOF – SBUL – SWGI.

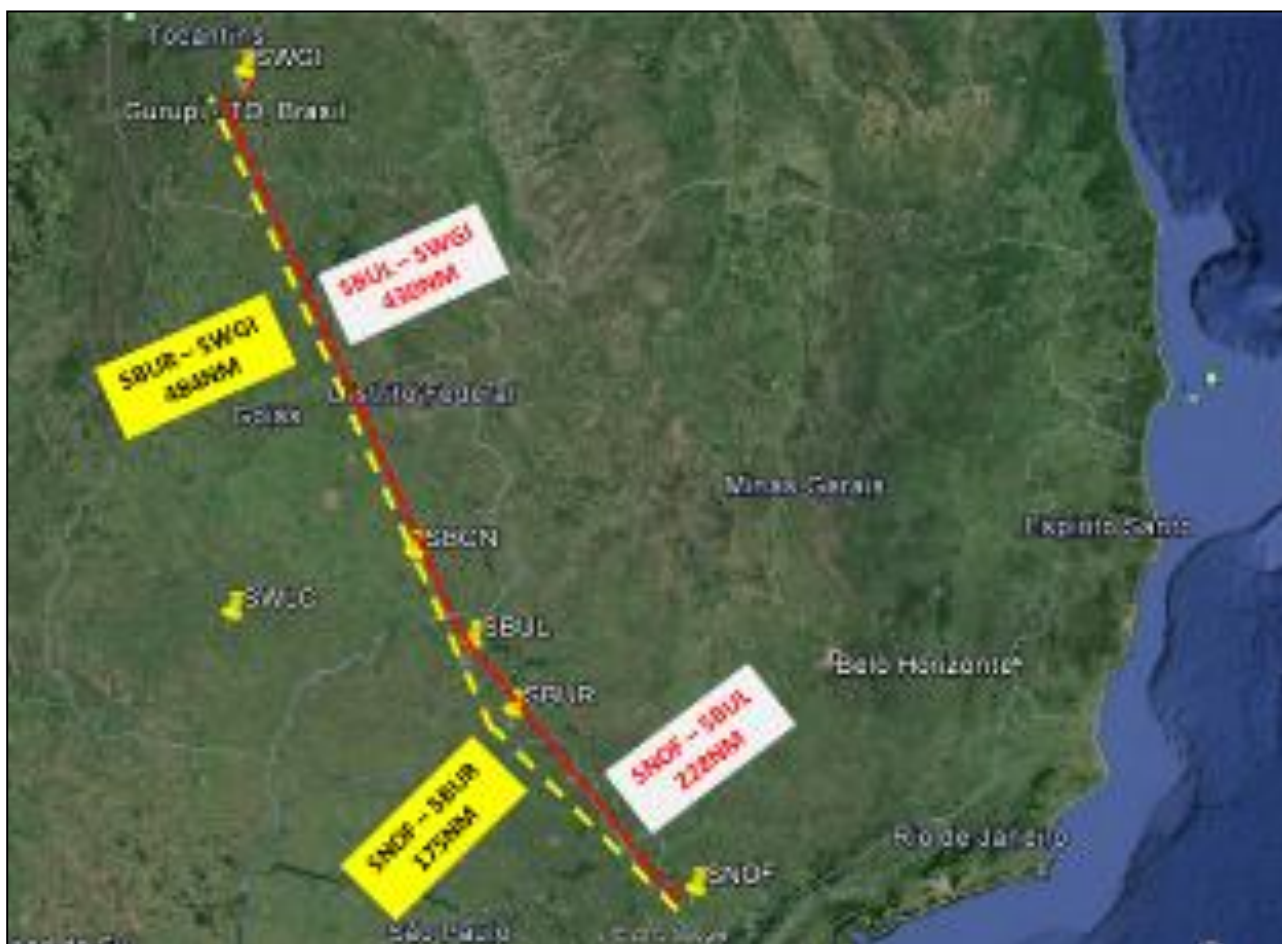
- seria possível voar de SNOF para SBUR (Aeródromo de Uberaba, MG), distantes 175NM, consumindo cerca de 113 litros e chegando com uma reserva superior a 30 minutos de voo, aproximadamente 55 litros;
- era possível, também, voar de SNOF para SBUL (Aeródromo de Uberlândia, MG), distantes 228NM, consumindo cerca de 147 litros e chegando com uma reserva superior a 30 minutos de voo; e
- após o abastecimento em SBUR ou SBUL, seria possível decolar dentro do limite de peso e voar até SWGI, partindo de ambos os aeródromos com 387 litros de combustível nos tanques e chegando com a reserva superior a 30 minutos de voo.

O estudo minucioso do planejamento permitiria executar o voo com segurança, realizando o pouso técnico para abastecimento em SBUR ou SBUL.

Figura 37 - Representação de rotas alternativas no trecho SNOF-SWGI. Em amarelo, a rota SNOF – SBUR – SWGI. Em vermelho, a rota SNOF – SBUL – SWGI.
