**COMANDO DA AERONÁUTICA**  
**CENTRO DE INVESTIGAÇÃO E PREVENÇÃO DE**  
**ACIDENTES AERONÁUTICOS**

**RELATÓRIO FINAL**  
**A - Nº 100/CENIPA/2012**

<b><u>OCORRÊNCIA:</u></b>	<b>ACIDENTE</b>
<b><u>AERONAVE:</u></b>	<b>PT-YFP</b>
<b><u>MODELO:</u></b>	<b>A-109C</b>
<b><u>DATA:</u></b>	<b>05JAN2009</b>

O presente Relatório Final refere-se ao acidente com a aeronave PT-YFP, modelo A-109C, ocorrido em 05JAN2009, classificado como falha do motor em voo.

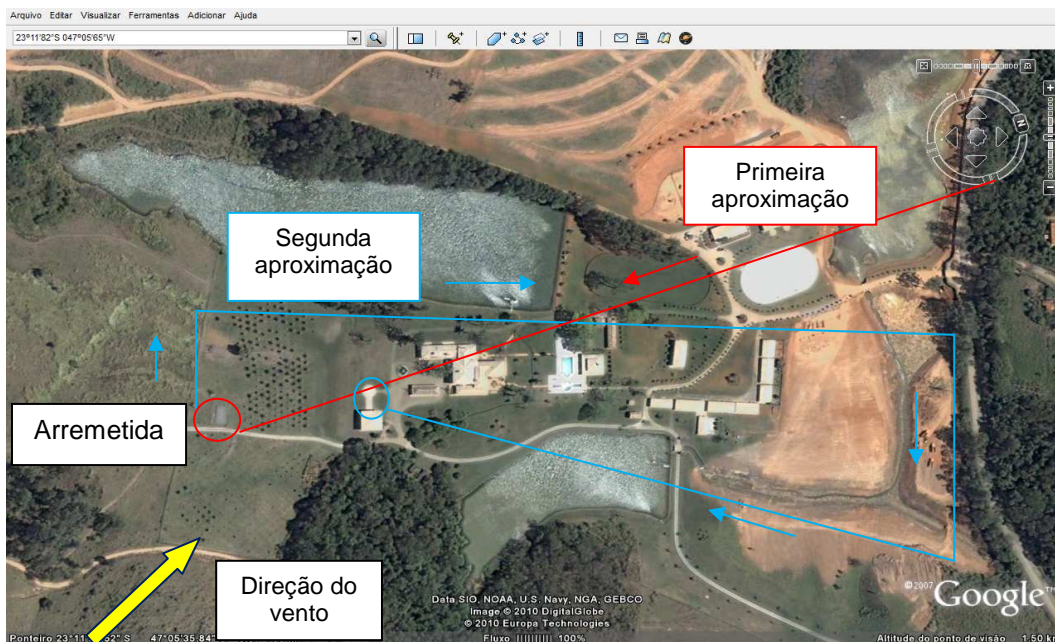
Foto nº1: esquema ilustrando as duas aproximações realizadas pelo piloto.

A seta amarela representa a direção estimada do vento, que estava com intensidade de, aproximadamente, 14kt na hora do acidente.
