**COMANDO DA AERONÁUTICA**  
**CENTRO DE INVESTIGAÇÃO E PREVENÇÃO DE**  
**ACIDENTES AERONÁUTICOS**

**RELATÓRIO FINAL**  
**A - Nº 068/CENIPA/2012**

<b><u>OCORRÊNCIA:</u></b>	<b>ACIDENTE</b>
<b><u>AERONAVE:</u></b>	<b>PT- YZZ</b>
<b><u>MODELO:</u></b>	<b>R-22 BETA II</b>
<b><u>DATA:</u></b>	<b>25SET2009</b>

O presente Relatório Final refere-se ao acidente com a aeronave PT-YZZ, modelo R-22 BETA II, ocorrido em 25SET2009, classificado como pane seca.

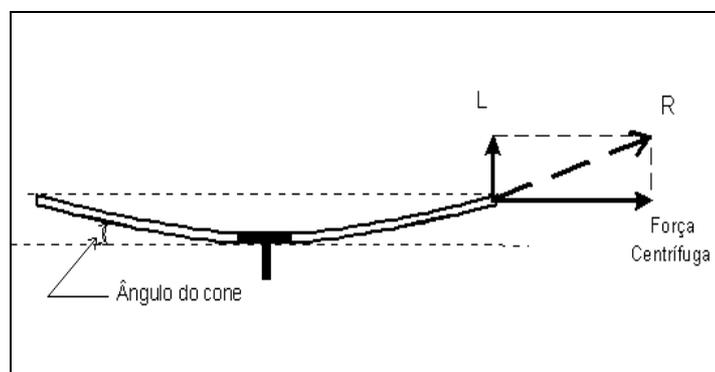
As duas pás do rotor principal apresentaram uma série de enrugamentos compatíveis com o “efeito cone”.

Tal efeito resulta da ação combinada da força centrífuga de sustentação e do peso do helicóptero sobre o disco do rotor principal, promovendo o enflechamento, ou flexão das pás para cima, quando a rotação deste rotor diminui.

Figura 02: Efeito cone.

Dessa forma, com a sobrecarga das pás, ocorre a diminuição da amplitude (área) do disco do rotor e conseqüentemente a perda de sustentação.

Considerando as condições do vento no aeródromo de Campo de Marte (SBMT), localizado a 02NM do local do acidente e as torções sofridas no rotor principal, é possível supor que o pouso em autorrotação foi realizado com vento de cauda, o que pode ter comprometido ainda mais o êxito na mitigação dos danos à aeronave durante a manobra.
