Centro de Investigação e Prevenção
de Acidentes Aeronáuticos

RELATÓRIOS DE INVESTIGAÇÃO DE MOTORES E SEUS COMPONENTES - PERÍODO 1998 A 2018

Estudo de Segurança de Voo
E-02/CENIPA/2022

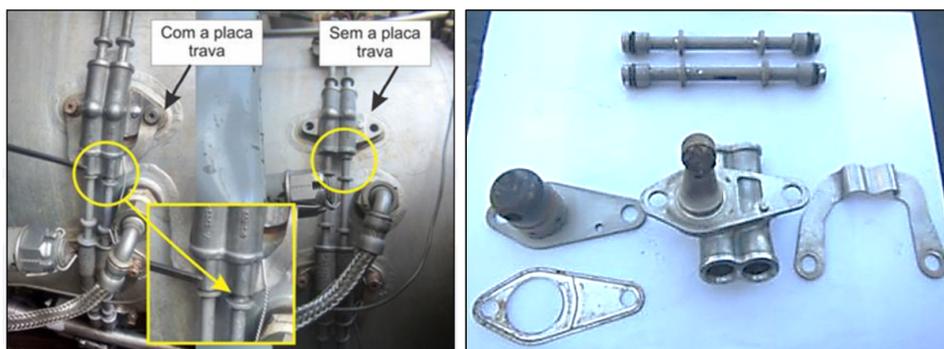
Figura 48: Tubo de transferência de combustível de alta pressão.⁹

(1) Em 2016, um Cessna 208B CARAVAN, MOTOR PWC PT6A-114, em transporte de carga e pessoal, com dois pilotos e três passageiros a bordo, a aprox. 1.800 pés de altitude após a decolagem, teve perda repentina de potência seguida de apagamento do motor. Foi executado um pouso forçado em terreno não preparado, a cerca de 3NM da cabeceira de decolagem. A aeronave teve danos substanciais e os ocupantes saíram ilesos. No dia anterior houve algumas intervenções de manutenção, dentre as quais a lavagem do compressor, realizado de acordo com o CAP 71-00-00, do MM PWC, PN 3043512. Para a execução dessa tarefa era necessário remover o *igniter* (vela de ignição) da posição 4 horas e depois executar sua reinstalação e frenagem, conforme o CAP 74-20-00, do MM da PWC. O freio foi erroneamente ancorado na placa trava dos tubos de transferência de combustível, causando o seu deslocamento e intenso vazamento, com conseqüente apagamento do motor. O serviço inadequado de manutenção relacionado à preparação e reinstalação de componentes do motor para o procedimento de lavagem do compressor teve contribuição para a ocorrência.

⁹No detalhe é indicado o tubo de transferência de combustível de alta pressão que teve deslocamento e permitiu, assim intenso vazamento e apagamento do motor, devido à ancoragem do freno do ignitor na sua placa trava, tirando-a da sua posição. Ao lado, os componentes relacionados: um conjunto de bico injetor, a junta de vedação, tubos de transferência e a placa trava deformada.

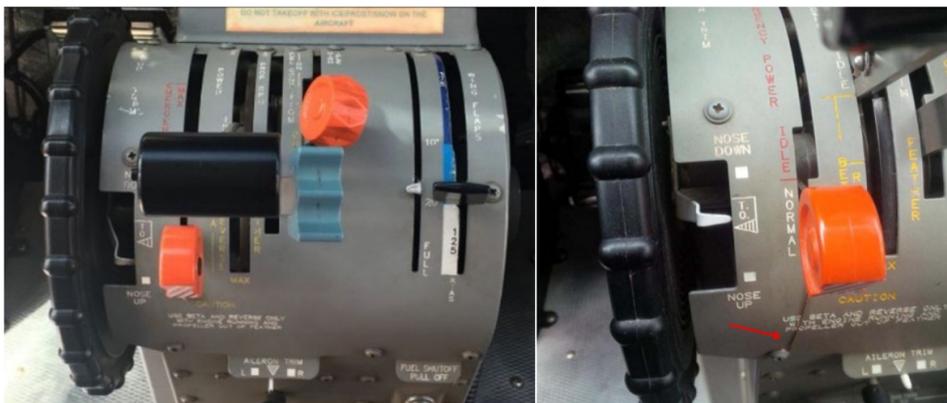
Figura 49: Manete de emergência no pedestal, CESSNA CARAVAN, manopla vermelha tarjada, e “freno moral” (seta).

Em um voo de traslado de Eduardo Gomes (SBEG), AM, para Flores (SWFN), AM, com apenas o piloto a bordo, foi reportada perda de potência e colisão da aeronave contra o solo a aprox. 300 metros do destino. Houve fogo e sua destruição completa. O piloto sofreu ferimentos leves. Segundo o seu relato, o voo transcorreu normalmente até o enquadramento da final de SWFN, quando notou uma queda de potência e um aumento do arrasto. Ele observou, ainda, o acendimento de luzes no painel de alarmes, contudo, conseguiu identificar somente a luz OIL PRESS. Como o motor não respondia ao comando do manete de potência, ele utilizou o EPL (*Emergency Power Lever*) na tentativa de recuperar o controle do propulsor, porém não obteve sucesso. O piloto não relatou se havia reduzido o manete de potência para mínimo antes de acionar o EPL, conforme previa o manual da aeronave.

Na investigação, foi constatado que havia danos compatíveis com sobretensão nas turbinas do compressor e de potência - nada de anormal foi encontrado que justificasse esta condição. Contudo, o uso da EPL poderia causar os danos térmicos nesse nível. Devido ao incêndio que danificou o motor e seus acessórios, a causa da perda de potência reportada não pôde ser identificada.

A utilização da *Emergency Power Lever* pode resolver uma pane, assim como pode agravá-la, caso não seja utilizada de modo como preconizado pelo Manual de Voo do C208B. O seu treinamento em voo é de difícil execução, visto que poderá resultar em danos térmicos sérios ao motor. Recomenda-se avaliar esta questão visando buscar uma solução de treinamento que permita aos pilotos mentalizarem seu uso com segurança. Aplicável também aos demais modelos de aeronaves que possuem manete de emergência.

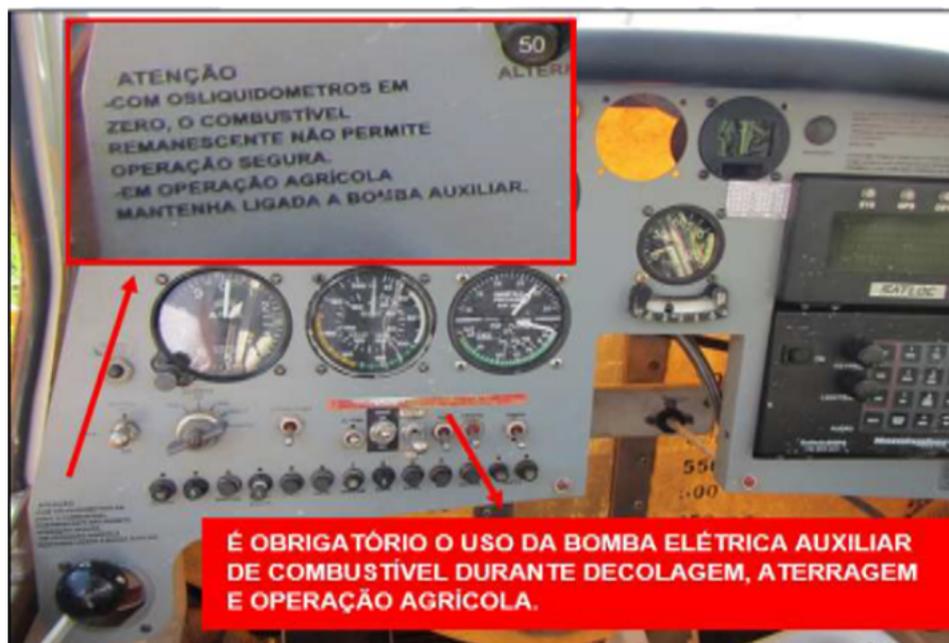
Figura 50: Aviso no painel da aeronave Ipanema.

(2) Em 2018, durante aplicação de defensivos agrícolas em um pasto de fazenda o motor parou de funcionar, havendo realização de um pouso forçado, colidindo contra o solo. Falha da bomba mecânica de combustível (fadiga na haste do diafragma) - bomba elétrica possivelmente estava desligada.

Nas versões mais recentes do EMB202 a bomba elétrica é mantida ligada continuamente por dispositivo próprio, sem ação pelo piloto, visto os benefícios que traz à segurança da operação, conforme Revisão 01 do Boletim de Serviço n° 200-024-0015, da Indústria Aeronáutica Neiva (EMBRAER), de 23/10/2014, aplicável a todas as aeronaves que operam com etanol. Trata-se da instalação do sistema automático de acionamento da bomba elétrica de combustível, com a finalidade de assegurar a pressão de alimentação do motor e a redução da carga laboral do piloto durante a operação da aeronave.

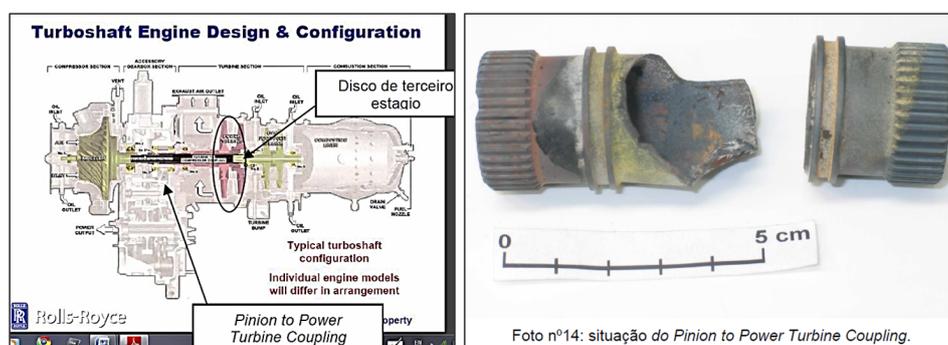
Sobre este tema, o Estudo considerou como criticidade uma ocorrência de maio de 2009 com a aeronave modelo *Agusta Westland A109-C*, equipada com motores ROLLS ROYCE 250-C20R1. No histórico consta que a decolagem foi feita da residência do proprietário com destino a uma fazenda de sua propriedade. Na aproximação final, houve falha de ambos os motores e a execução de um pouso forçado, ocasião em que o tanque de combustível se rompeu, seguido de incêndio. Foi constatada falha do *Pinion-to-Power Turbine Coupling* do M2 em decorrência de fadiga por flexão rotativa, com consequente disparo da turbina de potência por sobrevelocidade. Fragmentos do disco do 3º de estágio de turbina atingiram o M1 e cortaram uma linha de combustível, causando seu apagamento.

Figura 53: Imagens do Relatório Final.

Houve contribuição do Projeto da Aeronave para a ocorrência em função da ruptura do tanque de combustível durante o pouso brusco. Adicionalmente, não existe separação física entre os motores que reduza a possibilidade de falha dupla por disparo de turbina em um deles.

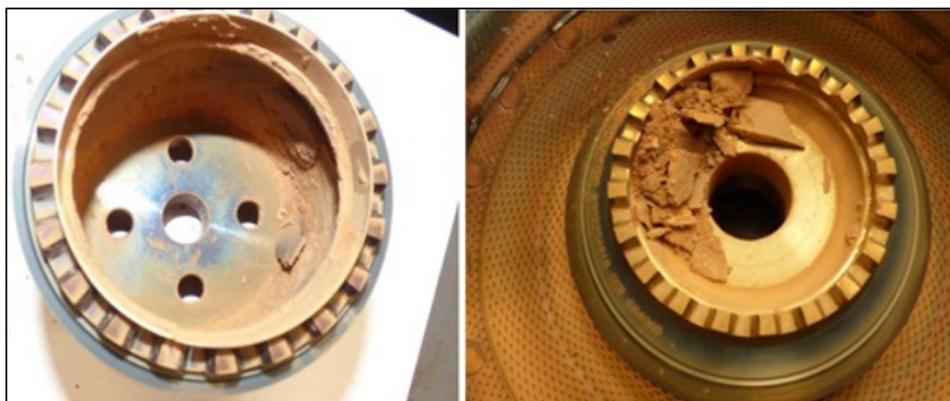
É provável que a falha do rolamento G3 seja consequência de vibração excessiva no motor causada por erosão do compressor e acúmulo de poeira (laterite) no eixo

oco. Em 2001 e 2012 (ano da emissão do RF), a EASA já havia determinado ações mandatórias relacionadas à questão e a TURBOMECA já as havia divulgado. Mais recentemente, em 2019, houve nova ocorrência com uma aeronave Airbus Helicopters AS350B2, nos Alpes Franceses, em que novamente foi constatada a falha do rolamento G3 e acúmulo grande de poeira no eixo oco, conforme imagens.

Figura 57: Imagens capturadas do relatório¹⁰ de investigação do BEA-França.

As ações recomendadas pela EASA tratam de inspeções periódicas quanto à erosão no compressor e remoção da laterite. Existem helicópteros dotados de filtro separador de poeira, porém este não é obrigatório nas versões do AS350. Em função das pesquisas nas ocorrências, pode-se afirmar que, havendo filtro separador de poeira na entrada do compressor, esse problema pode ser minimizado ou até eliminado.

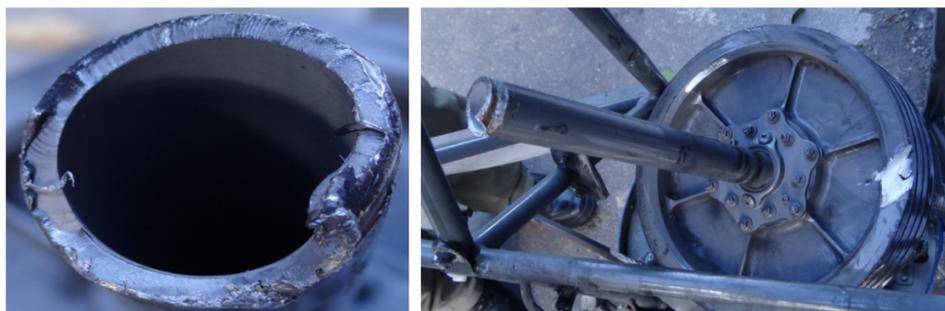
Figura 58: Eixo de transmissão de potência.

O rompimento do eixo de transmissão de potência, PN A166-1, ocorreu por mecanismo de fadiga, iniciado por corrosão no furo de fixação do eixo de transmissão à luva de acoplamento (yoke), PN A907-4, pelo lado da caixa de engrenagens. A trinca progrediu de forma helicoidal no eixo e quando ela atingiu a região próxima à extremidade do Yoke, se deu o rompimento do eixo. O não cumprimento dos itens 1, 4 e 5 das instruções de instalação do manual de manutenção facilitaram a ocorrência de *fretting* e corrosão, que levaram à falha do eixo por fadiga. Os serviços de manutenção da aeronave foram considerados periódicos, porém inadequados do ponto de vista do acoplamento do eixo PN A166-1 com a luva PN A907-4, ambos do conjunto de transmissão de potência do grupo motopropulsor.

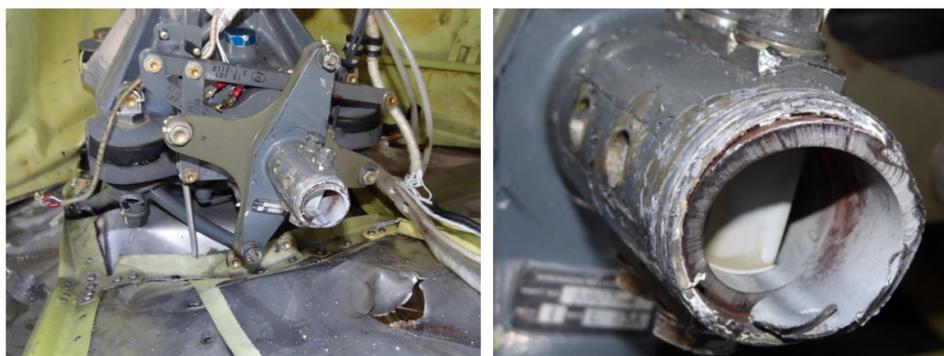
Figura 59: Luva de acoplamento (yoke).

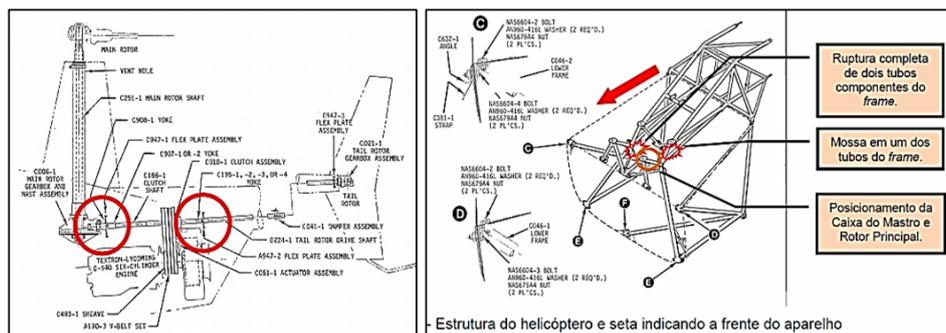
Sobre este tema, o Estudo considerou como criticidade a ocorrência em julho de 2010, na qual a aeronave estava em voo cruzeiro (a 100 kt/1000 ft altura), quando um barulho de metal contra metal foi ouvido, seguido de RPM do rotor zerada. O piloto comandou autorrotação e, antes do pouso, reportou ter escutado um estrondo, seguido de fumaça e fogo. O helicóptero tocou o solo em chamas e ficou destruída com uma fatalidade e dois tripulantes com lesões leves. Não houve falha do motor. Não foi possível determinar o motivo da fratura inicial no *flector* dianteiro, que conectava o eixo de embreagem com a CTP. Este, em seguida, rompeu a estrutura metálica (*frame*) no lado direito (sentido cauda-nariz), atingindo o tanque auxiliar da aeronave, furando a parede de fogo, logo acima do motor.

Figura 62: Fotos do Relatório Final.

Não havia, na parte superior dos tanques e abaixo dos frames, uma estrutura de proteção para evitar uma eventual ruptura do eixo de transmissão e seu contato com o tanque.

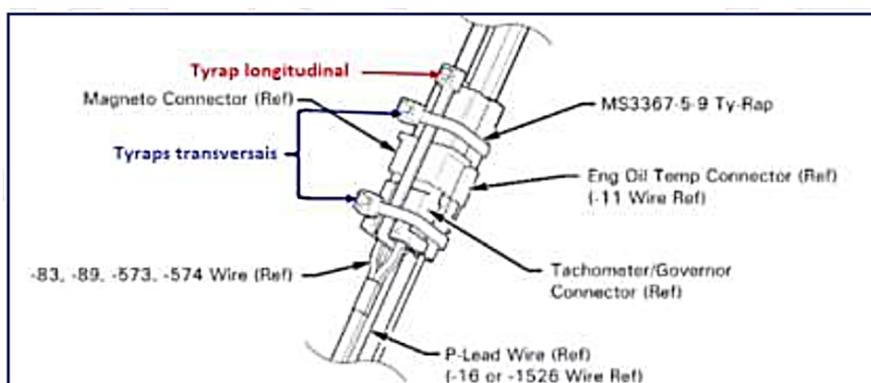
Simulações de falha de contato demonstraram que as indicações do tacômetro do motor e a RPM do rotor tiveram alterações. As indicações da RPM do motor oscilaram em grande amplitude. Havia uma *Service Letter* da Robinson orientando para a fixação dos conectores com cinta plástica (*Tyrap*), que não foi feita exatamente como estava descrita na SL-47. Não havia cinta instalada no sentido longitudinal.

Aspectos de manutenção relacionados com a falha: Contribuiu - conectores não fixados como previsto.

- Conectores da fixação do tacômetro/governador, com destaque para o *tyrap* sentido longitudinal. (Fonte: R44 *Service Letter* SL-47)

Figura 63: Conectores tacômetro/governador e as cintas de amarração.

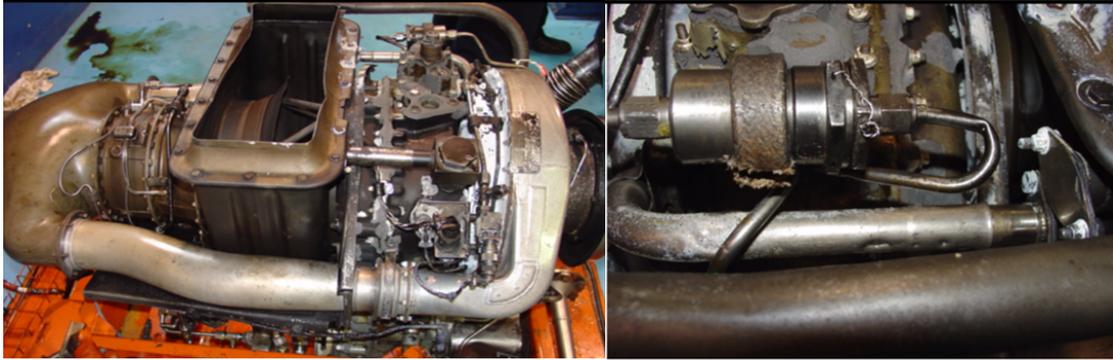
Figura 68: Vista geral do motor direito. À direita, o filtro de Pc (linha de pressão pneumática do compressor ao FCU).

- Contribuição dos componentes: Quanto ao Rolamento, o fabricante do motor identificou fadiga e propagação de trinca na gaiola do Rolamento 2 $\frac{1}{2}$. Este se desintegrou, resultando em folgas, desbalanceamento e atrito entre os eixos do motor, além de quebras em outras engrenagens.
- Projeto do motor: O motor Allison 250-C30 não cumpre com o requisito de contenção por falha de palhetas, pois não possui escudo (*shroud*) de contenção, o que permitiu que partes projetadas e oriundas de um disparo da turbina de potência atingissem o outro motor.
