Centro de Investigação e Prevenção  
de Acidentes Aeronáuticos

# ***IN-FLIGHT BREAKUPS*** **NA AVIAÇÃO AGRÍCOLA**

**Estudo de Segurança de Voo**  
**E-01/CENIPA/2024**

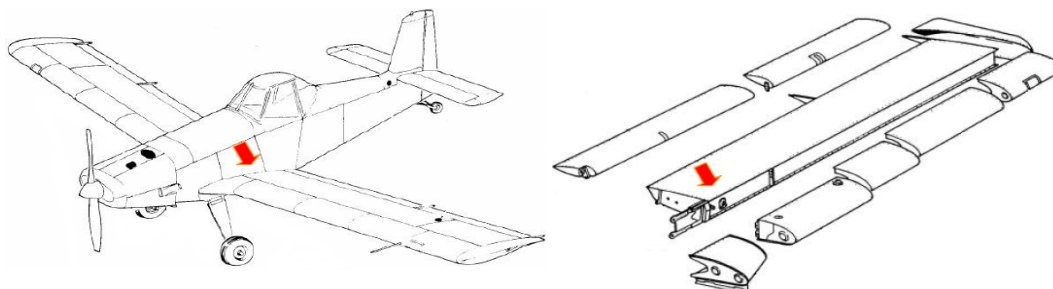
Figura 24: PT-GHP. Localização da região fraturada na longarina dianteira da semiasa esquerda.

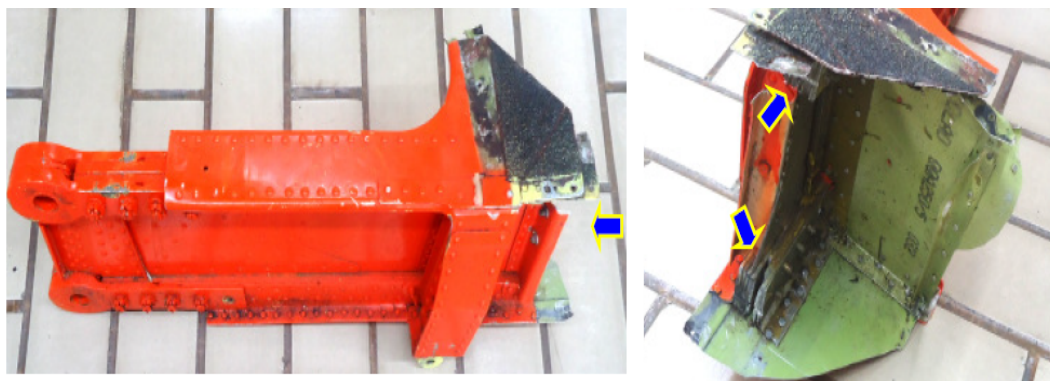
Figura 25: PT-GHP. Seção da longarina dianteira da semiasa esquerda removida para exames e pesquisas em laboratório. Setas azuis mostram a seção de fratura.

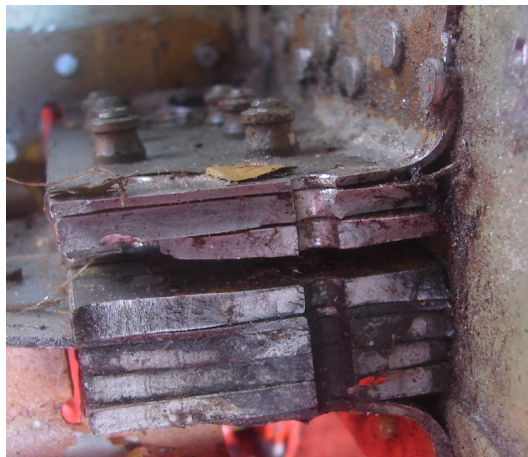
**Mecanismo de Falha:** Falha por fadiga iniciada em cavidades de corrosão (pites) nas paredes do furo.

1. As trincas de fadiga nuclearam nas paredes do furo de 3/16 pol em cavidades de corrosão (pites) e se propagaram transversalmente ao furo, induzidas pelos carregamentos cíclicos da asa.
2. Observado que a extensão da propagação das trincas foi maior nas chapas mais próximas ao bordo de ataque (partindo da chapa nº 1 em direção à chapa nº 8).
3. Observado que a propagação das trincas se deu de forma aproximadamente simétrica ao longo das seções resistentes acima e abaixo do furo.
4. A redução da área útil de seção transversal levou à redução da resistência mecânica da longarina e consequente falha abrupta por sobrecarga.
5. Havia corrosão por pits.

Figura 26: PT-GHP. Seção transversal da fratura através do furo de 3/16 pol, mesa inferior, apresentando marcas de praia típicas de fadiga.

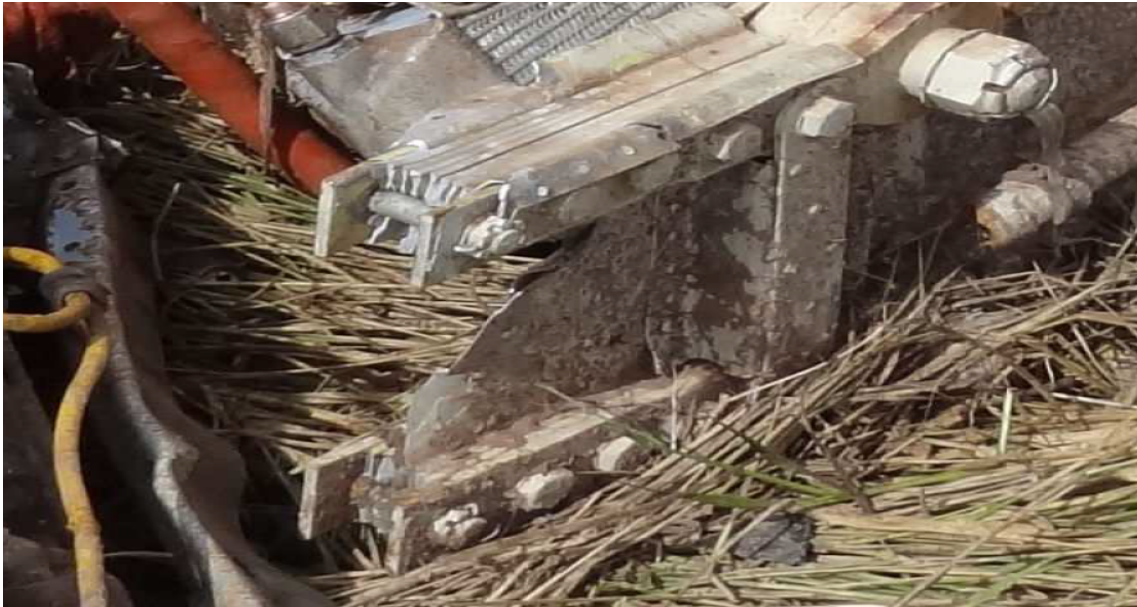
Figura 29: PT-GSB. Foto tirada no local do acidente. Região da longarina da asa direita fraturada em voo.

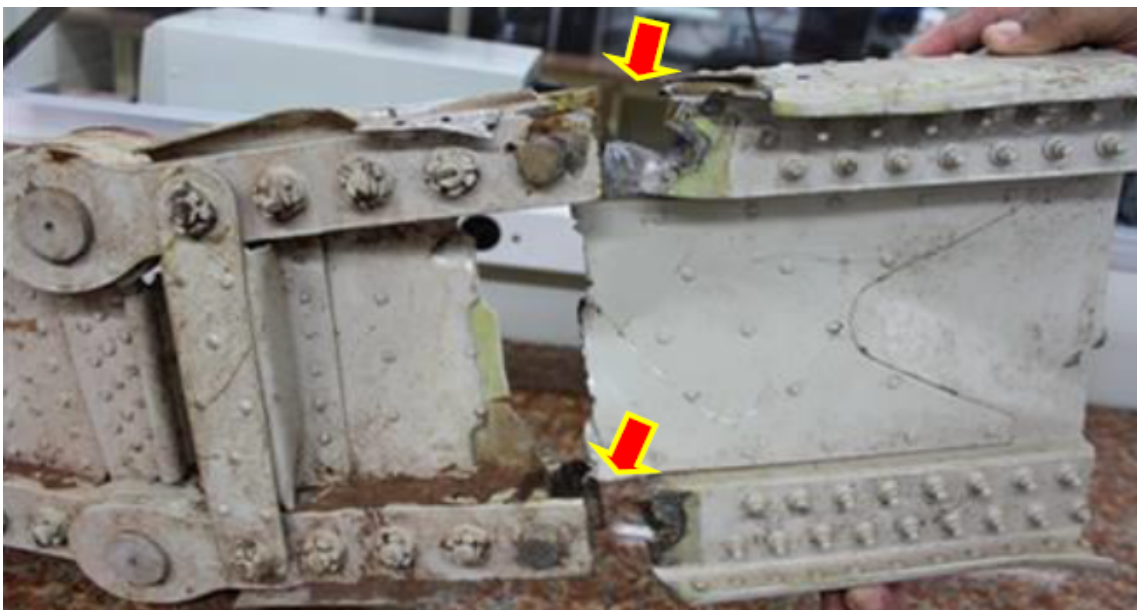
1. A fratura da semiasa direita ocorreu devido a um processo de fadiga na mesa inferior da longarina, ao redor do 5º furo de 1/2 pol da armação de aço que prende as duas semiasas.
2. Observado que a extensão da propagação das trincas foi maior nas chapas mais próximas ao bordo de ataque, progredindo da chapa nº 1 em direção à chapa nº 8.

5. A trinca de fadiga propagou-se por cerca de 60% da seção das chapas da mesa inferior, o que causou considerável redução na sua resistência mecânica e levou à sua ruptura final por sobrecarga.

Figura 30: PT-GSB. Foto com a indicação (setas vermelhas) da posição das fraturas (5º pino de 1/2 pol) da longarina da semiasa direita.

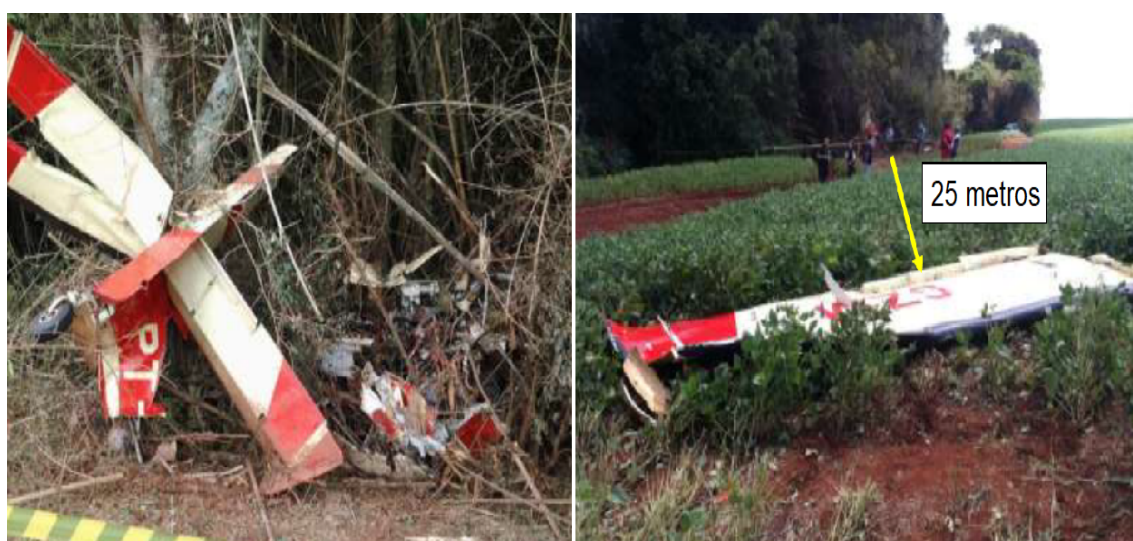
Figura 34: PT-GZM. À esquerda - destroços da aeronave. À direita - asa esquerda separada dos destroços principais a cerca de 25 metros.

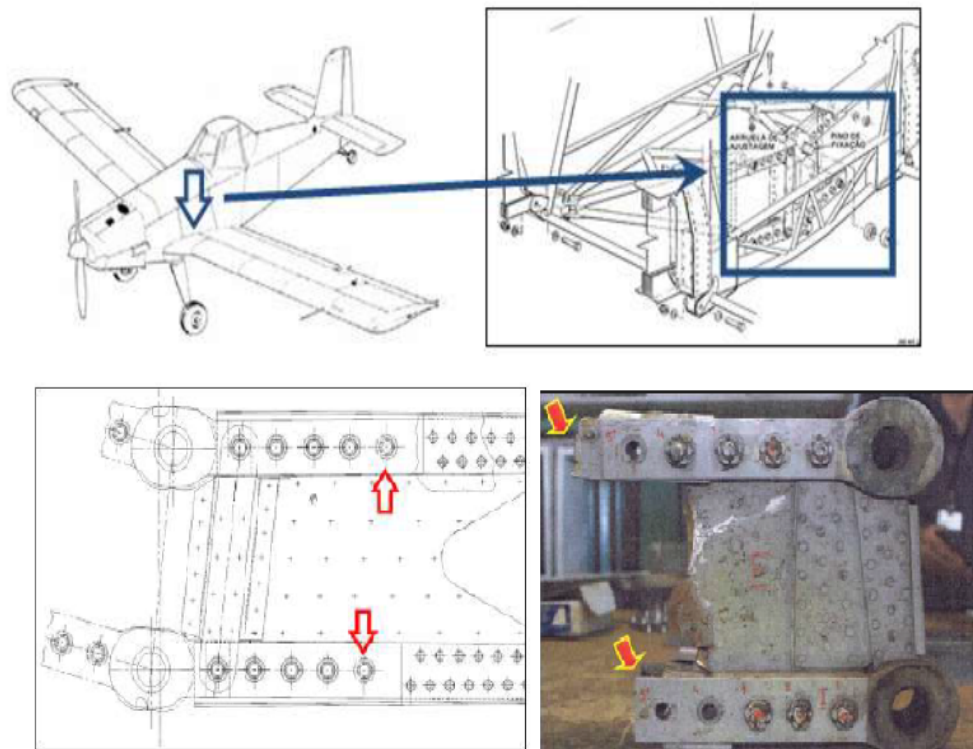
1. O processo de fadiga ocorreu no 5º furo de 1/2 pol da mesa inferior da longarina da semiasa esquerda, iniciado junto às bordas do furo das chapas.
2. Observado que a extensão da propagação das trincas foi maior nas chapas mais próximas ao bordo de ataque, progredindo da chapa nº 1 em direção à chapa nº 8.

3. As trincas de fadiga propagaram-se por cerca de 70% da seção das chapas da mesa inferior, o que causou considerável redução na sua resistência mecânica e levou à sua ruptura final por sobrecarga.

Figura 35: PT-GZM. Detalhe em desenho e em foto da região da fratura na longarina da asa esquerda.

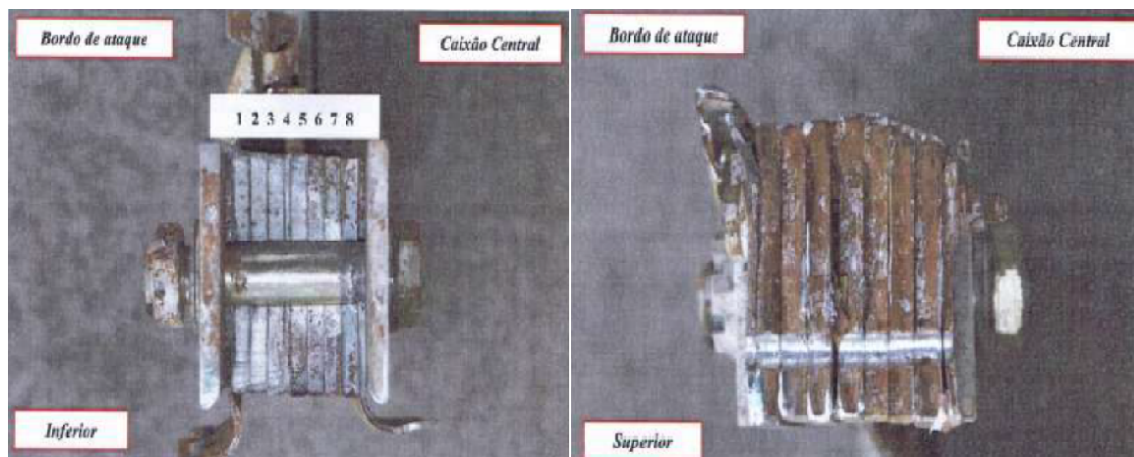
4. A mesa superior da longarina falhou por sobrecarga de forma secundária, após o rompimento da mesa inferior (falha primária).
5. Observou-se um reparo anormal realizado na alma da longarina da semiasa direita o qual pode indicar que a aeronave tenha sofrido danos anteriores e que os serviços de reparo adotados não tenham sido realizados de acordo com as prescrições do fabricante.

Figura 36: PT-GZM. Detalhe das superfícies de fratura. À esquerda - chapas mesa inferiores apresentando marcas de praia de fadiga progredindo a partir das paredes do furo. À direita - chapas mesa superiores apresentando fratura por sobrecarga (falha secundária).

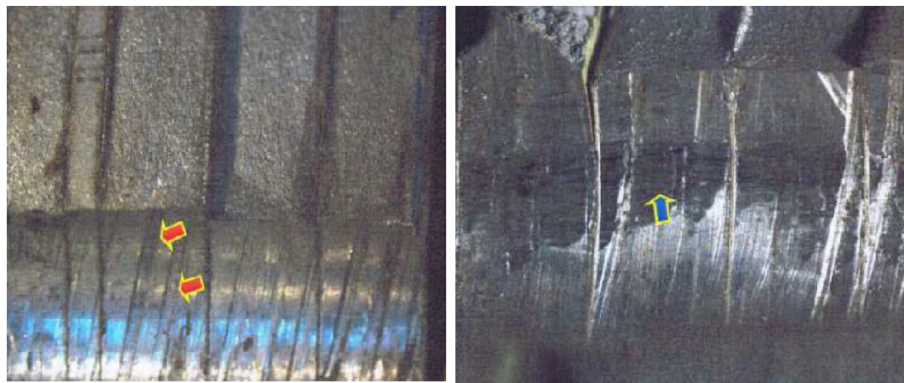
6. Não havia nenhuma registro de intervenções de manutenção nas longarinas das semiasas da aeronave. Observou-se na superfície do 5º furo a presença de riscos grosseiros (marcas de ferramenta que indicam a realização de uma montagem forçada) que podem ter contribuído para facilitar o início do processo de fadiga metálica.

Figura 37: PT-GZM. Detalhe de marcas de ferramenta nas paredes internas do 5º furo de 1/2 pol.

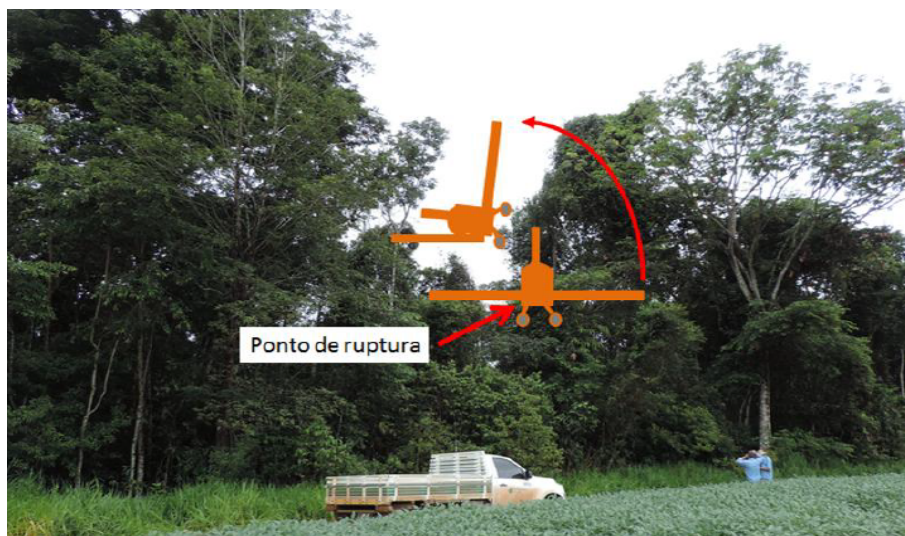
Figura 43: PT-USM. Foto do local dos primeiros impactos da aeronave contra as árvores com a representação da atitude da aeronave após fratura da semiasa esquerda.

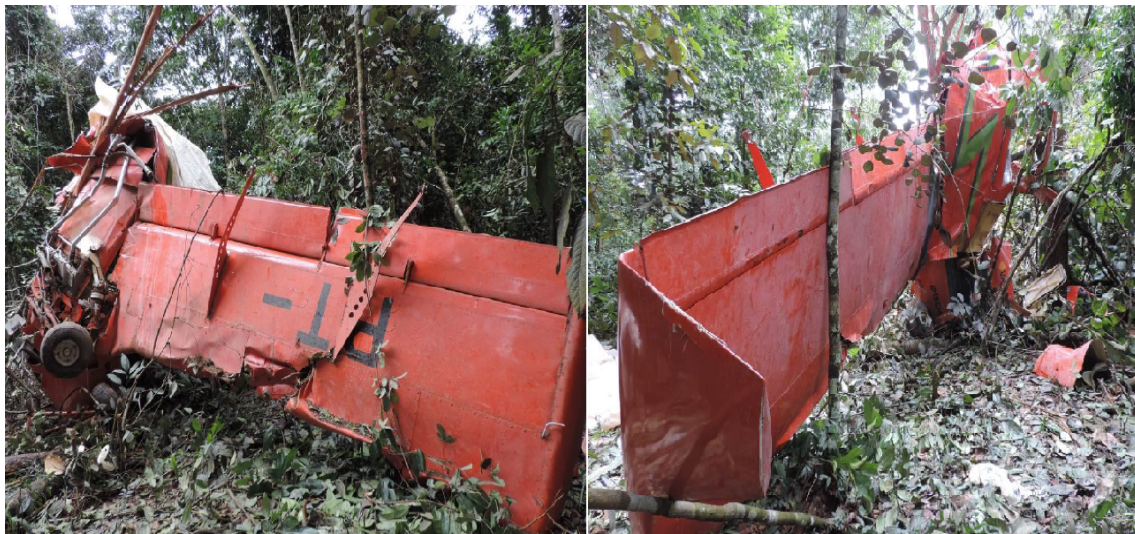
Figura 44: PT-USM. Posição final dos destroços. Aeronave separada da asa esquerda.

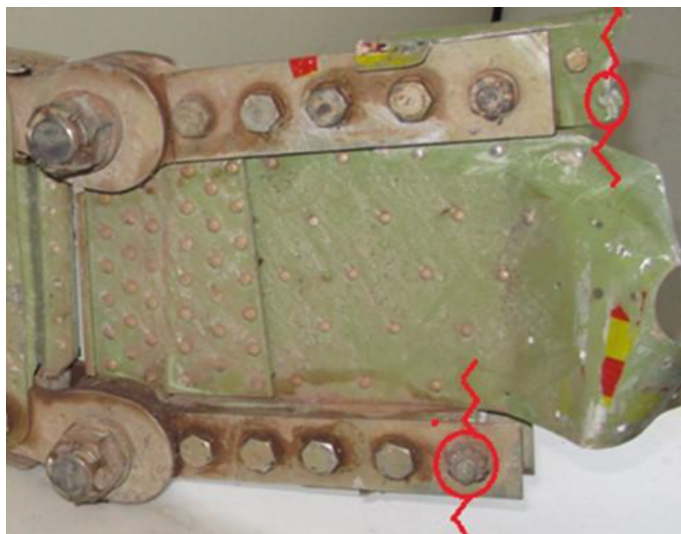
1. O processo de fadiga ocorreu no 5º furo de 1/2 pol da mesa inferior da longarina da semiasa esquerda, iniciado junto às bordas do furo das chapas.
2. Observado que a extensão da propagação das trincas foi maior nas chapas mais próximas ao bordo de ataque, progredindo da chapa nº 1 em direção à chapa nº 8.

4. A mesa superior da longarina falhou por sobrecarga de forma secundária, após o rompimento da mesa inferior (falha primária).
5. Observou-se na superfície do 5º furo e do pino de 1/2 pol, no lado do bordo de ataque, a presença de corrosão localizada que contribuiu para facilitar o início do processo de fadiga. Observou-se durante a desmontagem das longarinas a falta de torque em vários pinos e a montagem incorreta das chapas externas de suporte das mesas (armação de aço), o que levou ao desalinhamento na montagem do pacote de chapas da longarina.

Figura 46: PT-USM. Região da fratura da mesa inferior (5º furo de 1/2 pol) e superior (2º parafuso de 3/16 pol) da longarina da semiasa esquerda.

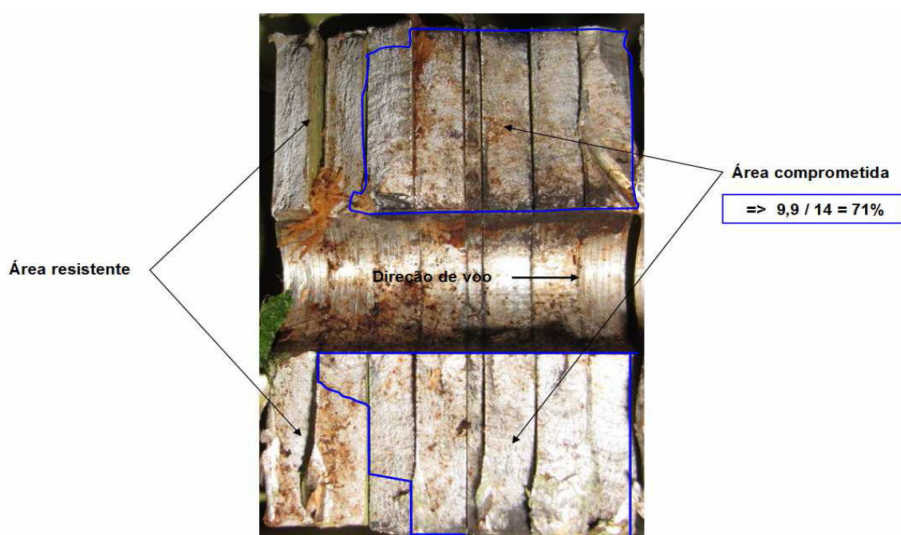
3. As trincas de fadiga propagaram-se por cerca de 70% da seção das chapas da mesa inferior, o que causou considerável redução na sua resistência mecânica e levou à sua ruptura final por sobrecarga.

Figura 47: PT-USM. Estimativa do percentual de área da longarina comprometida pela fadiga.

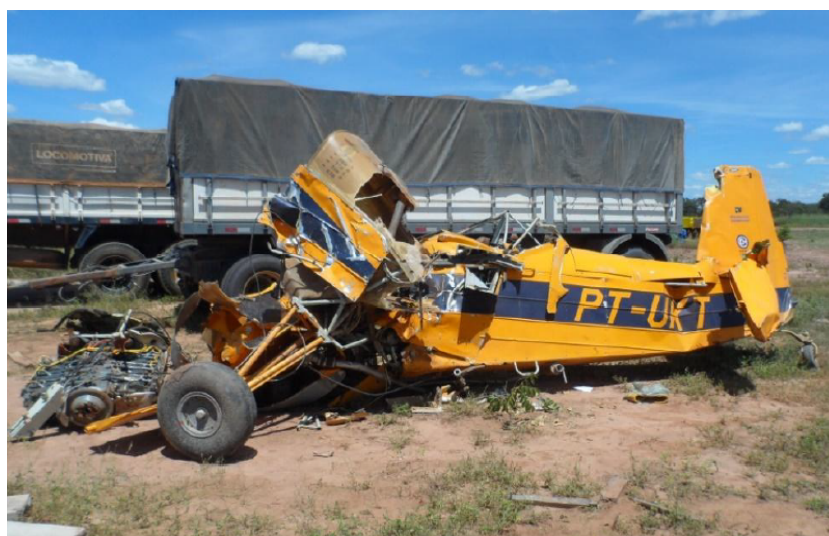
Figura 48: PT-UKT. Destroços da aeronave na fazenda do operador.

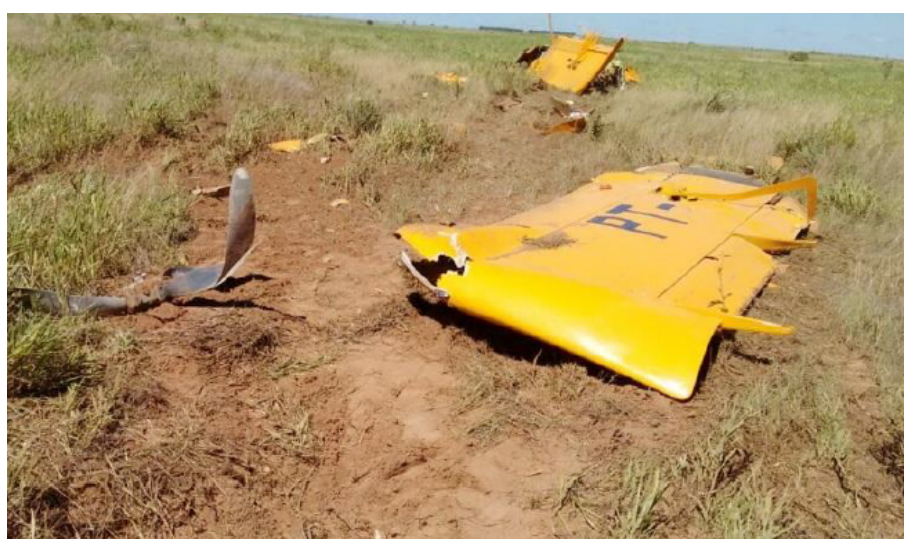
Figura 49: PT-UKT. Posição final da asa esquerda da aeronave em relação aos destroços principais.

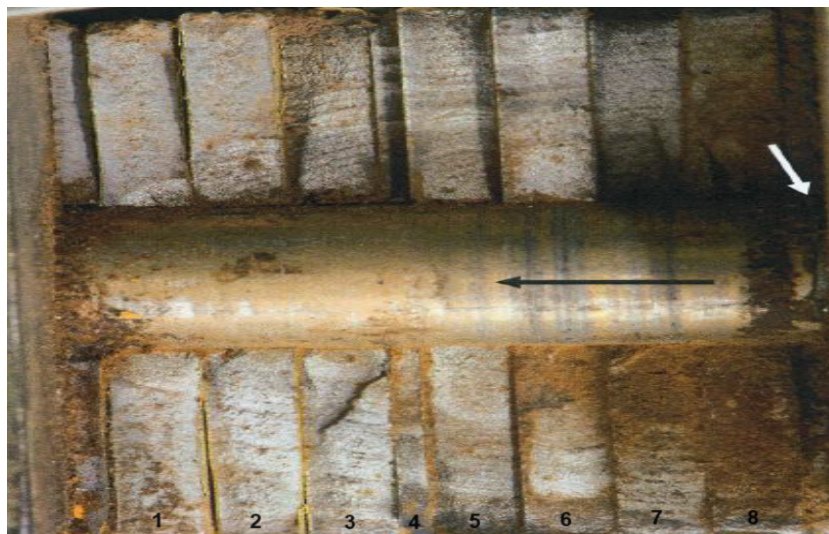
1. O processo de fadiga ocorreu no 5º furo de 1/2 pol da mesa inferior da longarina da semiasa esquerda, iniciado junto às bordas do furo das chapas.
2. Observado que a extensão da propagação das trincas foi maior nas chapas internas, mais próximas ao bordo de fuga, progredindo da chapa nº 8 em direção à chapa nº 1.
3. As trincas de fadiga propagaram-se por cerca de 70% da seção das chapas da mesa inferior, o que causou considerável redução na sua resistência mecânica e levou à sua ruptura final por sobrecarga.

4. A mesa superior da longarina falhou por sobrecarga de forma secundária, após o rompimento da mesa inferior (falha primária).
5. Havia corrosão. O estado de corrosão observado no pacote de chapas indicava que as trincas tiveram origem antes da realização da última inspeção preventiva, o que leva a acreditar que os serviços realizados nas semiasas da aeronave não foram adequados, pois não identificaram as trincas nem a corrosão.
6. Observou-se marcas grosseiras de rosqueamento que facilitaram o processo de fadiga.
7. Observou-se que os furos dos cinco pinos de 1/2 pol da mesa inferior da semiasa esquerda estavam pintados, o que não é previsto pelo fabricante.

Figura 50: PT-UKT. Detalhe seção da fratura por fadiga. A propagação ocorreu da chapa nº 8 para chapa nº 1 (seta preta).

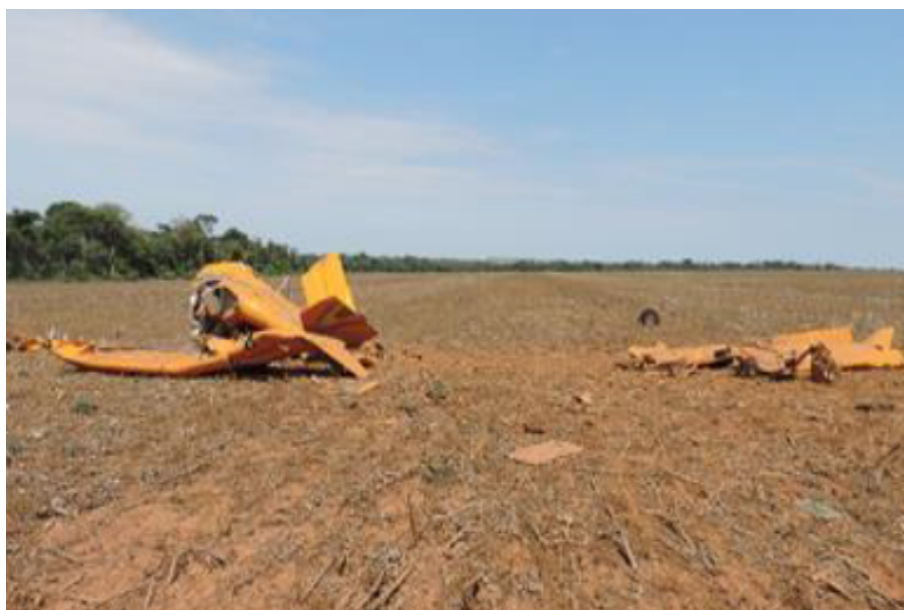
Figura 51: PT-ULQ. Vista da aeronave após a ocorrência.

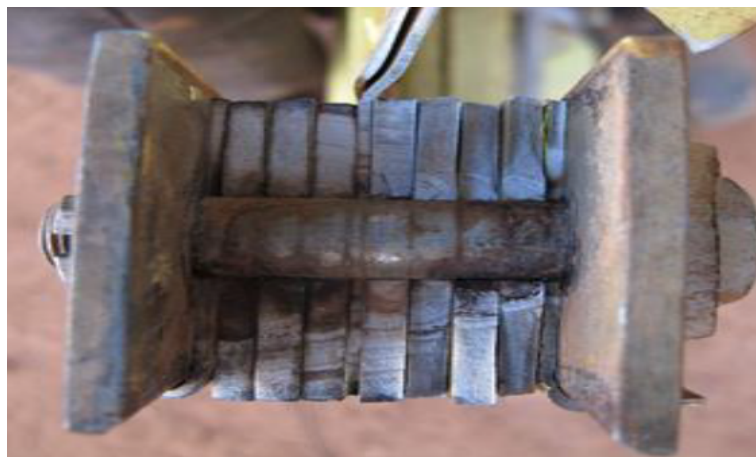
1. O processo de fadiga ocorreu no 5º furo de 1/2 pol da mesa inferior da longarina da semiasa esquerda, iniciado junto às bordas do furo das chapas.
2. Observado que a extensão da propagação das trincas foi maior nas chapas mais próximas ao bordo de fuga, progredindo da chapa nº 8 em direção à chapa nº 1.
3. As trincas de fadiga propagaram-se por cerca de 70% da seção das chapas da mesa inferior, o que causou considerável redução na sua resistência mecânica e levou à sua ruptura final por sobrecarga.
4. A mesa superior da longarina falhou por sobrecarga de forma secundária, após o rompimento da mesa inferior (falha primária).
5. Havia corrosão. Observou-se nas superfícies do 5º furo e do pino a presença de corrosão que pode ter contribuído para o início do processo de fadiga.

Figura 52: PT-ULQ. Indicação macroscópica das marcas de praia de fadiga da mesa inferior da longarina da semiasa esquerda.

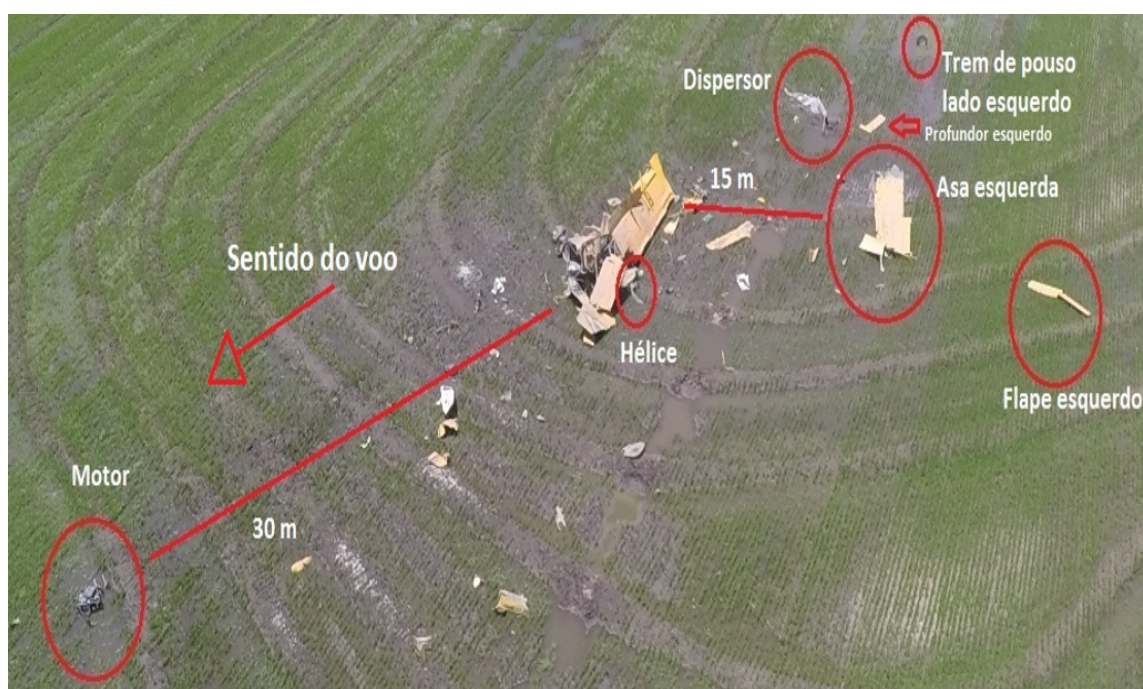
Figura 53: PT-UII. Distribuição dos destroços no *Crash Site*.

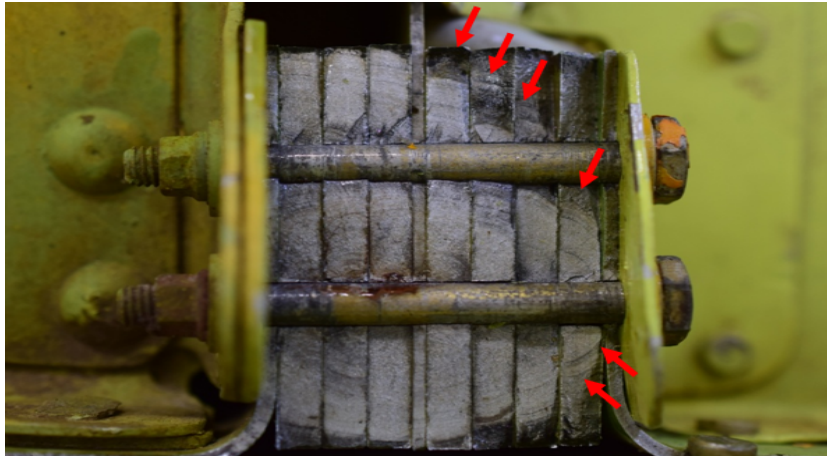
1. O processo de fadiga ocorreu no 1º e 2º furos de 3/16 pol da mesa inferior da longarina da semiasa esquerda, iniciando nas paredes dos furos.
2. Observado que a extensão da propagação das trincas foi maior nas chapas mais próximas ao bordo de fuga, progredindo da chapa nº 1 em direção à chapa nº 8.

3. As trincas de fadiga propagaram-se por quase toda a área da seção transversal da mesa inferior da longarina, o que causou considerável redução na sua resistência mecânica e levou à sua ruptura final por sobrecarga.

Figura 54: PT-UII. Setas indicam a interface entre região suave e lisa - região de fadiga - e região grosseira e cristalina - região de sobrecarga.

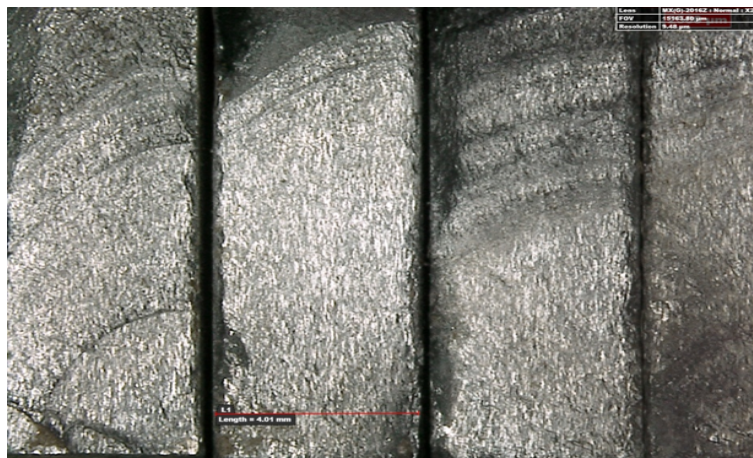
Figura 55: PT-UII. Detalhe da progressão das marcas de praia nas chapas da mesa inferior da longarina da semiasa esquerda.

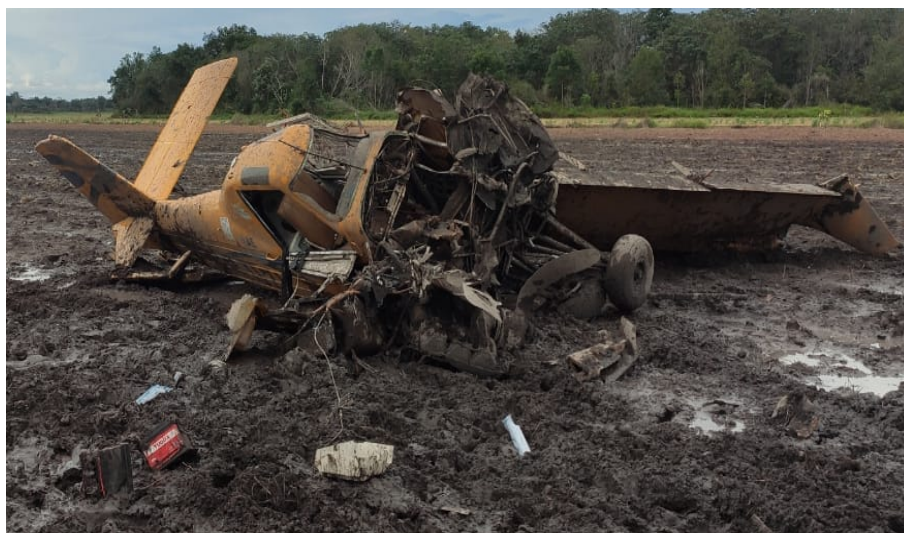
Figura 57: PT-UZI. Destroços da aeronave.

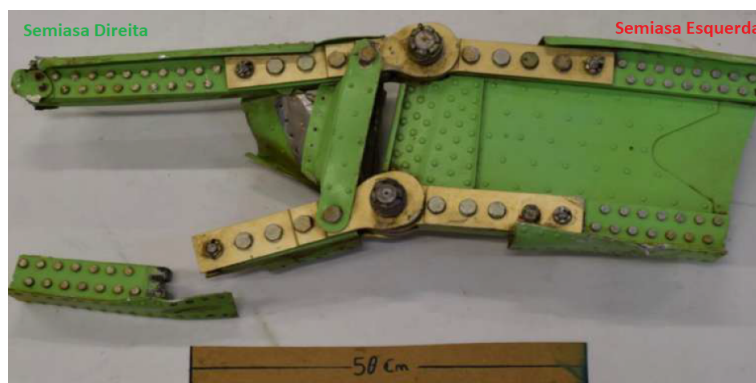
Figura 58: PT-UZI. Seção do caixão central das longarinas das semiasas direita (fraturada em voo) e esquerda.

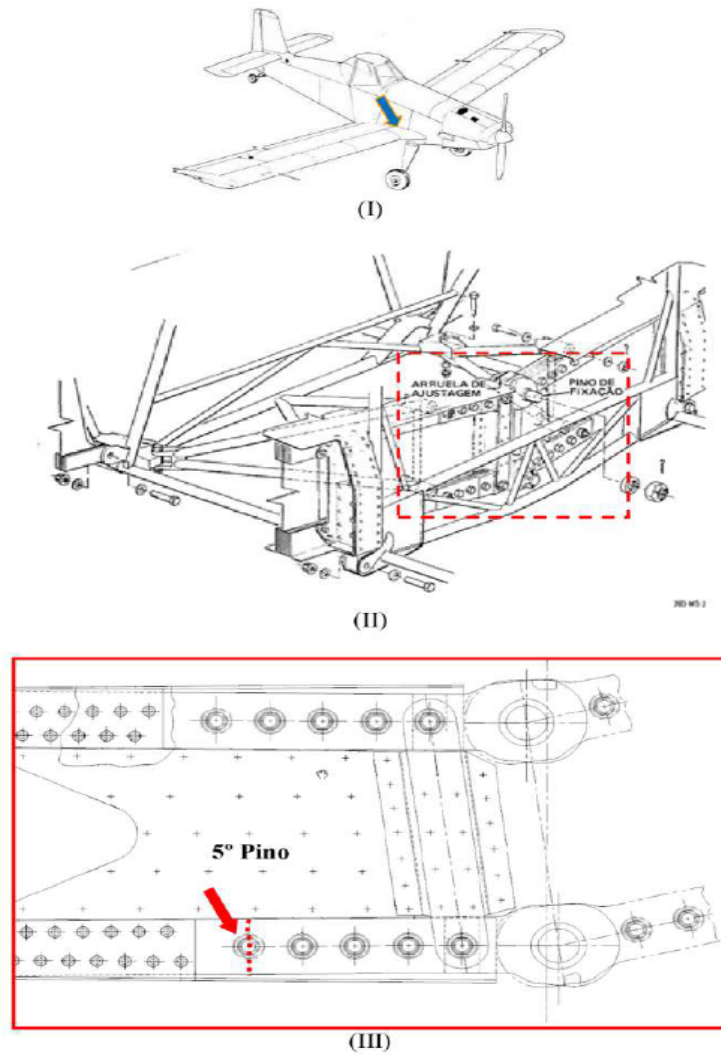
Figura 59: PT-UZI. Em (I) e (II), desenhos esquemáticos mostrando a localização da região da falha. Em (III), seta vermelha indica a região fraturada.

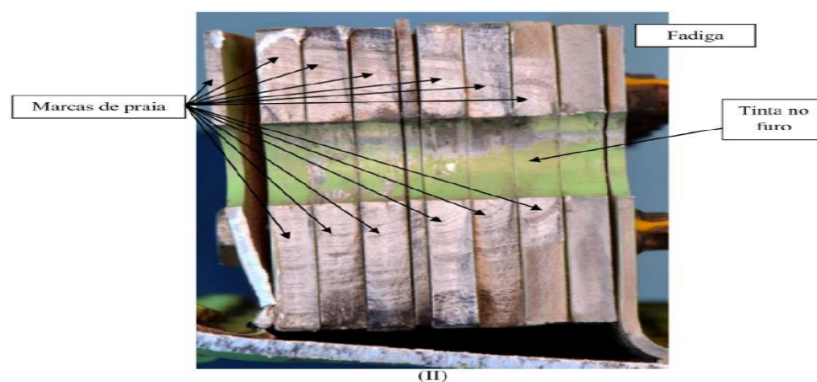
3. As trincas de fadiga propagaram-se até atingir cerca de 65% da seção transversal da mesa inferior da longarina, o que causou considerável redução da área útil de seção transversal e levou à redução da resistência mecânica da longarina, com consequente falha final abrupta por sobrecarga.

Figura 60: PT-UZI. Superfície da fratura indicando a progressão de fadiga acima e abaixo 5º furo de 1/2 pol. A extensão da fadiga corresponde a cerca de 65% da área da seção transversal.

Figura 95: PT-UZI. Repetindo a Figura 60. As chapas mesa são as enumeradas de 1 a 8, sendo a 1 voltada ao bordo de ataque da aeroanve e a 8 ao bordo de fuga.

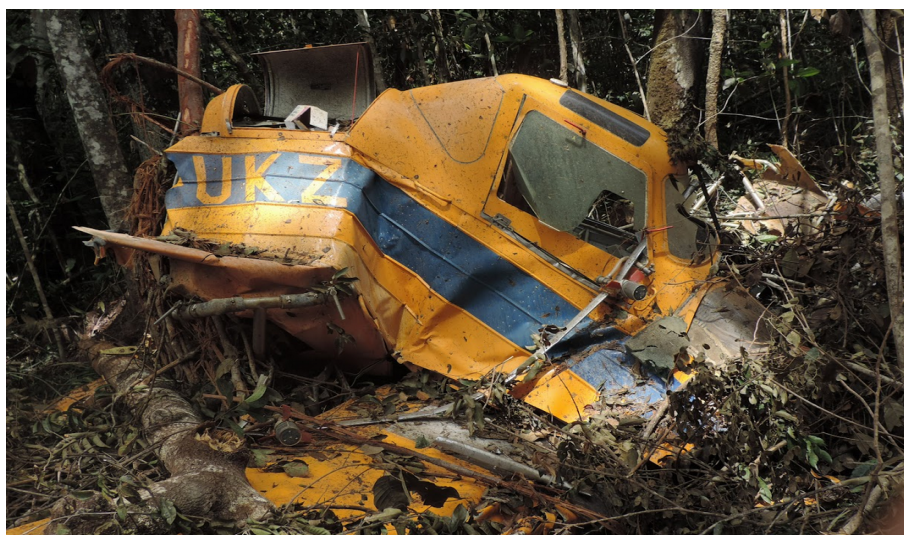
Figura 63: PT-UKZ. Destroços da aeronave.

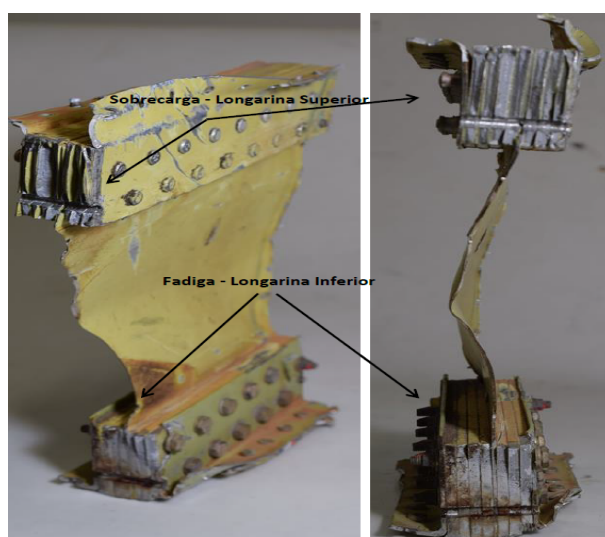
As análises laboratoriais indicaram a fratura por fadiga do material (falha primária) com início a partir de corrosão na região dos furos de 3/16 pol da mesa inferior da longarina da semiasa esquerda. A fratura da mesa superior se deu por sobrecarga (falha secundária).

Figura 64: PT-UKZ. Seção fraturada da longarina. Vista em diagonal e de frente.

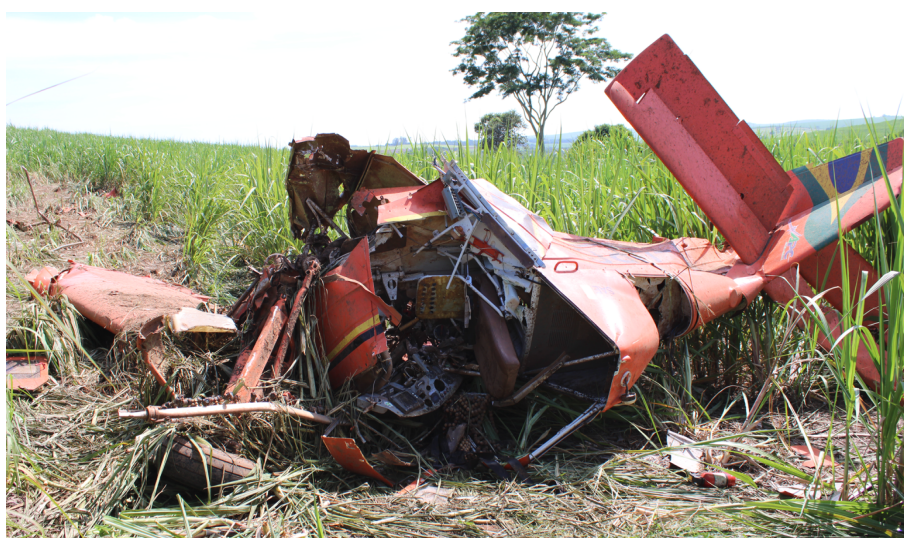
Figura 67: PT-UPG. Destroços da aeronave.

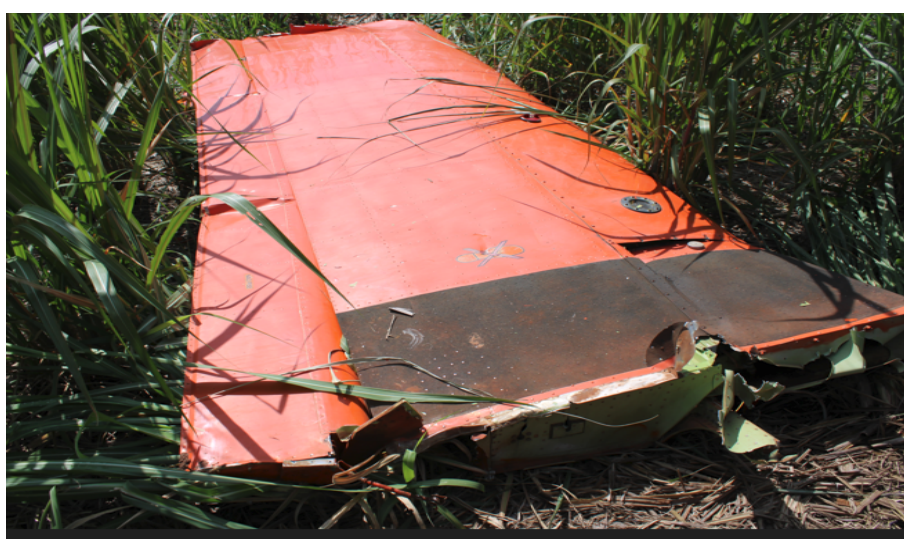
Figura 68: PT-UPG. Semiasa esquerda localizada a cerca de 140 metros dos destroços principais da aeronave.

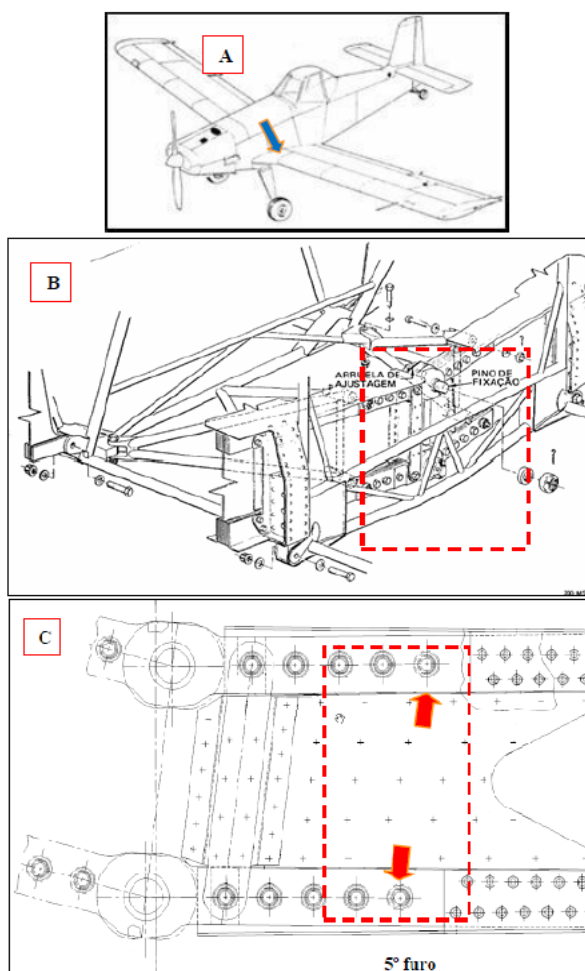
Figura 70: PT-UPG. Desenhos esquemáticos mostrando a região onde é instalado, na aeronave Ipanema EMB-202, o componente fraturado em serviço. As setas vermelhas indicam as regiões onde ocorreram as fraturas na longarina das semiasas.

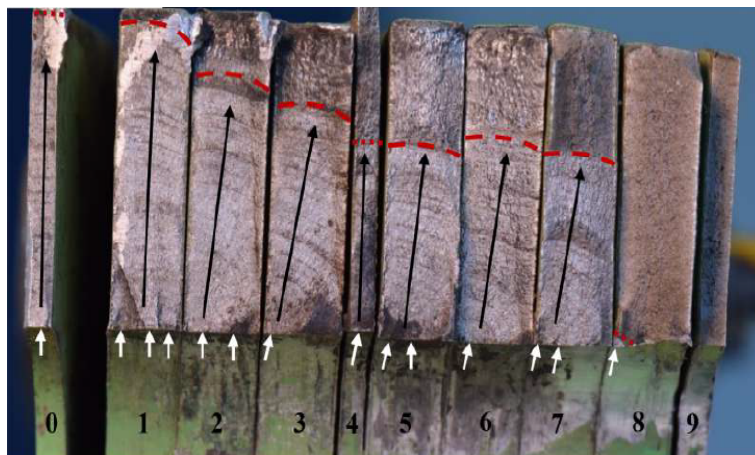
Figura 84: PT-UZI. Trazendo novamente a imagem da seção transversal de fratura da mesa inferior da longarina da aeronave.

Na figura, as setas brancas indicam o ponto de nucleação das trincas. Pode-se identificar a zona de propagação de trinca através das marcas de praia, indicando o avanço da fadiga (setas pretas) até o momento em que a resistência residual da estrutura não é o suficiente (tracejado vermelho indica a transição da fadiga para a região de sobrecarga) e há a ruptura catastrófica.

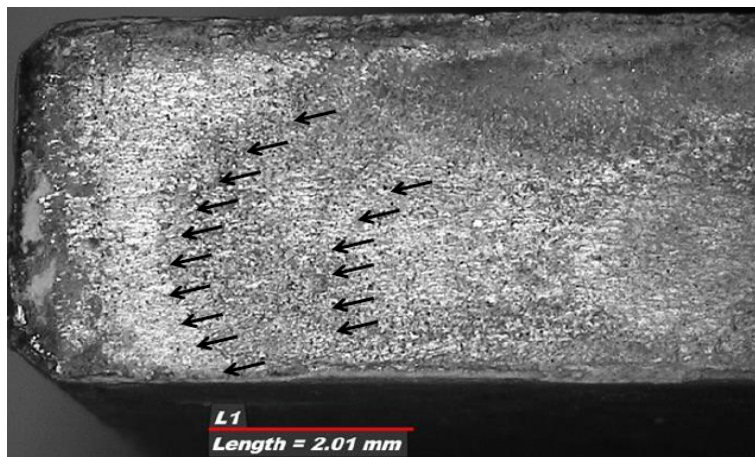
Figura 87: PT-UKZ. Imagem coletada do Laudo Técnico relativo ao acidente com a aeronave. Microscopia Eletrônica de Varredura (MEV). Setas pretas apontam para uma região semicircular com aspecto plano e com diferença de coloração, aspecto comum às **marcas de praia**, típicas de falha por fadiga.

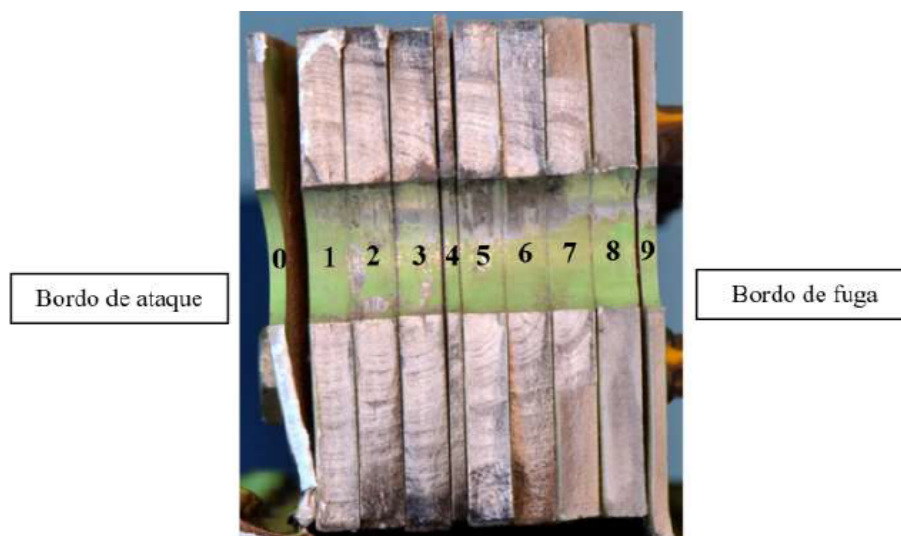
Além disso, observou-se também que, na maioria dos casos, as trincas se propagam de maneira mais rápida nas chapas mais à frente da asa, voltadas para o bordo de ataque, apresentando uma extensão de propagação partindo da chapa nº 1 para a chapa nº 8. Contudo, essa condição não é regra geral.

Com isso, a detecção das trincas por meio da realização das inspeções detalhadas previstas de 100 horas (melhor abordado posteriormente) possivelmente será mais efetiva nas primeiras 3 chapas mesa (chapas nº 1 a 3) antes da chapa da alma (nº 4).

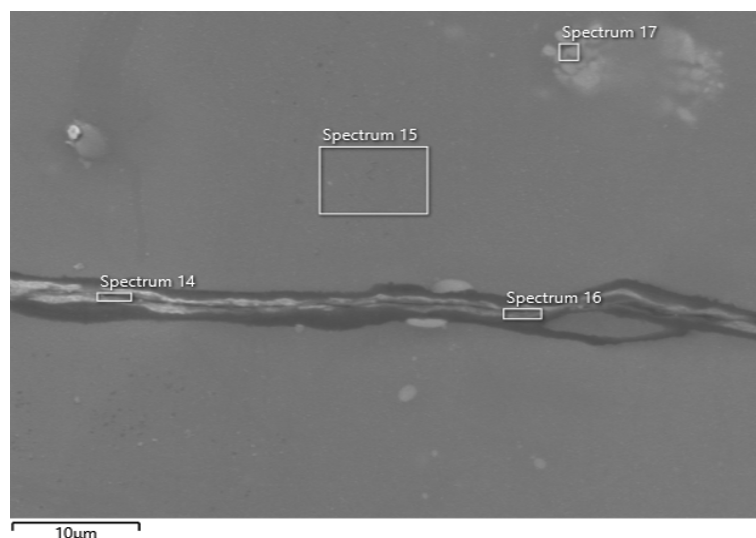
Laudos de investigações evidenciam também condições de corrosão-fadiga com trincas tanto intergranulares como transgranulares. Esses casos promovem um agravamento da corrosão internamente à microestrutura do metal, atuando como concentradores de tensão e podendo facilitar a iniciação de uma trinca de fadiga. A figura 99 abaixo mostra o caso de uma trinca secundária provocada por corrosão transgranular iniciada por um pite de corrosão na aeronave acidentada PT-UPG, e as Figuras 100 e 101 mostram a presença de elementos químicos associados à corrosão internamente à trinca.

Figura 100: PT-UPG. MEV. Detalhe das regiões da trinca secundária da Figura 99 onde foram realizadas as análises por EDS, com o *Spectrum 14* sendo representado na figura seguinte.

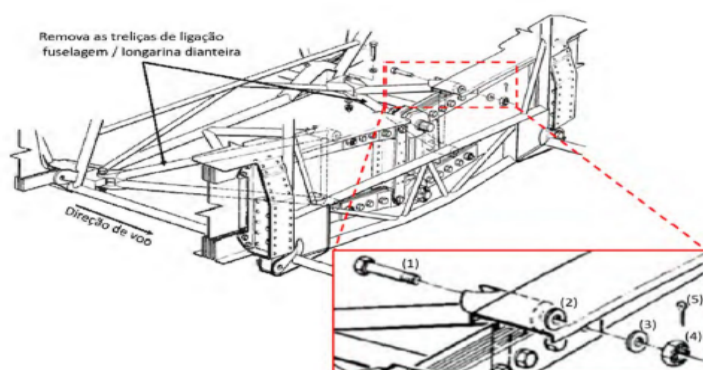
Figura 105: Referência para a remoção dos fixadores de 1/2 pol dos 5º furos da armação de interligação das semiasas. **Figura 13 do BS 200-057-0011 e Figura 3 do BS 200-057-0008.**

A inspeção DET prevista para 100 horas, incluída nos BS e MS, deve ser realizada em todas as faces da região central das longarinas.

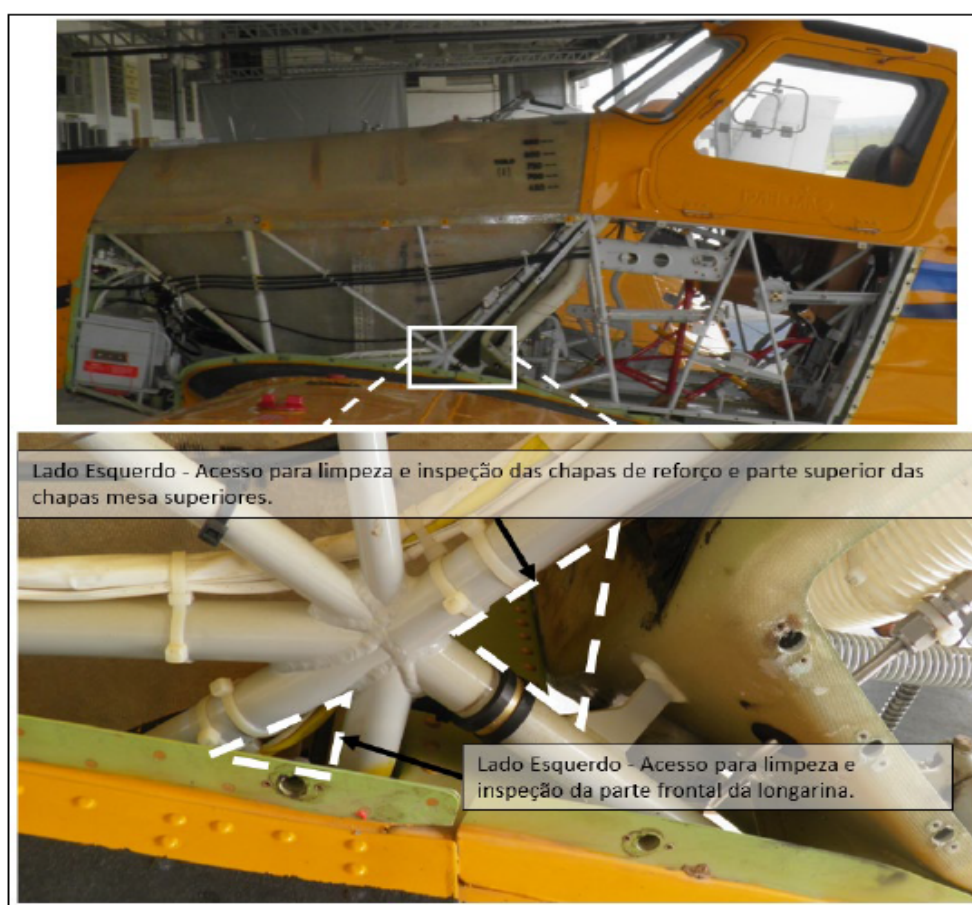
Figura 111: Acesso dos painéis laterais para limpeza e inspeção da parte frontal da longarina. **Figura 2 do BS 200-057-0013.**

**B.S.: 200-057-0013, item 2.2:** *Realize uma limpeza em todos os pontos a serem inspecionados para assegurar a correta interpretação dos resultados. Utilize para isso pano umedecido com água e sabão neutro. Na parte frontal da junção das semiasas, caso a sujeira esteja muito impregnada, aplique um produto desengripante como por exemplo o WD40 para dissolver a sujeira; deixe-o agir por 10 minutos e remova a sujeira utilizando uma haste com um pano na ponta. O acesso para esta atividade está descrito na figura abaixo.*

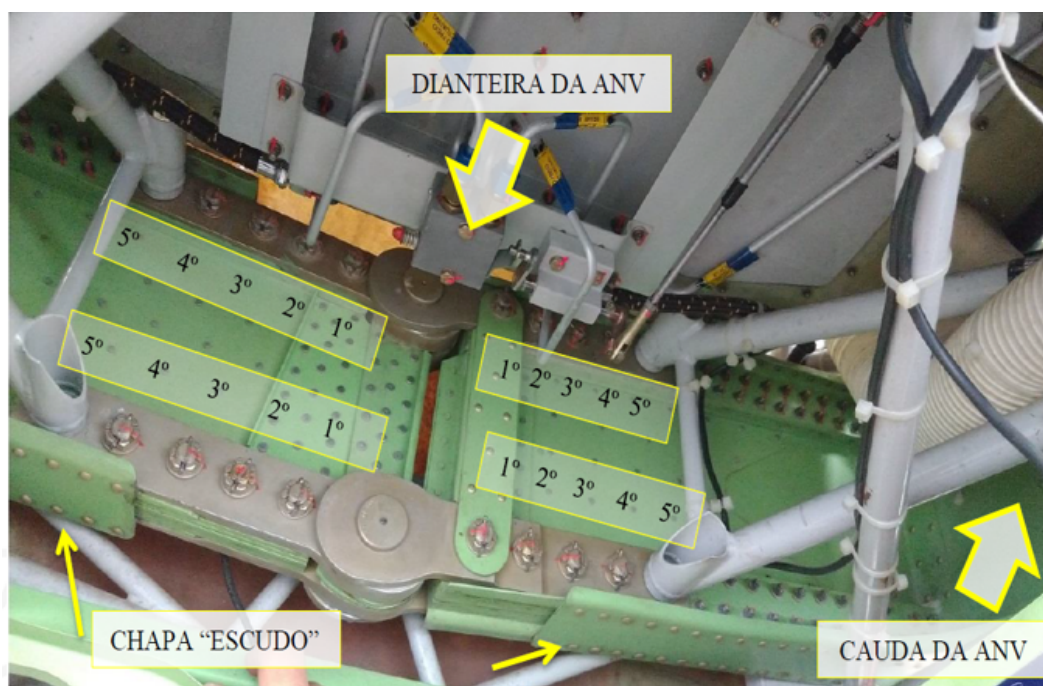
Para acessar a região do caixão central e executar as inspeções, deve-se remover o painel inferior que cumpre a função de janela de inspeção do caixão central. Para tal acesso, o mecânico deve deitar no chão, de modo que suas mãos mal alcançam a região de inspeção da longarina, o que é um impasse ergonômico da atividade. Associando essa dificuldade de acesso e posicionamento com a sujeira e/ou tempo de limpeza, pode-se incorrer em problemas de desatenção na atividade.

Figura 112: Caixão Central - Detalhe da visualização através da abertura da janela de inspeção inferior.

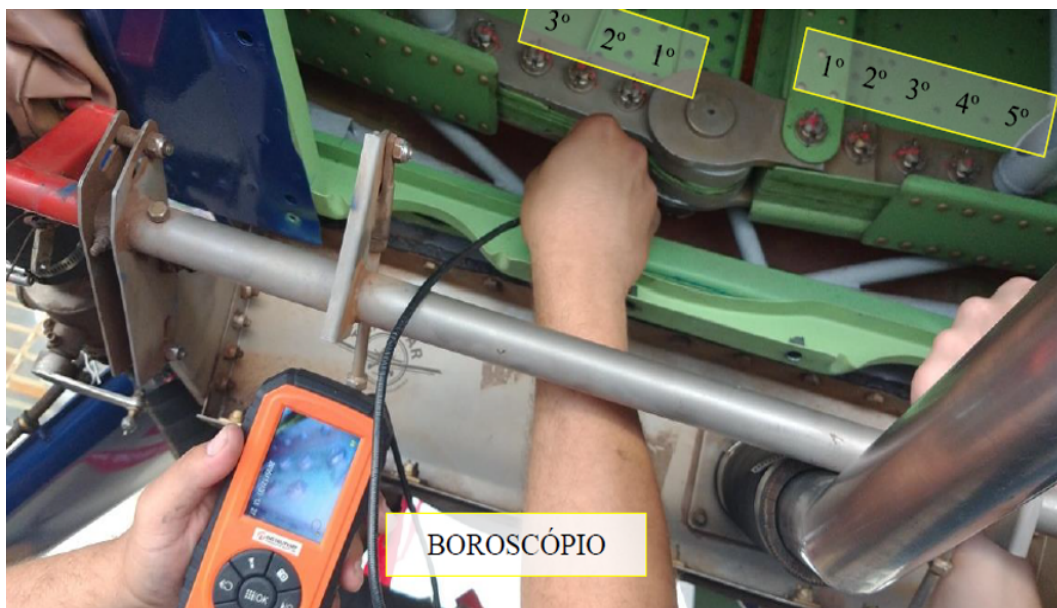
O acesso para visualização da parte dianteira da longarina é restrito e possui certo grau de dificuldade devido à presença do (*hopper*), o qual impede a visualização por cima, tendo que ser realizada através da janela de inspeção inferior e possível apenas com a utilização de Boroscópio. A limpeza dessa região dianteira também possui restrição devido à essa dificuldade de acesso.

Figura 113: Boroscopia sendo feita através da janela de inspeção inferior.
