Centro de Investigação e Prevenção  
de Acidentes Aeronáuticos

# ***IN-FLIGHT BREAKUPS*** **NA AVIAÇÃO AGRÍCOLA**

**Estudo de Segurança de Voo**  
**E-01/CENIPA/2024**

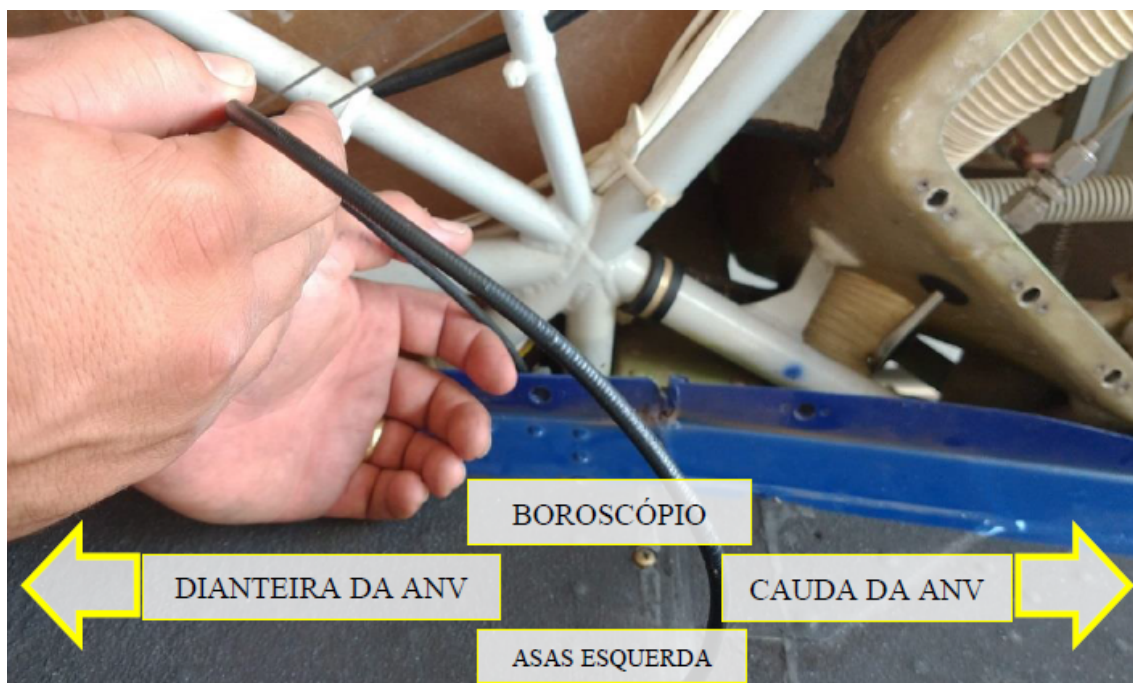
Para a inspeção detalhada da parte superior da longarina são utilizadas as janelas de inspeção sobre as asas, área de difícil acesso para limpeza. A inspeção prevista de 100 horas para as cabeças dos parafusos de 3/16 pol quanto à corrosão e descascamento fica prejudicada e dependente da imagem do boroscópio.

Figura 114: Caixaão Central - Boroscopia sendo feita através da janela de inspeção sobre a asa para visualização das faces superiores do pacote de chapas e dos parafusos de 3/16 pol.

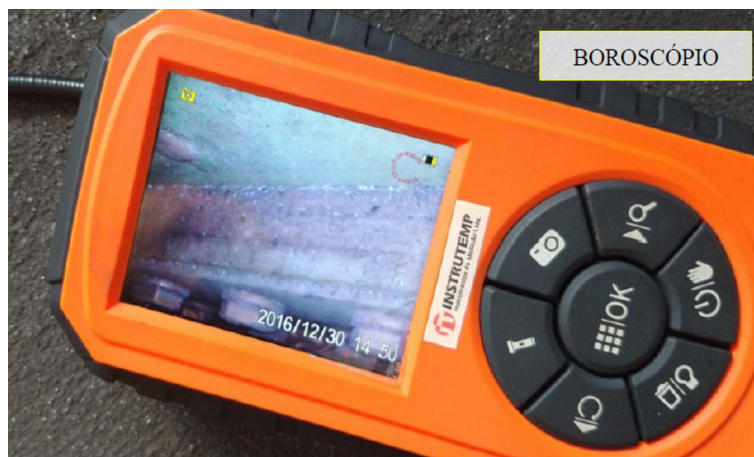
Figura 115: Imagem das faces superiores das chapas frontais da mesa da longarina.

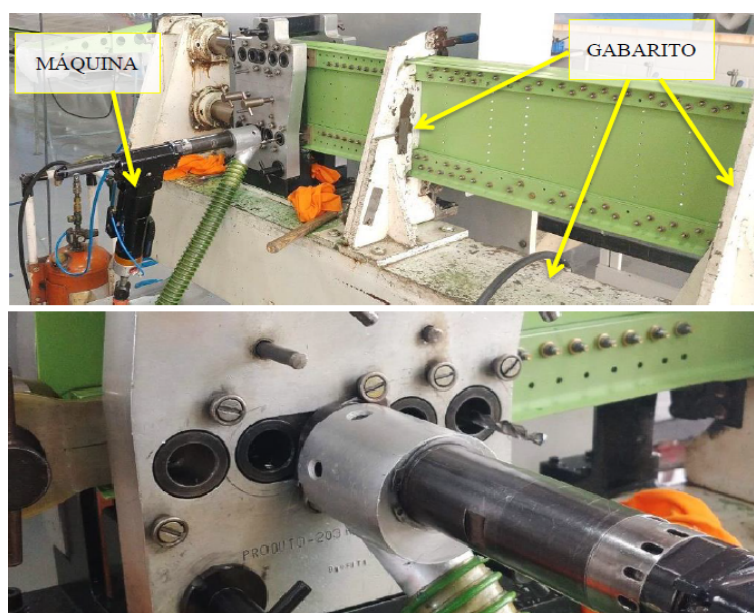
A furação dos pinos de 1/2 pol é feita em bancada e com uso de maquinário específico automatizado, com refrigeração à água, pressão constante, e precisão de nivelamento e alinhamento. Sendo assim, em eventual troca de longarina, situação em que o pacote de chapas é recebido sem a furação prévia, deve-se assegurar de que a Organização de Manutenção detém, em suas Especificações Operativas, a certificação necessária, em conformidade com requisitos do RBAC 145, necessárias à realização do serviço nas longarinas dos modelos das aeronaves Ipanema.

Figura 116: Imagem mostrando maquinário de furação de 1/2 pol das mesas das longarinas.

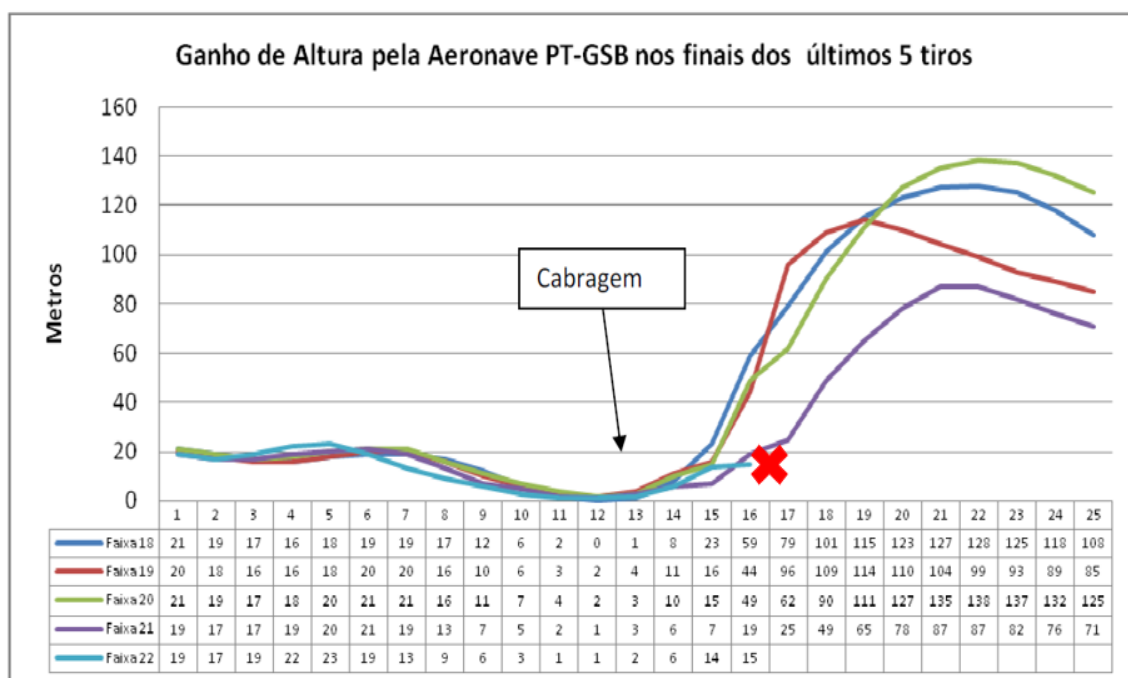
O gráfico abaixo mostra dados de altura da aeronave PT-GSB nas últimas 5 passagens para aplicação de produto antes do acidente. Aproximadamente na posição 13, ocorria o fechamento da válvula de produto e o final da lavoura. A posição 15 indica o início da mata com aproximadamente 15 metros de altura. A faixa 22 corresponde à passagem na qual ocorreu o acidente

Figura 127: PT-GSB. Gráfico com os ganhos de altura no final das passagens de aplicação (tiros). A posição indicada com o “X” representa o fim do registro de dados. Fonte: DGPS da aeronave.

Ao se fazer a análise da manobra de cabragem do voo indicado na Faixa 20 da figura acima, observou-se que o ganho de mais de 100 metros ocorreu em cerca de 4 segundos, indicando um valor de razão de subida de 27,3 m/seg.

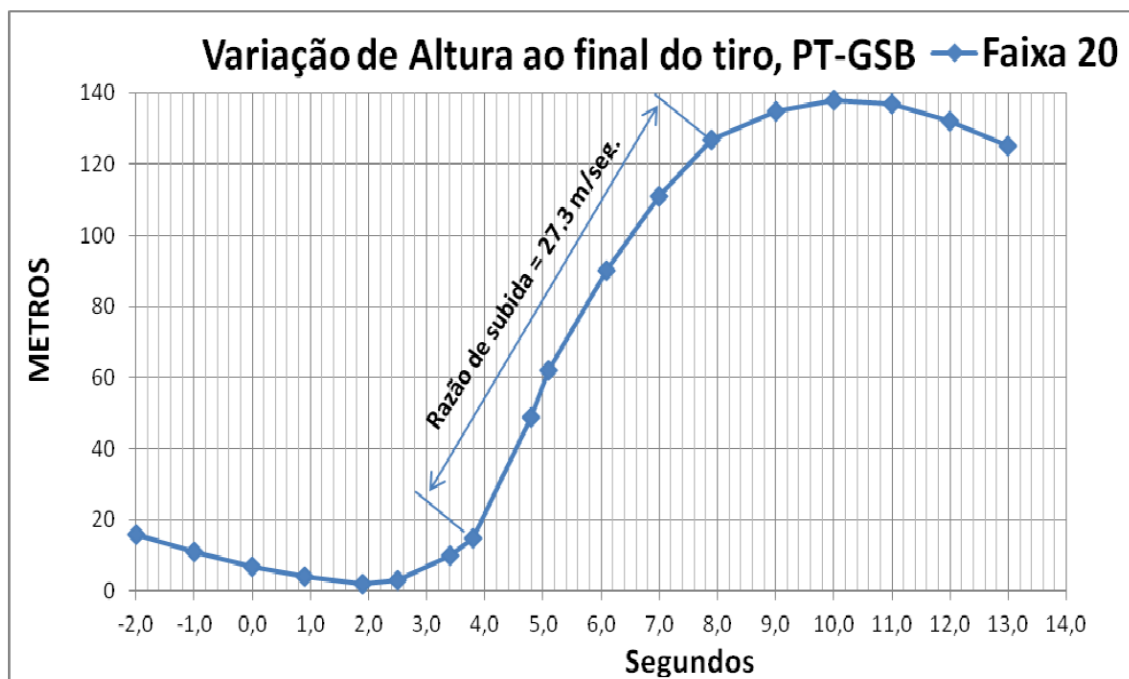
Figura 128: PT-GSB. Dados de um dos voos anteriores ao acidente (Faixa 20). Ganho de altura superior a 100 metros no final das passagens (tiros). Razão de subida de 27,3 m/seg. Fonte: DGPS da aeronave.

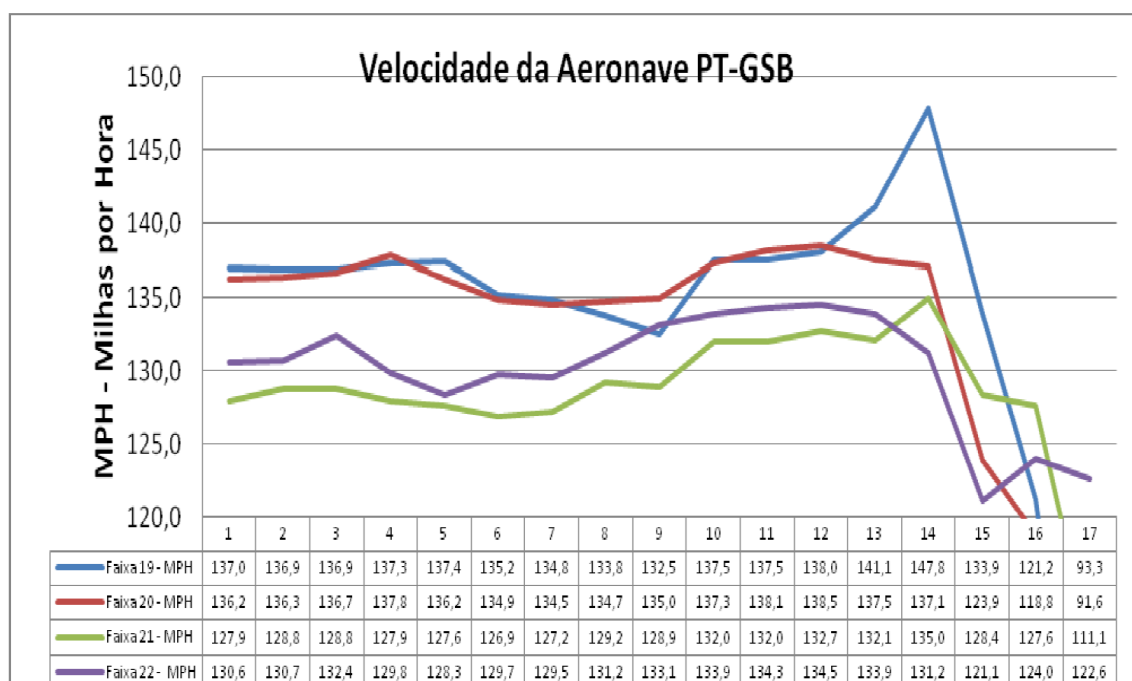
Além disso, em diversos momentos, a aeronave apresentou velocidade em relação ao solo acima de 135 MPH e, em duas marcações, ultrapassou 140 MPH, provavelmente extrapolando os limites previstos pelo fabricante, dada a diferença entre tal velocidade e a calibrada. A velocidade máxima de operação ( $V_{MO}$ ) para a aeronave, operando na Categoria Restrita era de 130 MPH. Os gráficos a seguir expõem os dados de razão de subida e velocidades de operação.

Figura 129: PT-GSB. Velocidades da aeronave durante as passagens (tiros). Valores acima de 130 MPH. Fonte: DGPS da aeronave.

Potanto, tem-se que a utilização da aeronave acima dos seus limites operacionais indica uma inadequada aplicação dos comandos e pode ter contribuído para o agravamento do processo de fadiga encontrado na mesa inferior da longarina direita do PT-GSB, fato que pode ter contribuído para a sua ruptura.

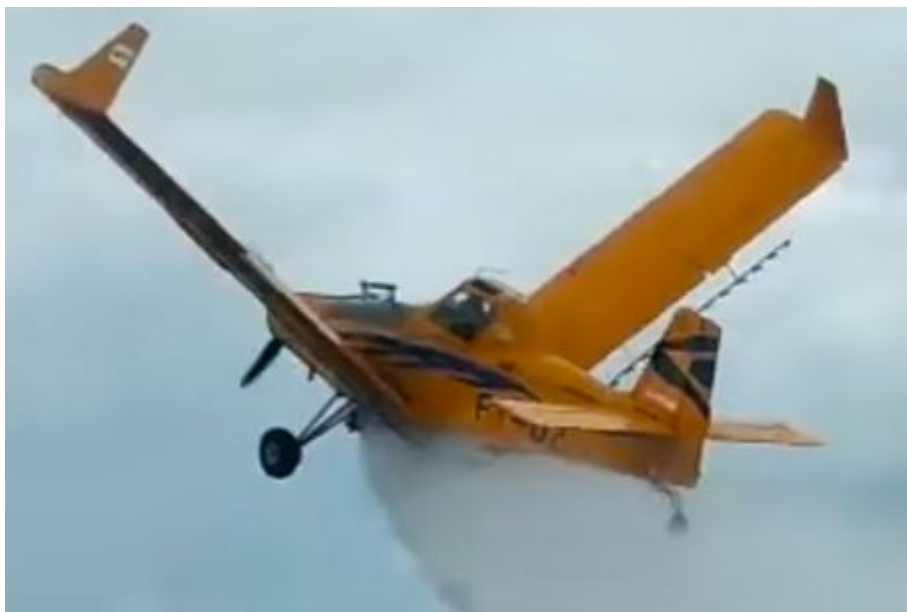
Figura 134: Imagem de um Ipanema **PT-UZI** durante evento catastrófico de fratura das longarinas das asas, após um alijamento de volume do tanque de produtos.

Como exposto no **Histórico de Ocorrências**, a longarina dessa aeronave apresentava processo de fadiga desenvolvido em cerca de 65% da seção transversal de ambas as asas, de modo que a condição operacional pode ter contribuído com a sobrecarga final para a fratura, sendo apenas um estopim para a falha das longarinas das asas e o consequente acidente.

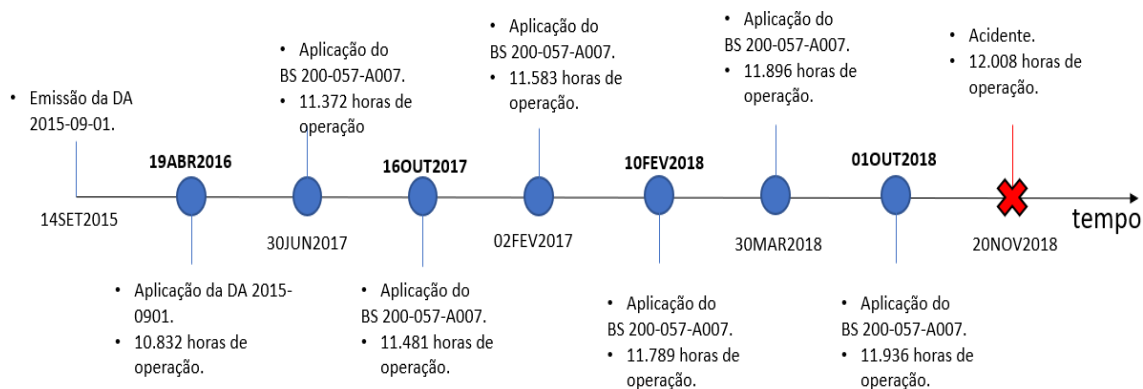
Em várias das investigações em pauta neste Estudo, foi observado que, possivelmente, procedimentos de manutenção não foram realizados em sua plenitude, abrindo a oportunidade de inferência a respeito da falta de conhecimento ou treinamento por parte dos executores das manutenções. O RF A-172/CENIPA/2018, relativo ao Acidente com o EMB-202, marcas de nacionalidade e matrícula PT-UII, expôs, através da análise dos registros de manutenção, que houve quatorze ocasiões para detecção da trinca na área fraturada, quando da execução de inspeções de 100 horas, de IAM (Inspeções Anuais de Manutenção), da aplicação do BS 200/057/A007 e uma aplicação da DA nº 2015-09-01 e, apesar disso, a trinca não foi identificada e o acidente ocorreu.

Figura 136: PT-UII. Linha do tempo contendo registros da aplicação de Diretrizes de Aeronavegabilidade e Boletins de Serviço até a data do acidente.

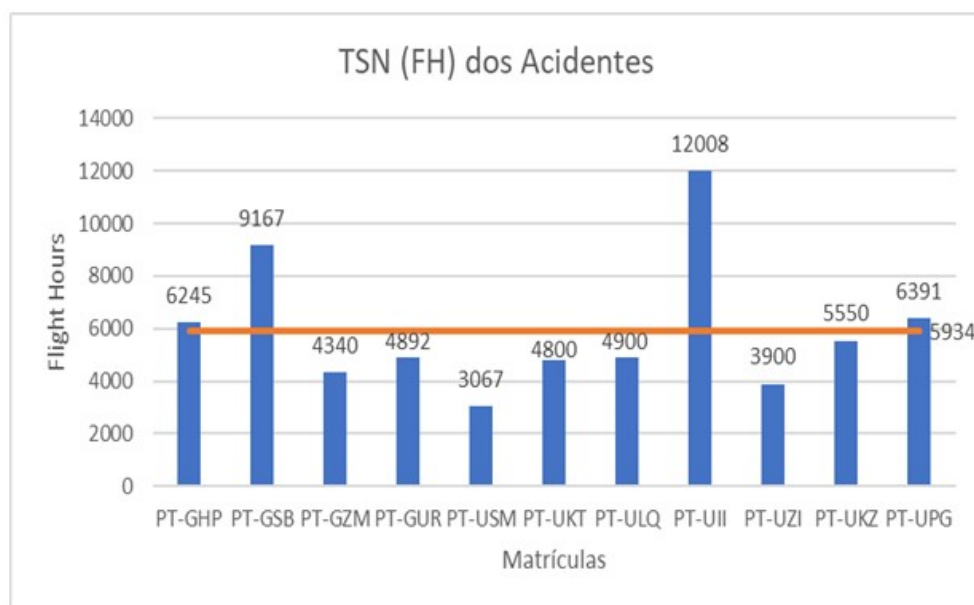
Figura 139: Horas de voo das aeronaves acidentadas com ruptura de asa em voo.

A alta dispersão dos dados apresentados não permite o estabelecimento de conclusões a respeito dos tempos de falhas, mostrando haver uma correlação linear fraca entre o TSN em horas de voo e a ocorrência de acidente.

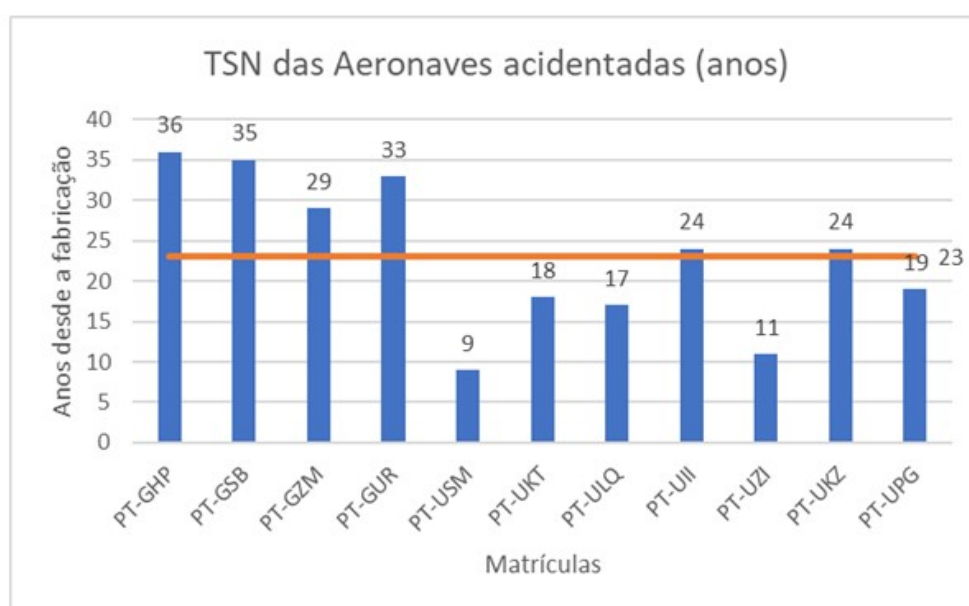
Analisando os dados de tempo calendário das aeronaves acidentadas desde suas fabricações, também não foi possível se estabelecer uma correlação entre tempo em anos desde a entrada em operação e o acidente.

Figura 140: Tempo em anos das aeronaves acidentadas com ruptura de asa em voo desde a fabricação.
