COMANDO DA AERONÁUTICA
CENTRO DE INVESTIGAÇÃO E PREVENÇÃO DE
ACIDENTES AERONÁUTICOS

RELATÓRIO FINAL
A-510/CENIPA/2016

OCORRÊNCIA:	ACIDENTE
AERONAVE:	PR-HLB
MODELO:	206L-4
DATA:	26SET2011

O presente Relatório Final refere-se ao acidente com a aeronave PR-HLB, modelo BELL-206L-4, ocorrido em 26SET2011, classificado como “falha de sistema/componente”.

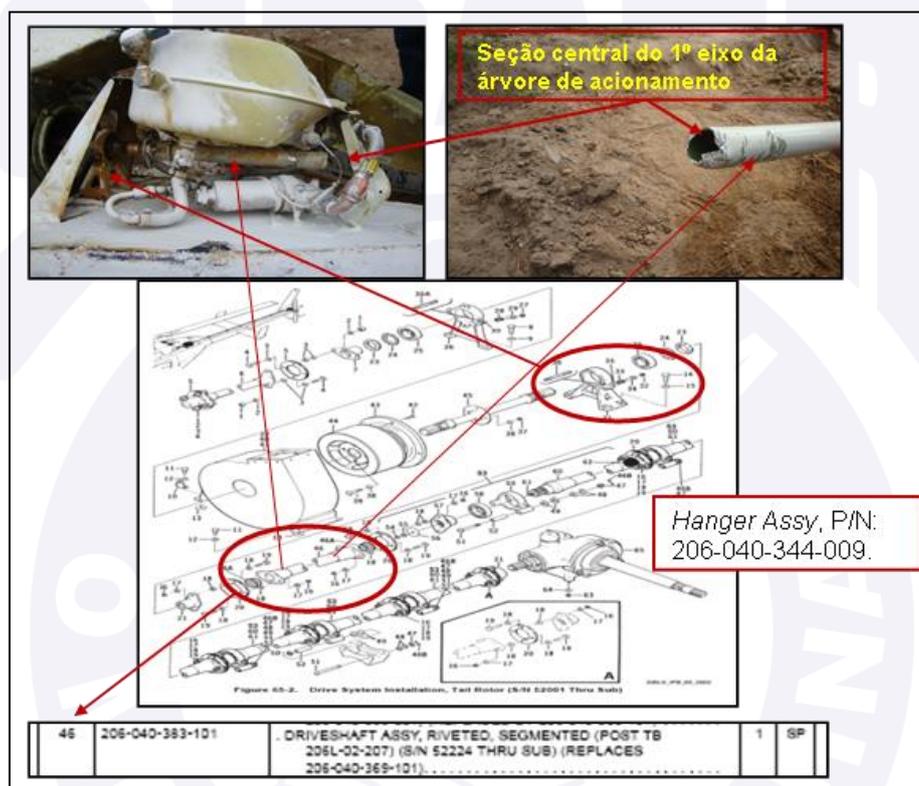
Figura 12 - Instalação do sistema de acionamento do rotor de cauda.

Considerando-se que, durante a Ação Inicial realizada no local do acidente, verificou-se que a aeronave perdeu parte do 1º eixo de acionamento do rotor de cauda (*Driveshaft Assy, P/N 206-040-383-10*, item 46, da Figura 12), as análises se concentraram em determinar os fatores que contribuíram para essa falha estrutural.

Os parafusos de fixação do flange do referido eixo não foram localizados no local dos destroços, nem junto ao fragmento do eixo, sendo encontrado em local diferente ao da queda do helicóptero.

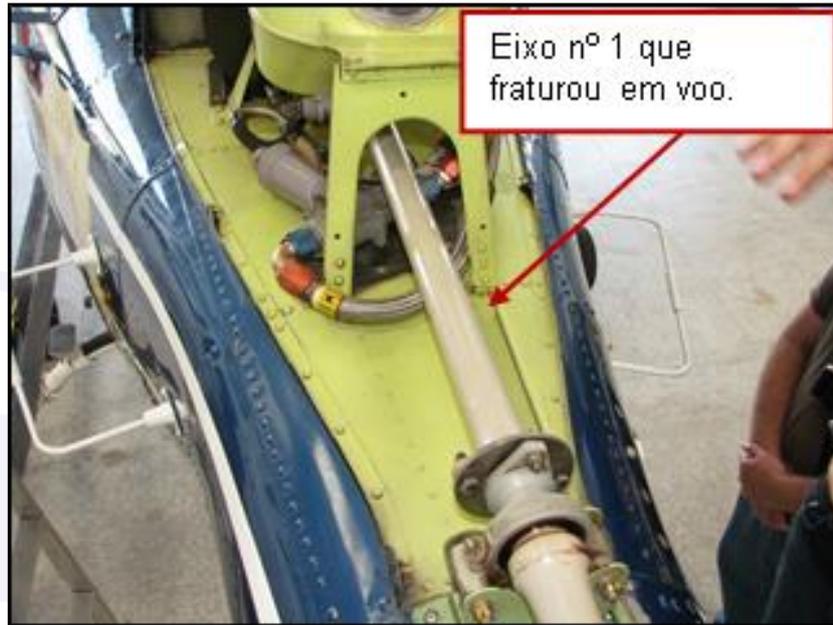
Figura 13 - Vista da 1ª parte do eixo de outra aeronave do mesmo modelo do PR-HLB.

A árvore de acionamento do rotor de cauda era composta por quatro eixos menores, fixados entre si, por intermédio de um sistema de acoplamento flexível (*Thomas Coupling*), conforme pode ser visto na Figura 13. Para possibilitar um melhor entendimento, as Figuras 14 e 15 mostram o conjunto de transmissão em outro helicóptero de mesmo modelo, na região onde ocorreu a fratura do 1º eixo.

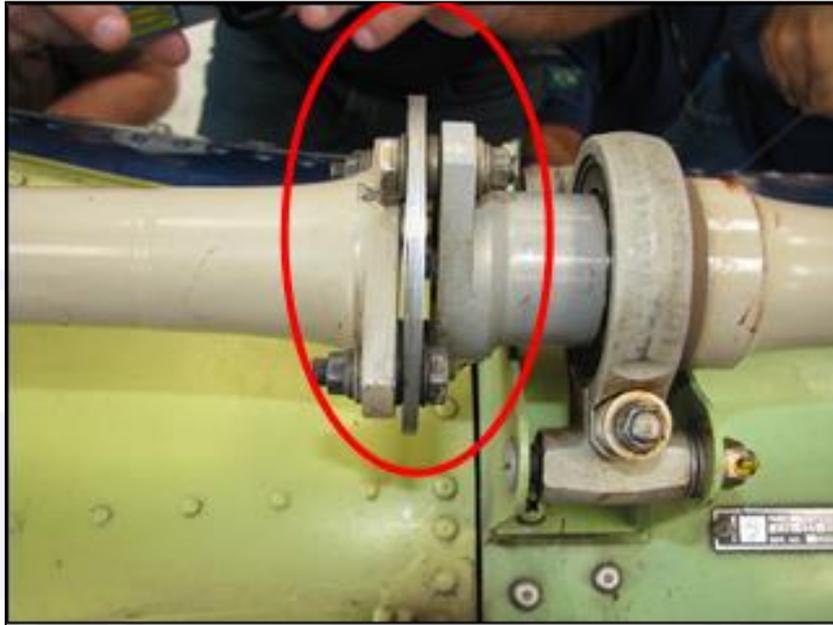
Figura 15 - Acoplamento flexível entre os 1º e 2º eixos de outra aeronave do mesmo modelo do PR-HLB.

A conexão do 1º eixo (que fraturou) com o 2º eixo da árvore de acionamento era realizada de forma indireta, por intermédio de acoplamento flexível (*Thomas Coupling*), quatro parafusos, montados dois a dois, em cada flange dos respectivos eixos, por meio de porcas e arruelas.

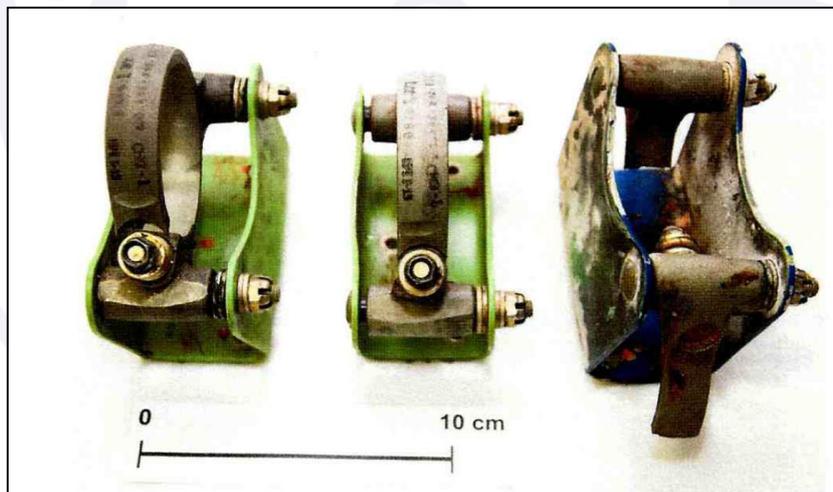
Figura 21 - *Hanger assy* enviados para análise.

Foram analisadas as pistas dos rolamentos dos eixos, *Hanger Assy*, (Figura 21), a fim de determinar se elas falharam inicialmente e se, após isso, o 1º eixo, *Driveshafty Assy*, (Figura 22), se descentralizou e, então, tenha falhado como consequência.

Nas análises realizadas nas pistas dos rolamentos, verificou-se que os aspectos observados na superfície de fratura indicavam que os *Hanger Assy*, (Figura 21), falharam
