COMANDO DA AERONÁUTICA
CENTRO DE INVESTIGAÇÃO E PREVENÇÃO DE
ACIDENTES AERONÁUTICOS

RELATÓRIO FINAL
A-038/CENIPA/2014

OCORRÊNCIA:	ACIDENTE
AERONAVE:	PT-YFV
MODELO:	R22
DATA:	18FEV2014

O presente Relatório Final refere-se ao acidente com a aeronave PT-YFV, modelo R22, ocorrido em 18FEV2014, classificado como “[LOC-I] Perda de controle em voo”.

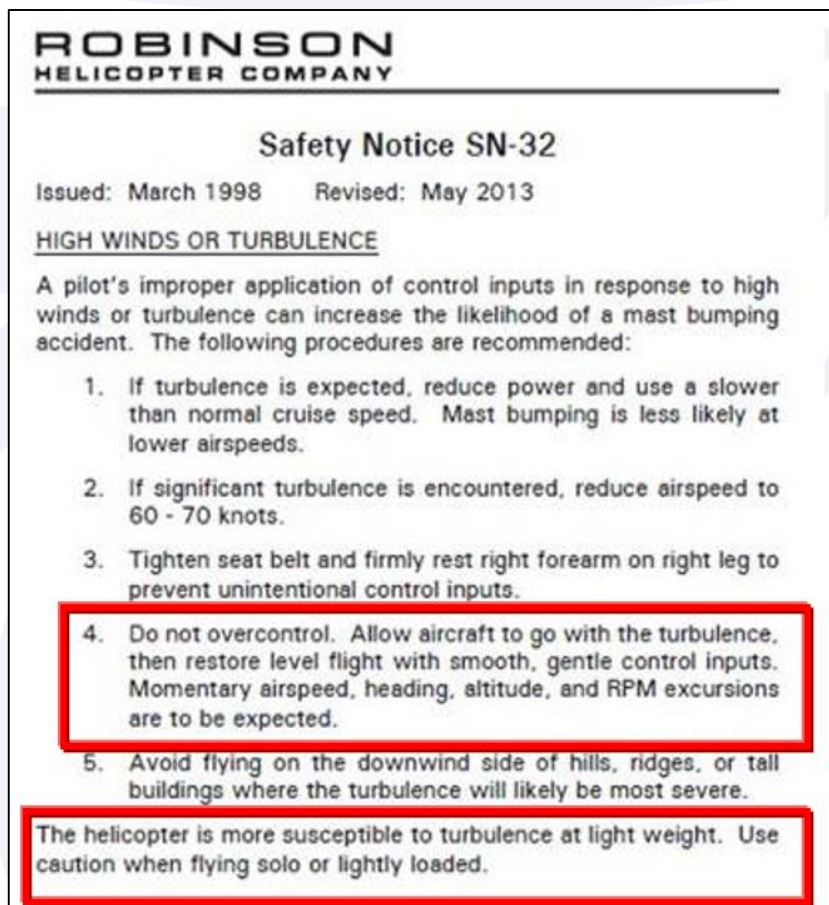
Figura 3 - *Safety Notice* 32 sobre ventos fortes e turbulência.

Com a finalidade de reduzir a possibilidade de ocorrência de *mast bumping*, relacionados com aplicações de comando inadequadas pelo piloto, a *Safety Notice SN-32 - High Winds or Turbulence* descreve procedimentos a serem tomados e/ou evitados ao se enfrentar condições de ventos fortes ou turbulência.

Entre os procedimentos a serem adotados, destaca-se o item 4, que orienta a não contrariar as reações da aeronave, mas, deixá-la “seguir com a turbulência”. Além disso, a nota ao pé da página informa que o piloto deve voar com cautela quando estiver sozinho ou com baixo peso, pois a aeronave ficará mais suscetível à turbulência (Figura 3).

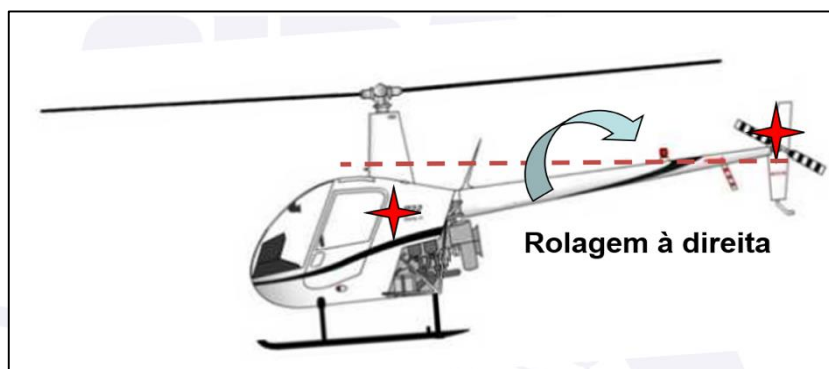
Figura 13 - Ilustração explicativa da tendência de rolagem à direita em condições de *low G* em aeronaves com rotor de cauda acima do CG (posição de voo à frente).

No acidente em questão, a turbulência associada à possibilidade de o aluno em instrução ter comandado o cíclico à frente, pode ter reduzido, ainda mais, a carga no disco do rotor principal.

Dessa forma, haveria uma forte tendência de rolagem lateral à direita, devido ao posicionamento do CG em relação ao ponto de tração do rotor de cauda. Possivelmente, de forma instintiva, haveria a tentativa do piloto em recuperar o controle da aeronave, comandando o cíclico à esquerda, o que agravaria mais a situação (Figura 13).

Nesse cenário, ocorreria a inclinação do disco do rotor principal, sem que a fuselagem da aeronave acompanhasse o movimento, causando o *mast bumping* severo identificado na análise dos *drop stops*.
