# **TAP PORTUGAL / AIRBUS A330-200 CS-TOJ**

**Saída de pista durante manobra de 180°  
em pista sem raquete de viragem**  
Runway excursion during 180° turn on  
runway without turn pad

**Aeroporto Internacional de Belém**  
**Belém – Brasil (SBBE)**  
Belém International Airport  
Belém - Brazil (SBBE)

**16/INCID/2014**

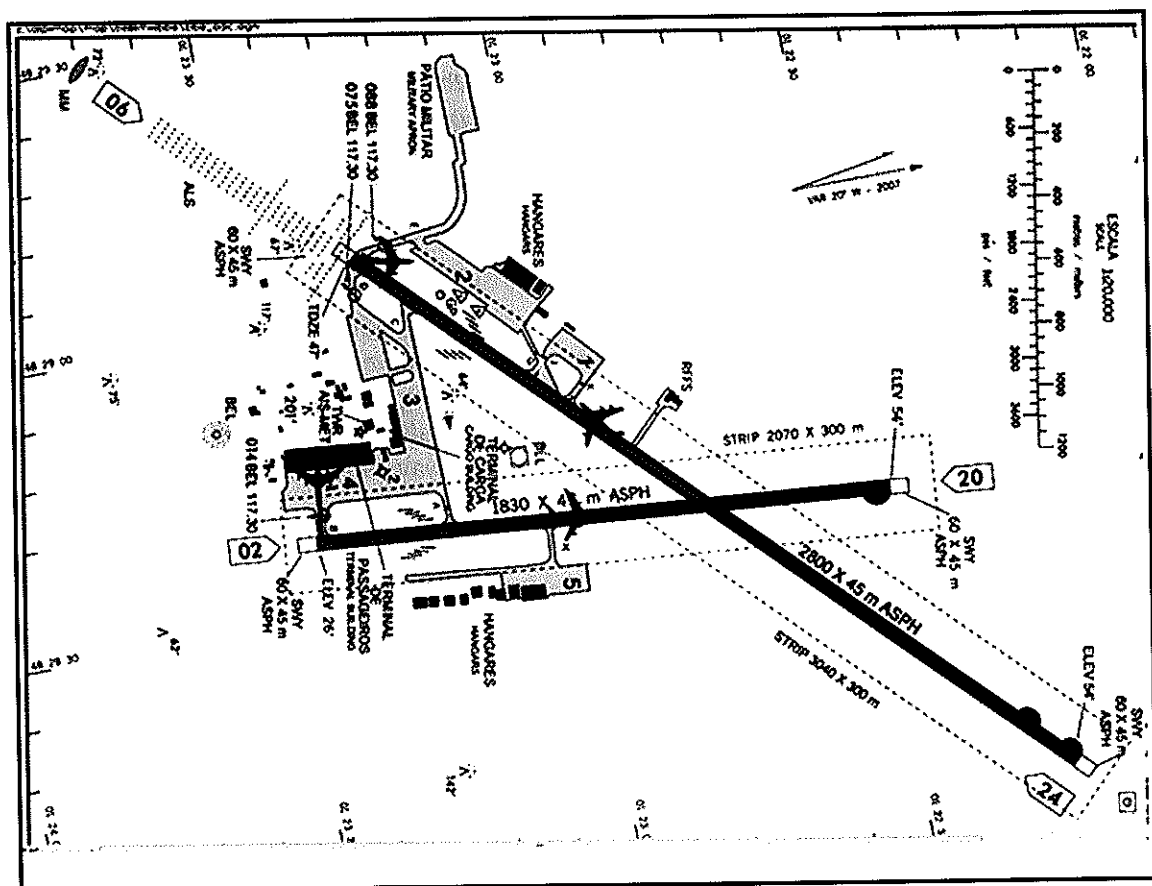
Figura | Picture nº 1

A aeronave iniciou a manobra de rolagem de saída às 23:02 UTC em condições de pista molhada, tendo sido instruída para prosseguir desde o *stand 06*, para alinhar na pista 06 via caminho de circulação B, pista 02 e executar a rolagem pela pista para alinhar na pista 06.

The aircraft started taxi out manoeuver at 23:02 UTC in the wet runway conditions, having been instructed to proceed from the stand 06, to line up on the runway 06 via taxiway B, runway 02 and perform taxing on the runway to align runway 06.

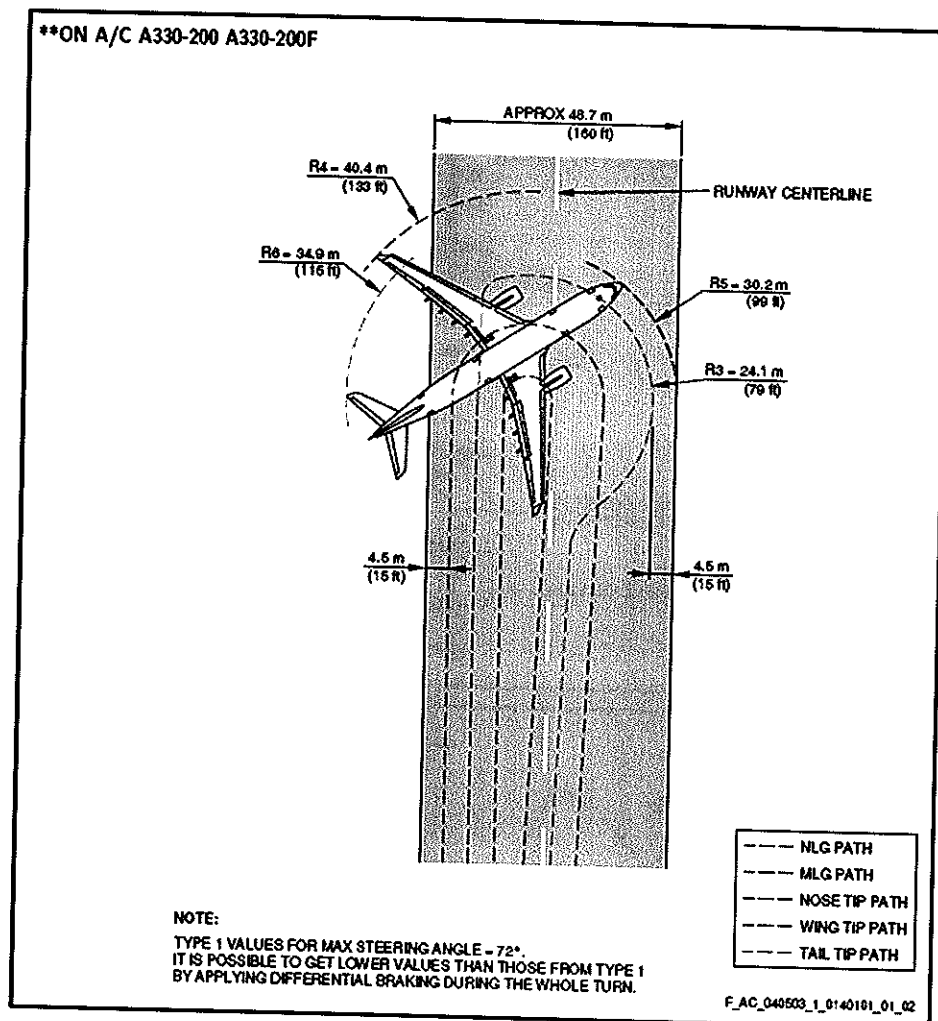
Figura | Picture nº 18

During the turn, all the clearances must meet the minimum value of 4.5 m (15 ft) for this category of aircraft as recommended in ICAO Annex 14.

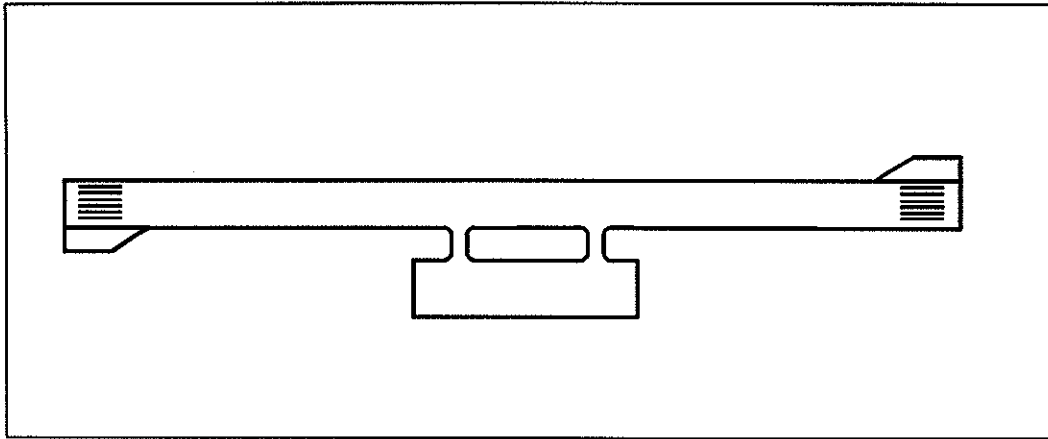
Figura | Picture nº 22

Where the end of a runway is not served by a taxiway or a taxiway turnaround and where the code letter is D, E or F, a runway turn pad shall be provided to facilitate a 180-degree turn of aeroplanes.
