(Continuação da Reconstituição do acidente ocorrido com a aeronave LV-AHR, em Campinas - Estado de São Paulo, no dia 23 de novembro de 1961).

pelos croquis, pelas fotos, pelo recolhimento fotográfico, pelo cálculo de aceleração e pelo estudo de todos os documentos desta IAA, conclui-se que: O ACIDENTE VERIFICOU-SE POR FALHA PESSOAL, caracterizada pela não observação dos instrumentos básicos, numa decolagem noturna (IFR).

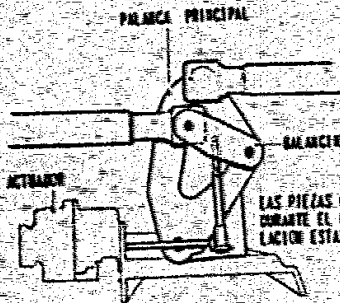
UNIDAD EN POSICION PARA MOVIMIENTO NORMAL

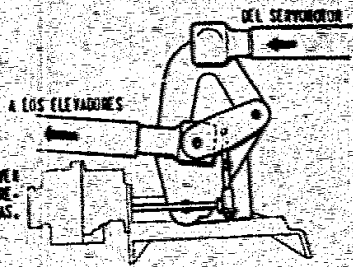
UNIDAD EN POSICION PARA MOVIMIENTO REDUCIDO

LAS PIEZAS QUE SE MUEVEN DURANTE EL CAMBIO DE REGULACION ESTAN SOBRECARGADAS.
