COMANDO DA AERONÁUTICA  
CENTRO DE INVESTIGAÇÃO E PREVENÇÃO DE  
ACIDENTES AERONÁUTICOS

**RELATÓRIO FINAL SIMPLIFICADO**

| DADOS DA OCORRÊNCIA | | | | | | | | | |
|---|--|---|--|---|--|---|--|---|--|
| 14JUN2024 - 15:16 (UTC) | | SERIPA II | | | | A-092/CENIPA/2024 | | | |

| DADOS DA AERONAVE | | | | |
|---|--|---|---|---|
| PP-AFK | | CIRRUS DESIGN | | SR22 |

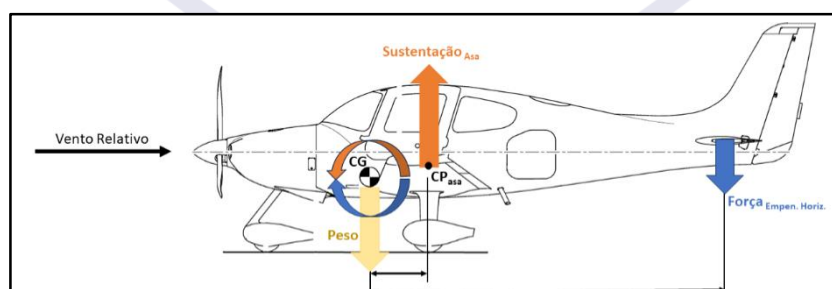
Figura 7 - Força e momentos - CG Dianteiro.

Dessa maneira, a asa e a empennagem horizontal, principais superfícies aerodinâmicas, passam a gerar forças aerodinâmicas (sustentação e arrasto), cuja resultante estará nos respectivos Centros de Pressão (CP) dessas superfícies. Uma vez que existe uma distância entre os pontos de atuação dessas forças (CP) e o CG, momentos aerodinâmicos serão gerados em torno do centro de gravidade (Figura 7).

Quando o CG da aeronave encontra-se dentro do envelope, a força de sustentação gerada pela asa, cuja resultante estará no CP da asa, gerará, como consequência, um momento aerodinâmico no sentido a picar a aeronave. Nesse caso, estando o CP da asa situado atrás do CG, quanto maior for a distância entre esses dois pontos, maior será esse momento no sentido de picar.

Da mesma maneira, para o caso de uma aeronave convencional como o PP-AFK, a força de sustentação “negativa” gerada pela empenagem horizontal, representada no seu centro de pressão, irá gerar um momento aerodinâmico no sentido a cabrar em torno do CG.

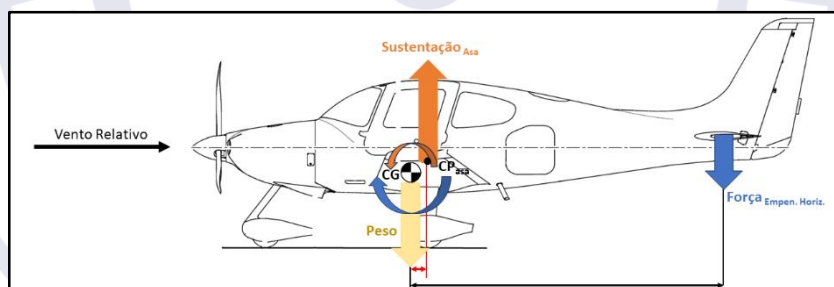
Figura 8 - Força e momentos - CG Traseiro.  
Fonte: Instituto de Pesquisas e Ensaios em Voo (IPEV)

Se considerarmos agora uma condição de CG mais traseiro (Figura 8), o braço entre o CG e o CP da asa será reduzido (destaque em vermelho), fazendo com que o momento aerodinâmico no sentido a picar gerado pela asa seja reduzido de forma mais significativa quando comparada à redução do momento gerado pela empenagem horizontal.

Desse modo, nessa condição, durante a corrida de decolagem, o piloto passará a ter a sensação de “nariz leve”, uma vez que a aeronave, ao adquirir velocidade, terá a tendência a cabrar, sendo necessária a entrada de comando a picar pelo piloto, reduzindo a força gerada pela empenagem horizontal, de modo a manter a aeronave na corrida de decolagem até que seja atingida a velocidade de rotação.

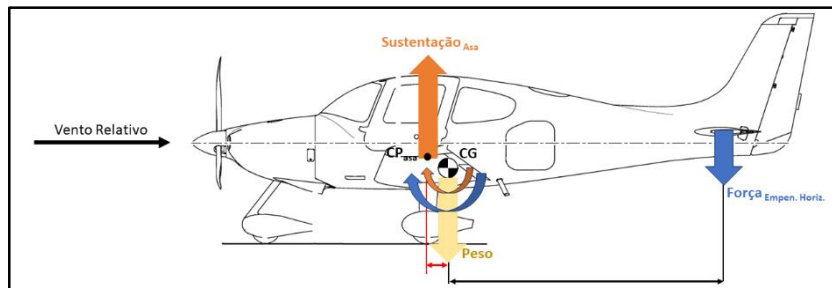
Figura 9 - Força e momentos - CG Traseiro.

Em uma condição extrema, o CG poderá ser tão traseiro que estará atrás do centro de pressão da asa (Figura 9). Nessa situação, a aeronave estará em uma condição de instabilidade longitudinal, visto que ambas as superfícies aerodinâmicas estarão contribuindo apenas com momentos aerodinâmicos no sentido a cabrar. Considerando assim uma corrida de decolagem, à medida que as forças aerodinâmicas forem aumentando, a aeronave terá apenas a tendência a cabrar e mesmo com entradas de comando no sentido a picar, o reestabelecimento do equilíbrio não será possível.
