# COMANDO DA AERONÁUTICA CENTRO DE INVESTIGAÇÃO E PREVENÇÃO DE ACIDENTES AERONÁUTICOS

# **RELATÓRIO FINAL A-001/CENIPA/2021**

OCORRÊNCIA: ACIDENTE

AERONAVE: PP-BBV

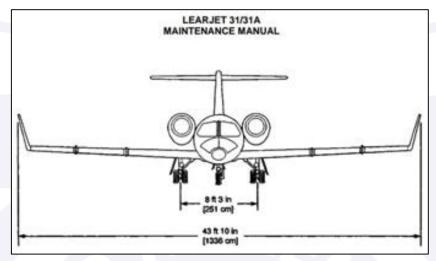
A Figura 2, extraída do manual de manutenção da aeronave (MM-12), apresenta as dimensões do avião. De acordo com essa publicação, a distância entre os trens de pouso direito e esquerdo era de 251 cm.

Figura 2 - Dimensões da aeronave *Learjet* 31A. Fonte: Manual de Manutenção MM-12.
