**COMANDO DA AERONÁUTICA**  
**CENTRO DE INVESTIGAÇÃO E PREVENÇÃO DE**  
**ACIDENTES AERONÁUTICOS**

**RELATÓRIO FINAL**  
**A-503/CENIPA/2021**

| <b>AERONAVE:</b> | <b>PP-BRJ</b> |
| <b>MODELO:</b> | <b>AS-350B3</b> |

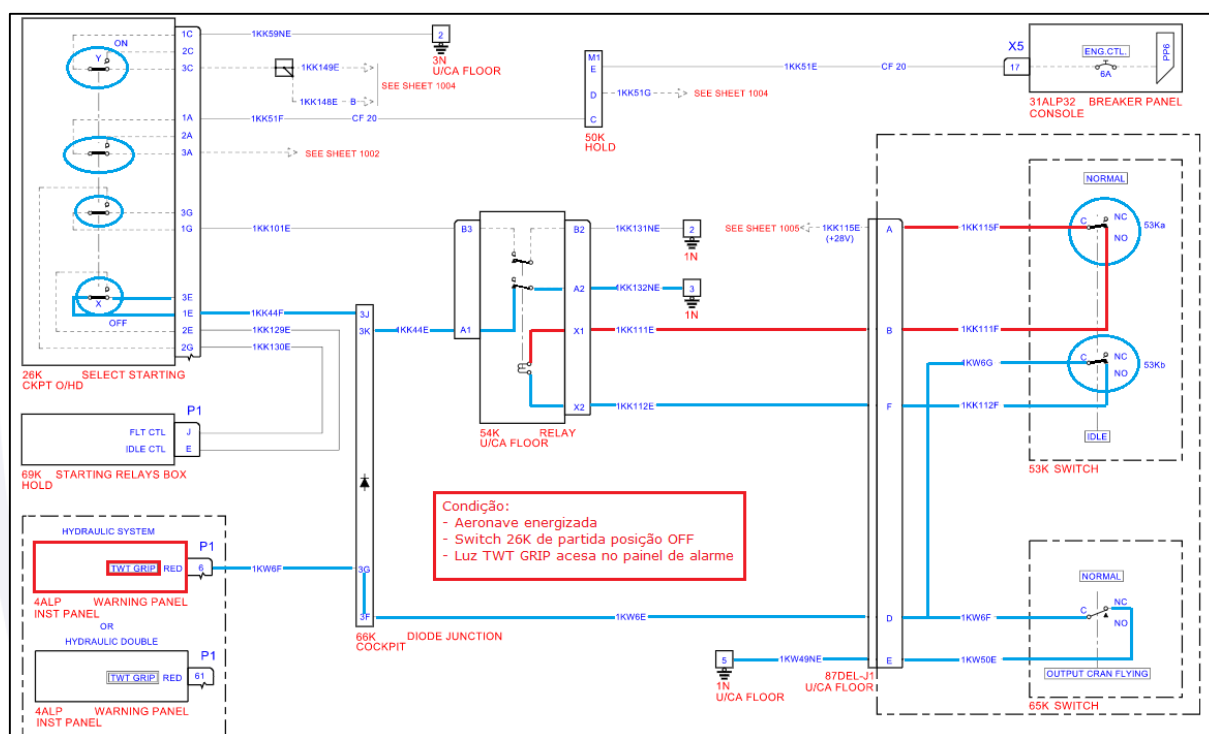
Com a aeronave energizada, o seletor de partida na posição *OFF* e o punho rotativo na posição *IDLE*, os microcontactores 53Ka e 53Kb estariam na posição de trabalho, ou seja, acionados e com os seus contatos internos fechados. Como o microcontactador 65K trabalhava com os contatos invertidos, nessa mesma condição, não estaria acionado, porém seus contatos internos estariam fechados, permitindo o aterramento e o consequente acendimento da luz *TWT GRIP* no painel de alarmes (Figura 1).

Figura 1 - Circuito elétrico do *TWIST GRIP* na seguinte configuração: aeronave energizada, seletor de partida na posição *OFF* e punho rotativo na posição *IDLE*.

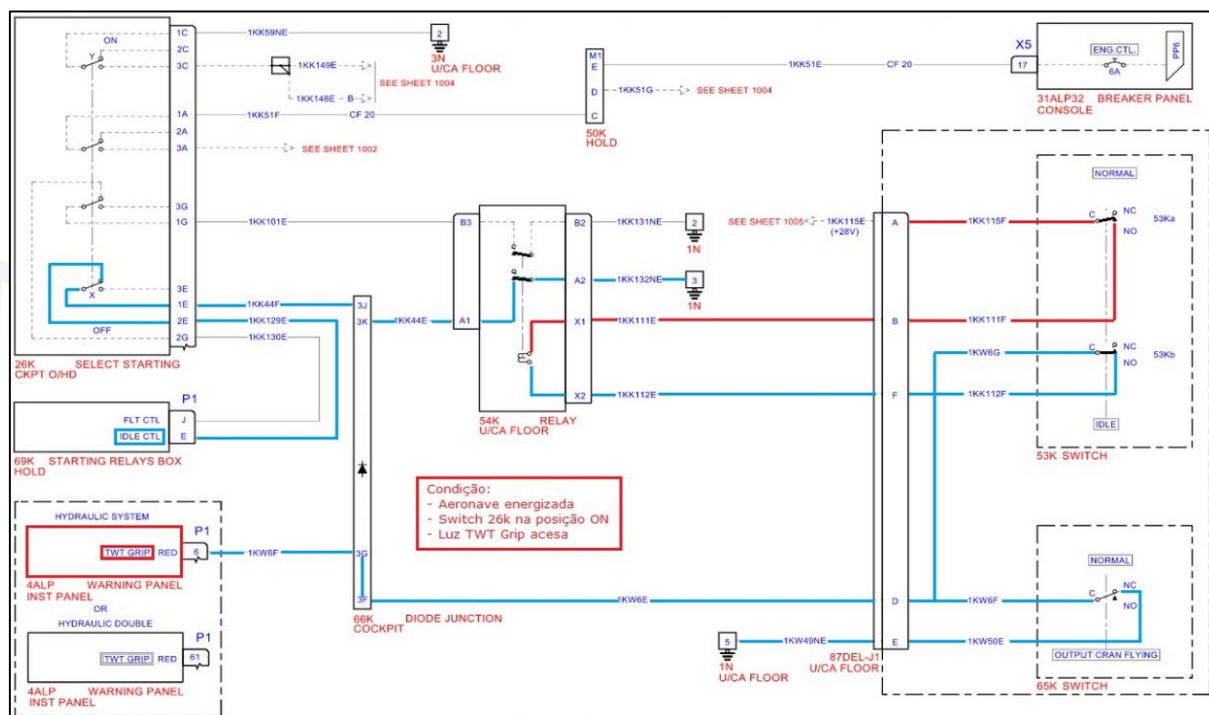
Somente o acionamento dos dois microcontactores, ao mesmo tempo, permitiria a alimentação do circuito do relé 54K, dando ao sistema uma característica de redundância. Nessa mesma condição, o microcontactador 65K não estaria acionado e seus contatos internos permaneceriam fechados, permitindo que o sinal de aterramento fosse fornecido ao microcontactador 53Kb e ao painel de alarmes para o acendimento da luz *TWT GRIP* (Figura 2).

Figura 2 - Circuito elétrico do TWIST GRIP na seguinte configuração: aeronave energizada, seletor de partida na posição ON e punho rotativo na posição IDLE.

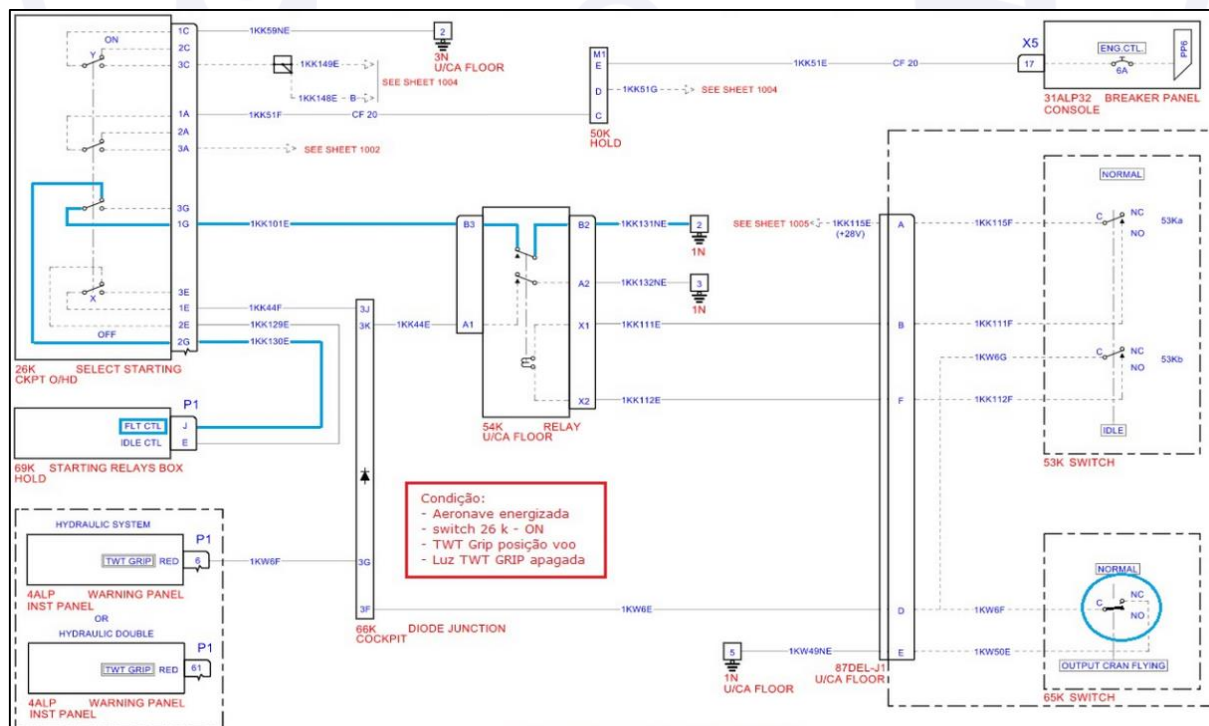
Com a aeronave energizada, o seletor de partida na posição ON e o punho rotativo na posição FLIGHT, os contatos dos microcontactores 53Ka e 53Kb estariam abertos, sem que houvesse alimentação da bobina do relé 54K. Por outro lado, o microcontactador 65K estaria na posição de trabalho, ou seja, acionado e com seus contatos internos abertos. Nessa condição, não haveria o aterramento necessário ao acendimento da luz TWT GRIP no painel de alarmes, a qual permaneceria apagada (Figura 3).

Figura 3 - Circuito elétrico do TWIST GRIP na seguinte configuração: aeronave energizada, seletor de partida na posição ON e punho rotativo na posição FLIGHT.

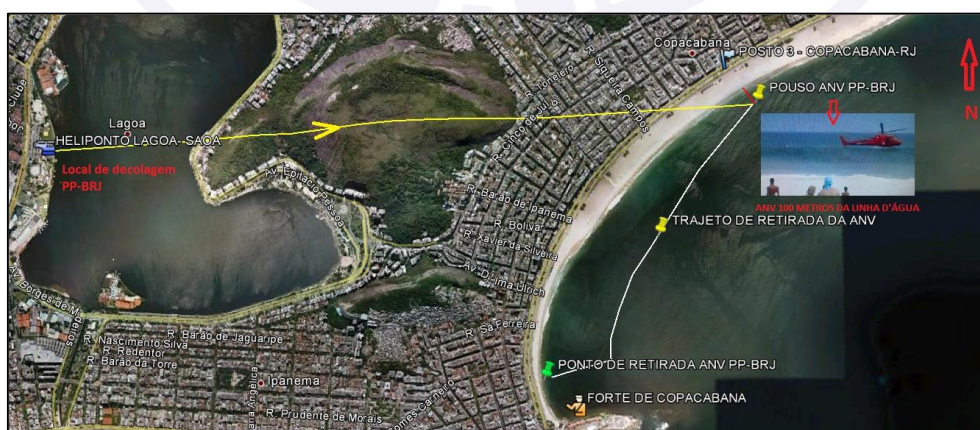
O impacto ocorreu no mar, na orla marítima de Copacabana, município do Rio de Janeiro, RJ e, logo após a amerissagem, a aeronave submergiu.

Figura 6 - Trajetória da aeronave até o ponto de impacto.

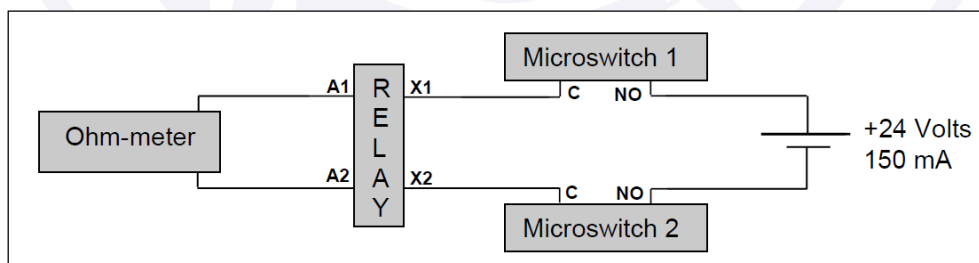
O diagrama abaixo (Figura 10) mostra a instalação que foi seguida, representativa da instalação do conjunto *TWIST GRIP*, com a utilização de novos microcontactores e relé.

Figura 10 - Diagrama do teste funcional do sistema *TWIST GRIP* efetuado pelo BEA.

Os investigadores observaram, ainda, a ocorrência de corrosão eletrolítica nos microcontactores 53Ka e 53Kb, no momento do teste, pela oxidação do metal e pela geração de pequenas bolhas de gás na solução hidrossalina.

Uma corrosão eletrolítica só poderia ocorrer com a passagem de corrente elétrica na presença de uma solução eletrolítica, ou seja, um condutor elétrico de natureza líquida. Durante o teste, a eletrólise fixou instantaneamente o oxigênio da água no metal, formando óxido, e liberou o hidrogênio na formação de pequenas bolhas.
