COMANDO DA AERONÁUTICA
CENTRO DE INVESTIGAÇÃO E PREVENÇÃO DE
ACIDENTES AERONÁUTICOS

RELATÓRIO FINAL
A-153/CENIPA/2019

OCORRÊNCIA:	ACIDENTE
AERONAVE:	PP-BSS
MODELO:	C90GT
DATA:	02DEZ2019

O presente Relatório Final refere-se ao acidente com a aeronave PP-BSS, modelo C90GT, ocorrido em 02DEZ2019, classificado como “[CFIT] Voo controlado contra o terreno”.

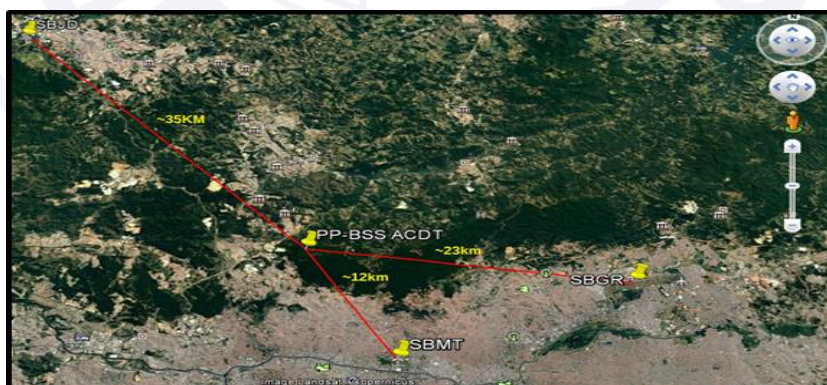
No curso da investigação, foram coletados os *Meteorological Aerodrome Report* (METAR - Reporte Meteorológico de Aeródromo) e *Terminal Aerodrome Forecast* (TAF - Previsão Meteorológica de Aeródromo) dos aeródromos mais próximos ao local do acidente, conforme Figura 1.

Figura 1 - Imagem mostrando a posição dos aeródromos mais próximos do local do acidente. Fonte: Adaptado de *Google Earth*.

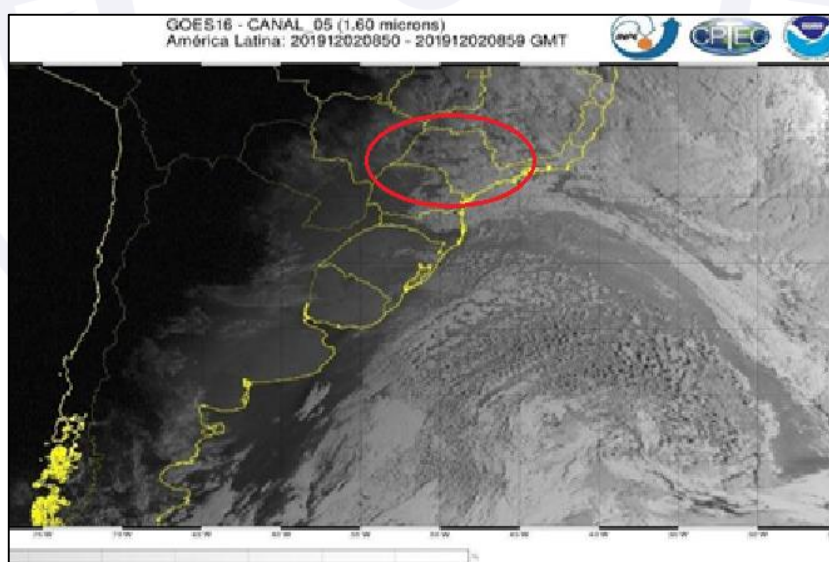
A imagem do satélite GOES 16 mostrava nebulosidade baixa sobre todo o Estado de São Paulo (Figura 2).

Figura 2 - Imagem do satélite GOES 16 das 08h59min (UTC) do dia 02DEZ2019.

Constatou-se que as condições não eram favoráveis ao voo visual, com restrições à visibilidade e nuvens com base próxima a 1.000 ft de altura.

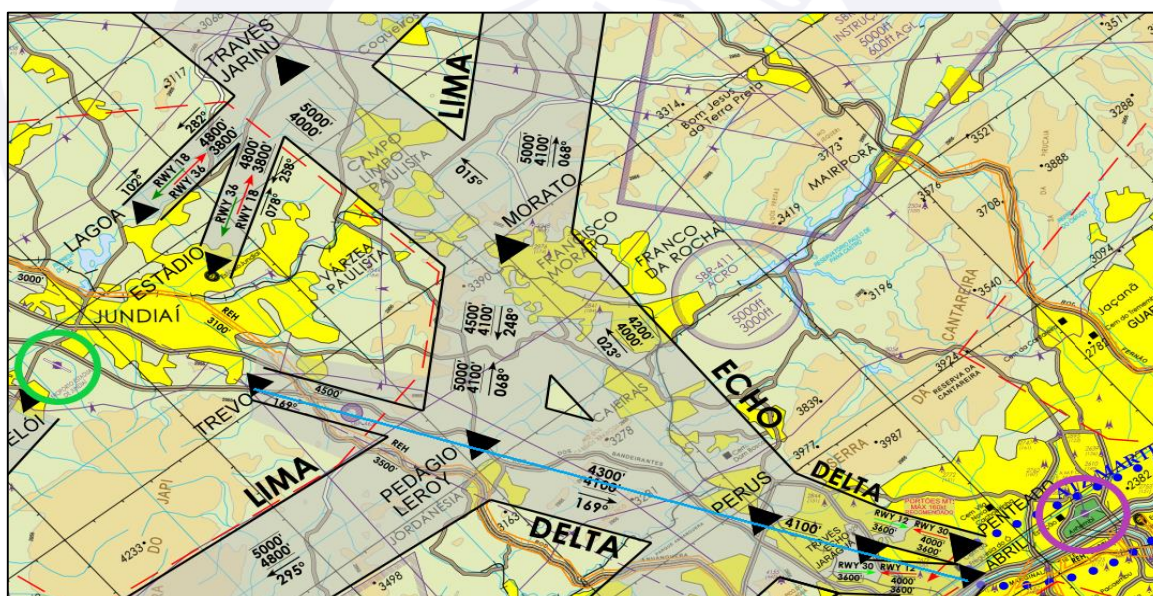
A REA DELTA era um corredor visual utilizado, comumente, para voos visuais entre os aeródromos SBJD e SBMT (Figura 14).

Figura 14 - Rotas Especiais de Aeronaves na TMA-SP 2. Destaques para SBJD (círculo verde), a rota via REA DELTA (linha azul) e SBMT (círculo magenta).

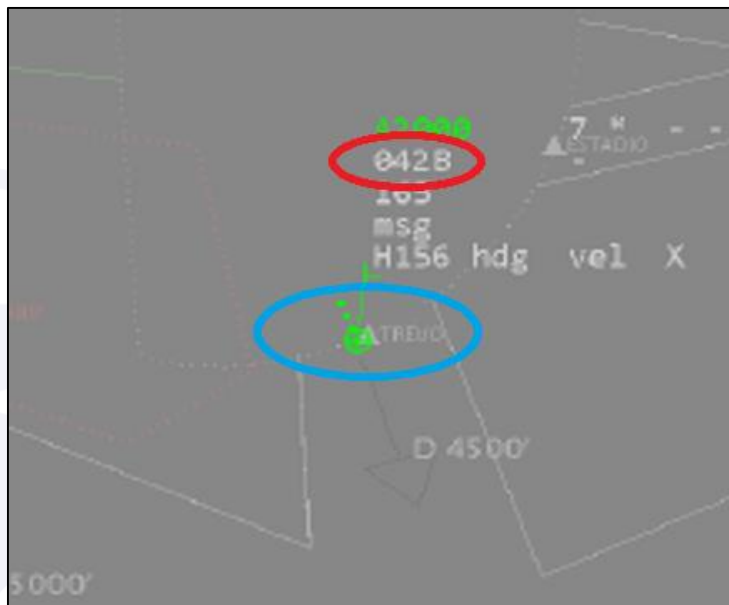
De acordo com a imagem de revisualização do RADAR de *Air Traffic Control* (ATC - Controle de Tráfego Aéreo), após a decolagem, o PP-BSS tomou a proa da posição TREVO e subiu até 4.200 ft (Figura 16).

Figura 16 - Síntese do RADAR ATC das 08h54min33s (UTC). Nos destaques vermelho e azul, a altitude em centenas de pés e o plote da aeronave sobre a posição TREVO, respectivamente.

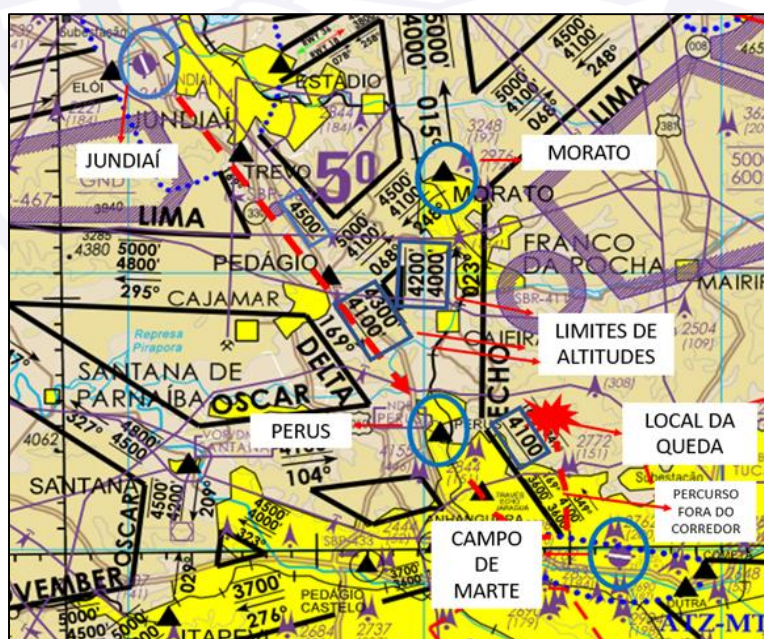
Portanto, para voar de SBMT a SBJD, as aeronaves deveriam seguir via REA DELTA, até a posição PERUS, ingressar na REA ECHO, sobrevoar as posições especificadas na carta, mantendo as altitudes determinadas para cada trecho.

Figura 19 - Recorte da Carta de Corredores Visuais - Rotas Especiais de Aeronaves na TMA-SP 2 mostrando o corredor visual REA DELTA e a rota percorrida pelo avião.
